# Rapport final du Bureau d'enquête sur les accidents d'aviation

de l'hélicoptère SA 330 J Puma, HB-XVI

survenu le 5 septembre 1997

à Vira Gambarogno, Val Trodo, zone dénommée «Ganna Rossa» / TI

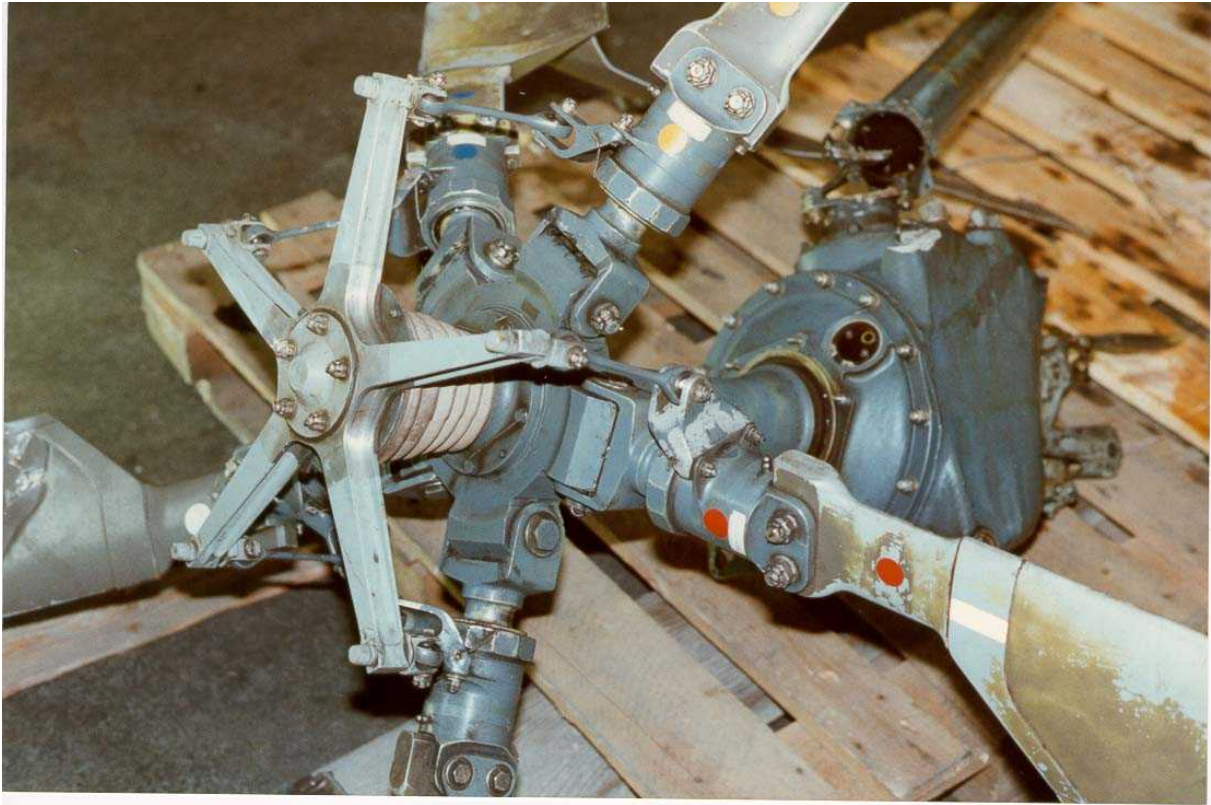
Boîte de réduction du rotor de queue

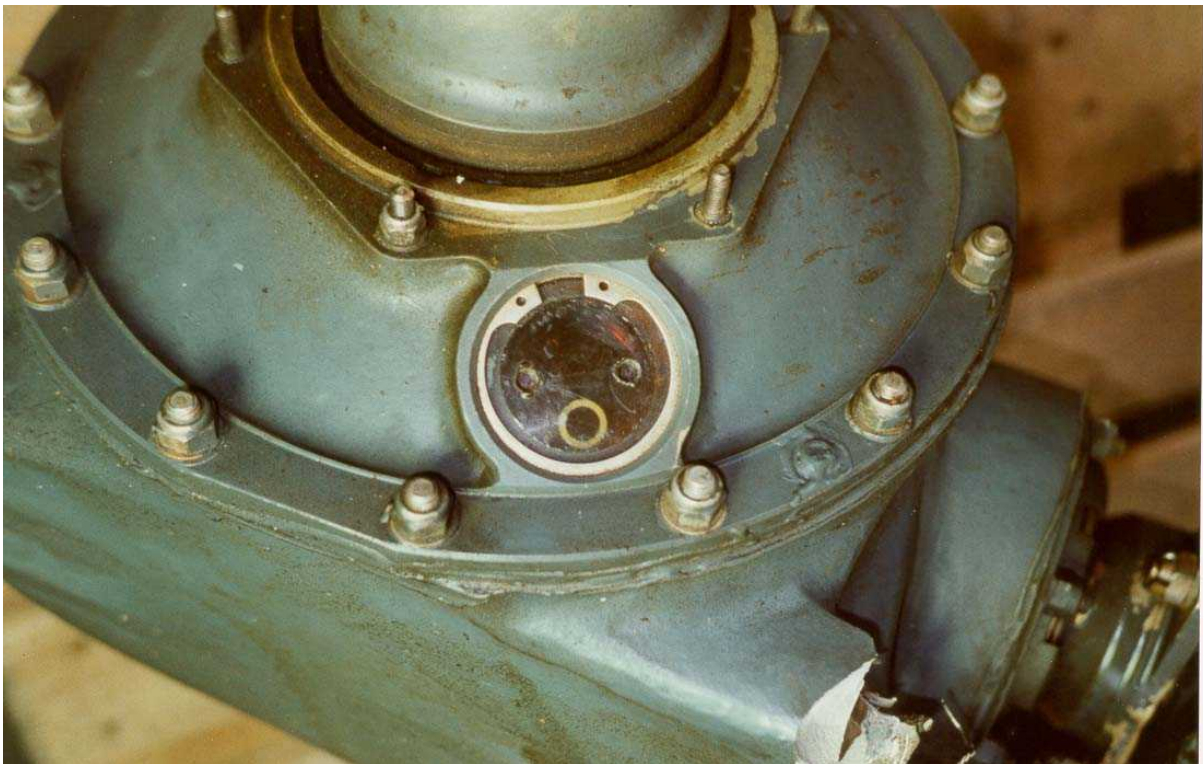
Le verre du voyant du niveau d'huile de la BTA était d'une couleur noirâtre (voir annexe). La couleur de l'huile était aussi noirâtre, c'est-à-dire beaucoup plus obscure qu'habituellement, ce qui n'était pas normal.

Voyant de contrôle de la boîte de réduction du rotor de queue

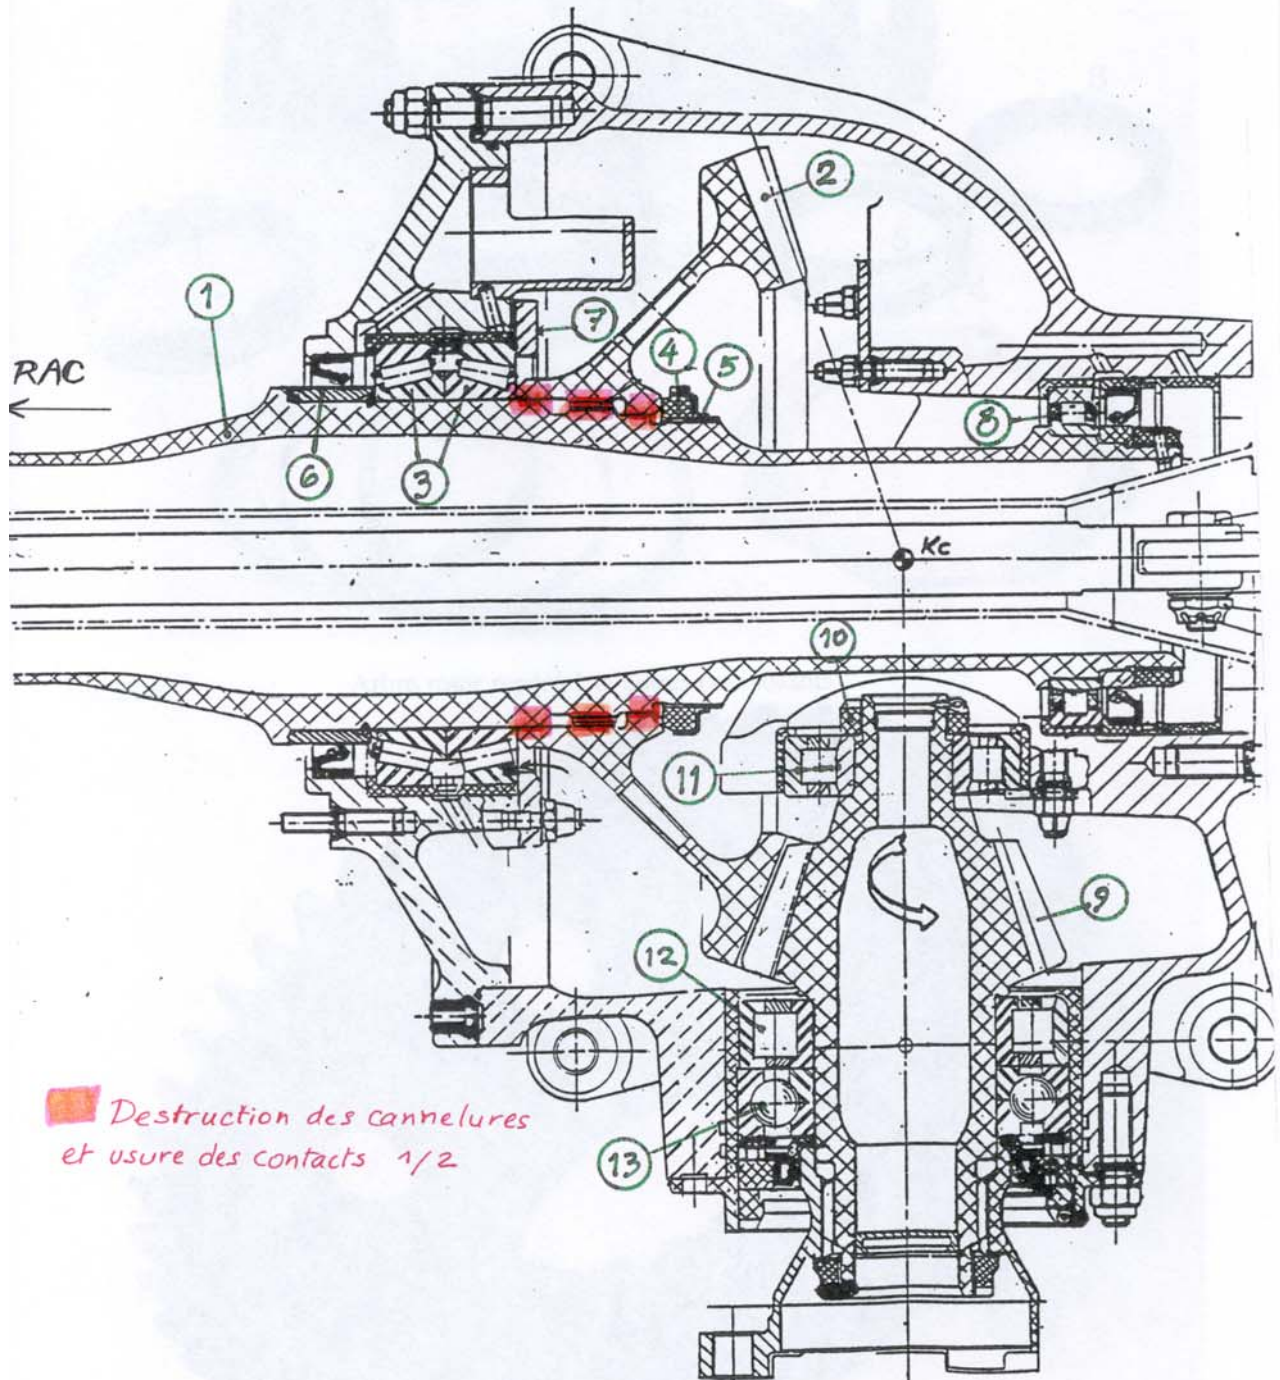
- 1) Les cannelures se sont dégradées simultanément et progressivement sur les deux pièces par usure et sous l'effet des chargements successifs sur plus des trois quarts de leur section travaillante.*

- 2) L'usure conséquente des surfaces en contact des deux pièces, de part et d'autre des cannelures, résulte d'un phénomène de fretting-corrosion. Un tel phénomène indique que le mécanisme d'endommagement s'est déroulé sur un laps de temps important.*

Destruction des cannelures  
et usure des contacts 1/2

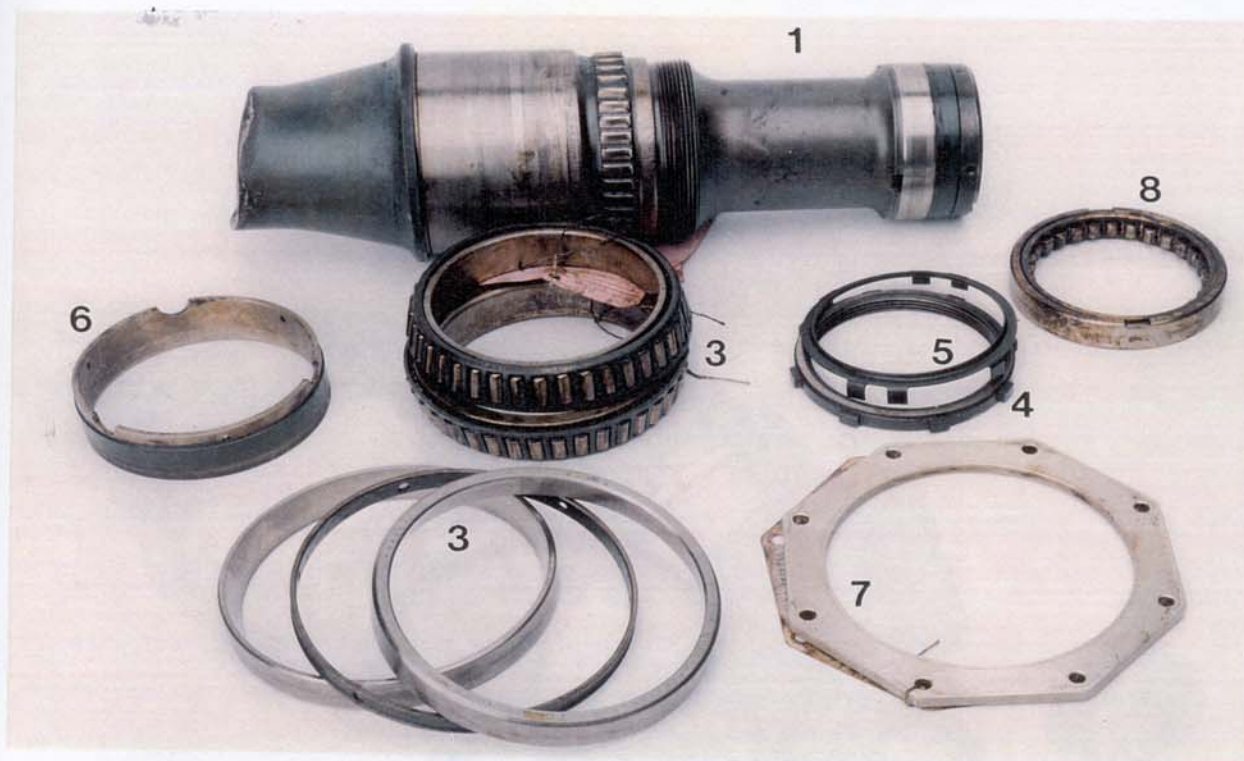
Cliché 1 :

Arbre rotor repéré 1 et autres composants

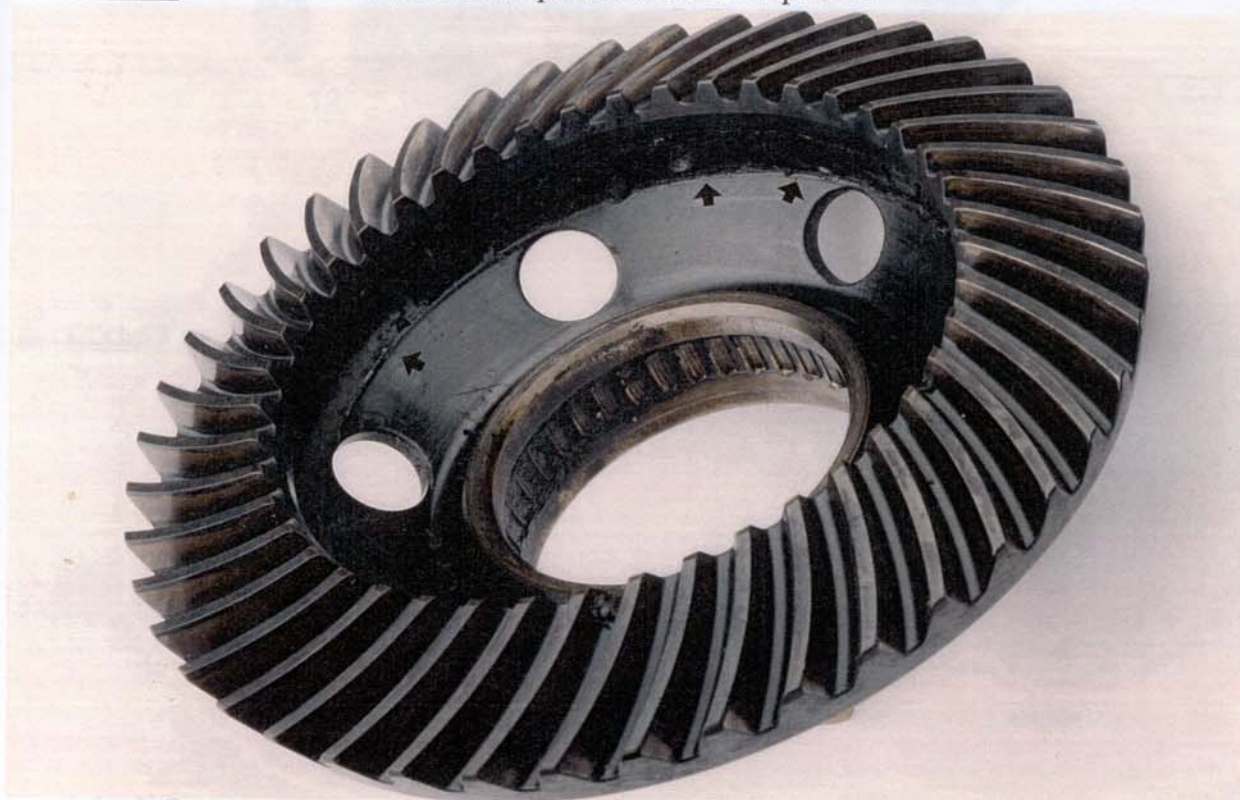
Cliché 2 :

Roue dentée conique repèrée 2

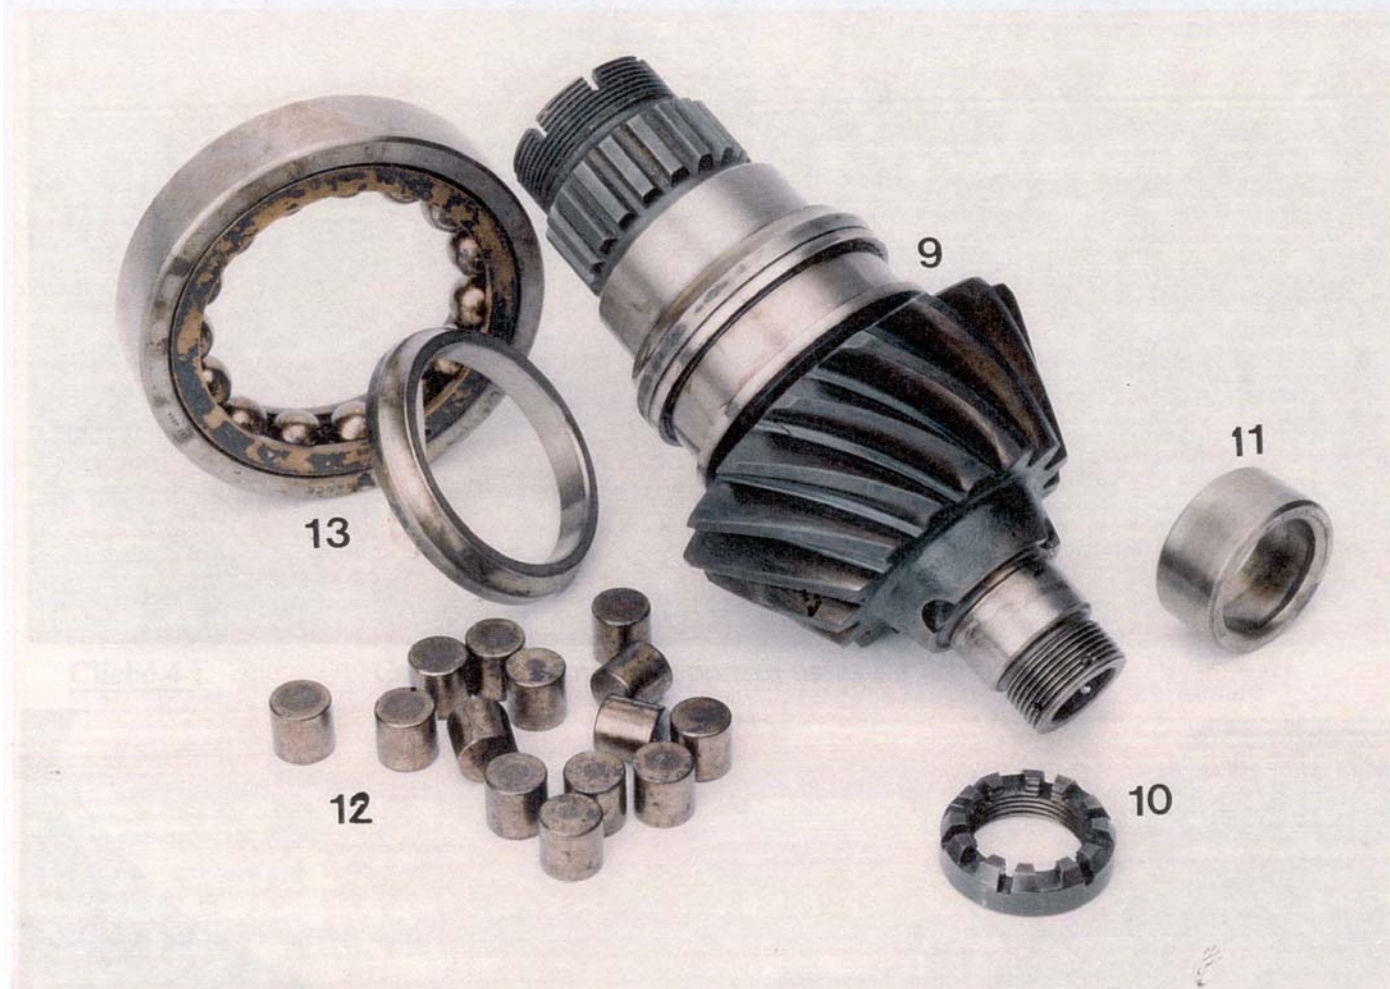
Cliché 3 : Pignon conique d'attaque repère 9 et composants associés fournis

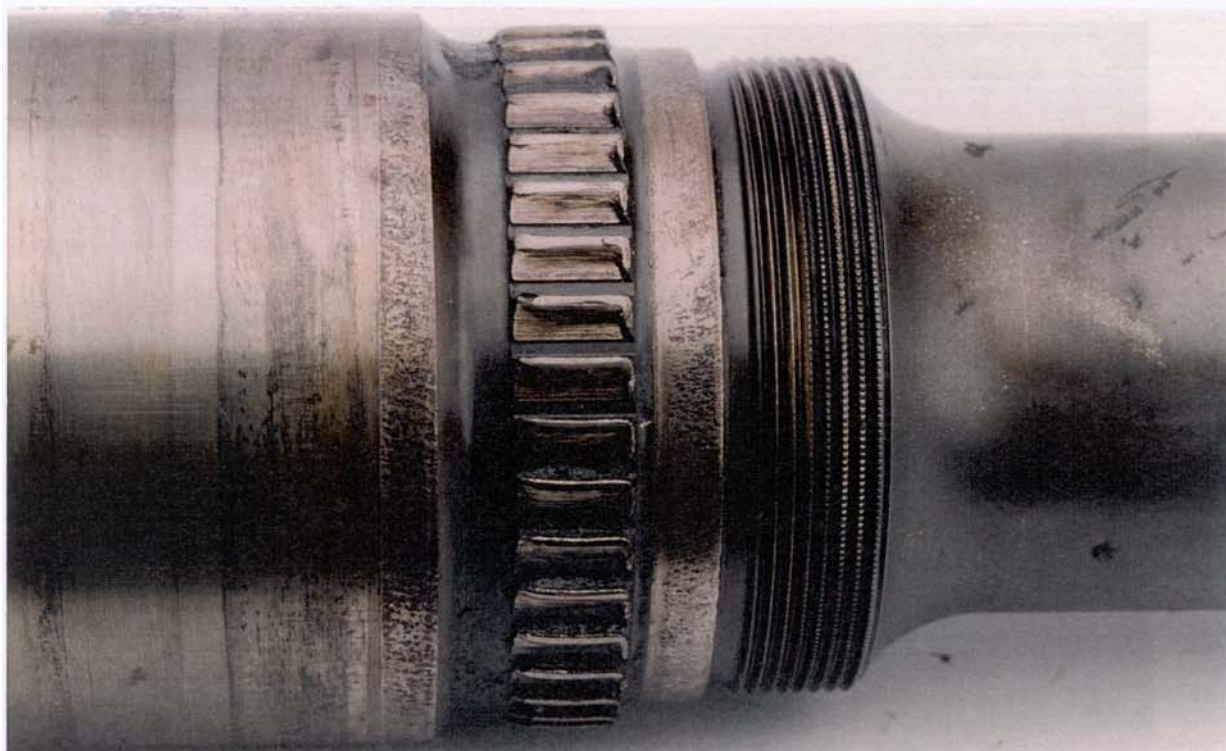
Les cannelures de la liaison arbre rotor et roue conique sont complètement détruites. La rupture totale de ces cannelures est à l'origine de l'endommagement final de la BTA, conduisant à la perte d'entraînement du rotor anti-couple.

Cliché 4 : Cannelures détruites et portées usées sur arbre rotor

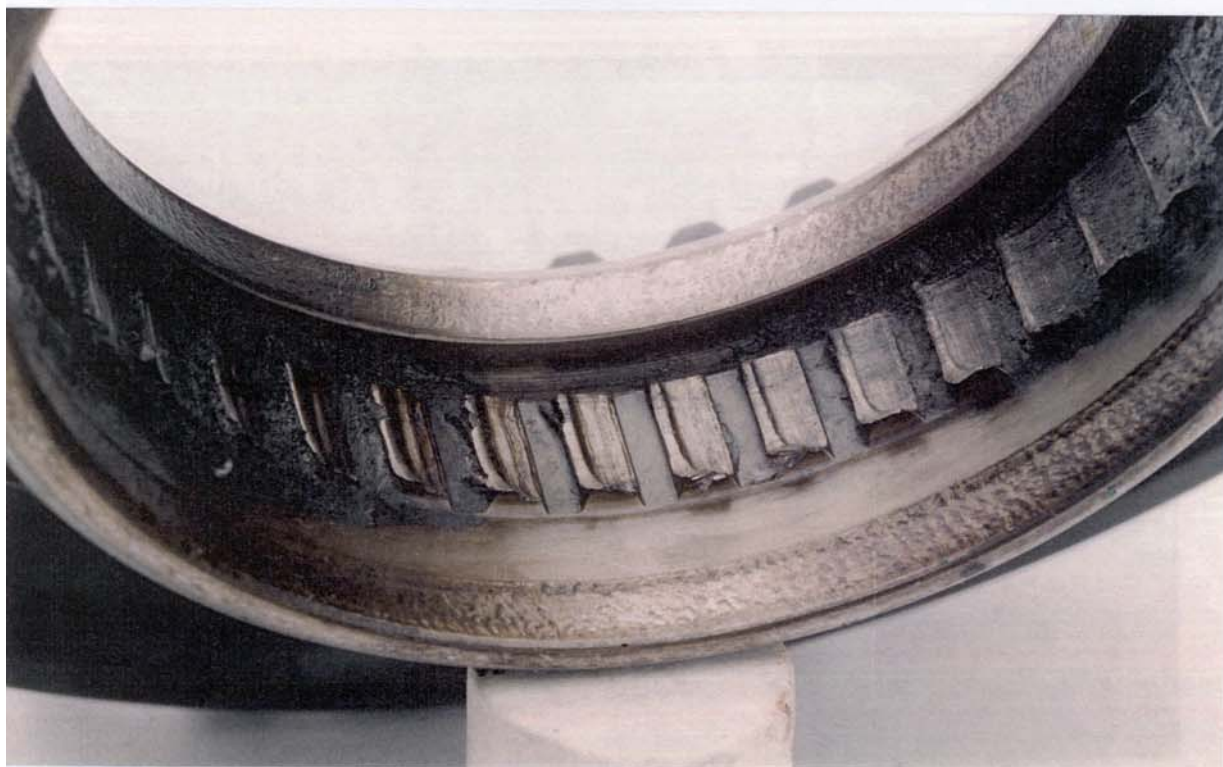
Cliché 5 : Observations similaires dans le moyeu de la roue conique

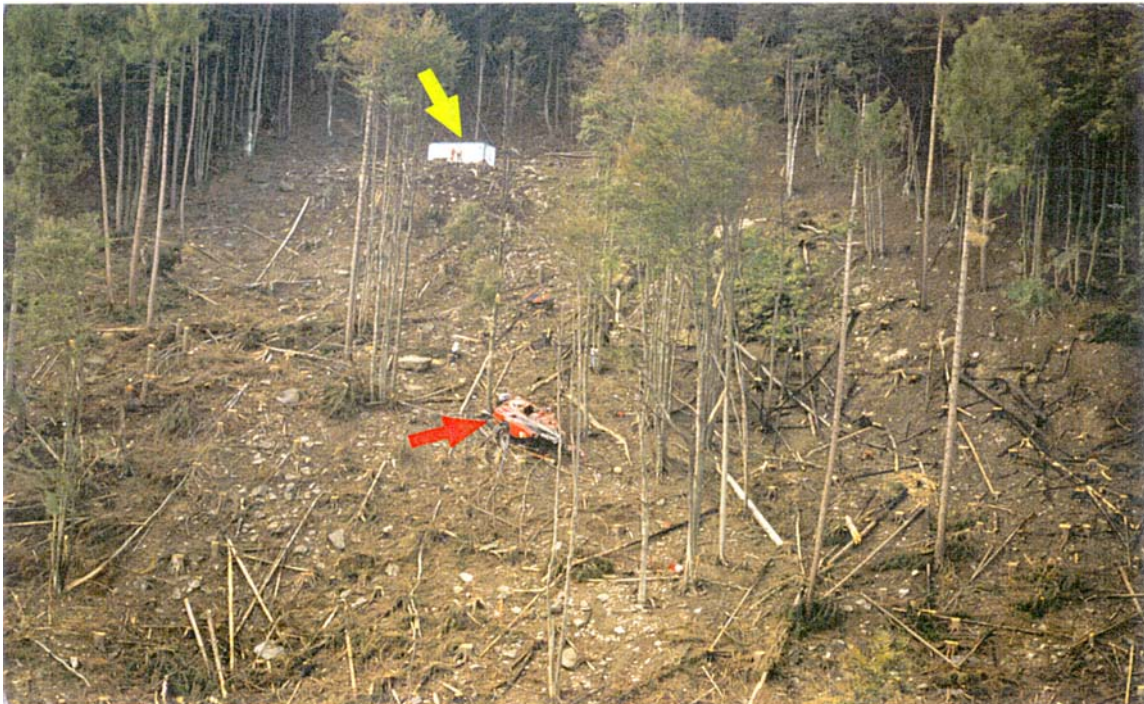
Container ayant servi à l'embarquement et position finale de l'épave
