# **Rapporto finale dell'Ufficio d'inchiesta sugli infortuni aeronautici**

dell'elicottero SA 330 J Puma, HB-XVI

del 5 settembre 1997

a Vira Gambarogno, Val Trodo, in zona «Ganna Rossa» / TI

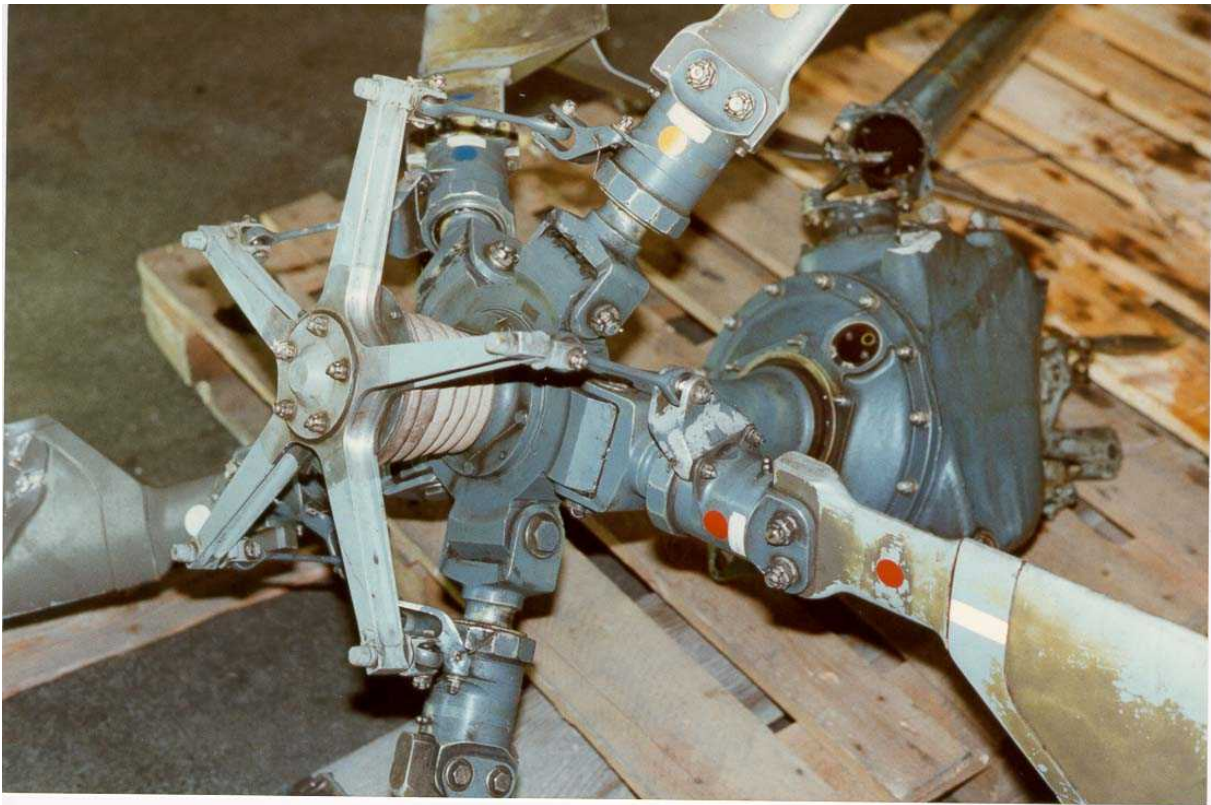
Le scanalature del collegamento fra l'albero del rotore e la ruota conica sono distrutte. La rottura totale di queste scanalature è l'origine della distruzione finale della BTA, che ha portato alla perdita della trasmissione di potenza al rotore anti coppia.

Scatola riduttrice del rotore di coda

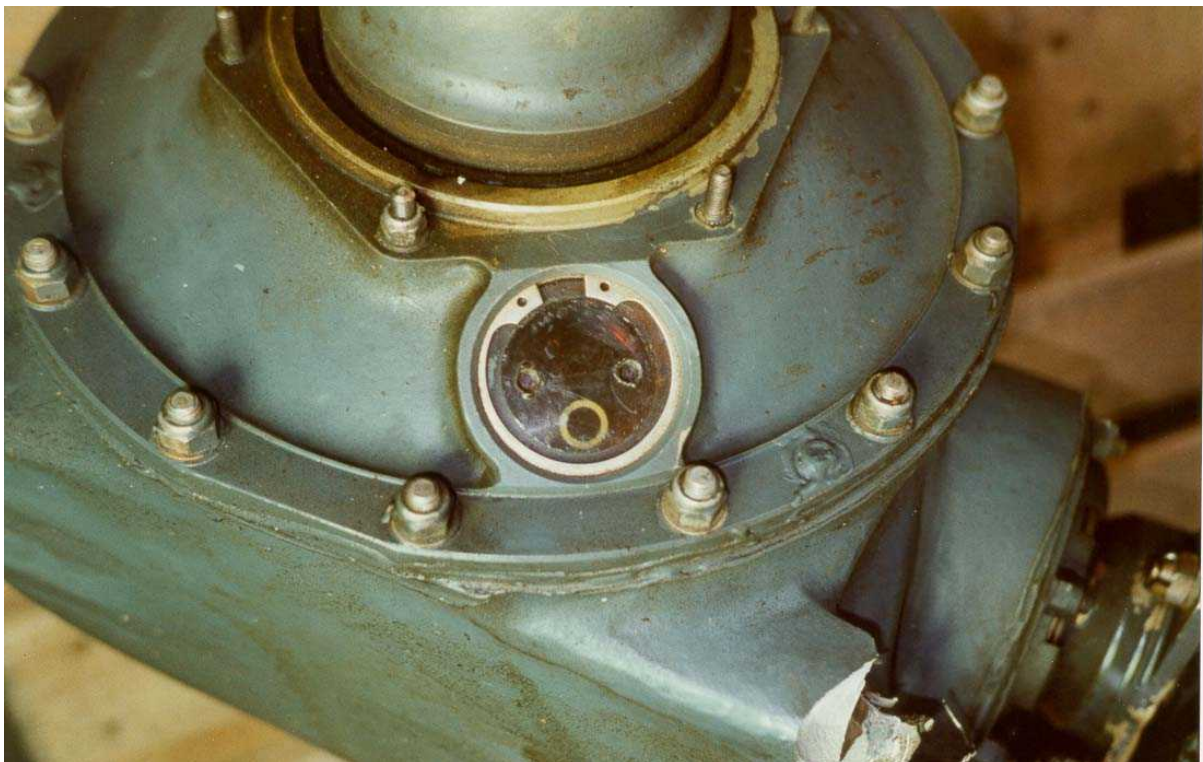
La spia di controllo del livello dell'olio della BTA era di colore nerastro (vedi allegato). Il colore dell'olio è normalmente giallo-miele, il vetro della spia chiaro con un fondo bianco.

Il vetro della spia del livello dell'olio della scatola trasmissione di coda (BTA) era di colore nerastro (vedi allegato). Il colore dell'olio era pure nerastro, vale a dire molto più scuro che abitualmente, ciò che non era normale.

Spia di controllo della scatola riduttrice del rotore di coda

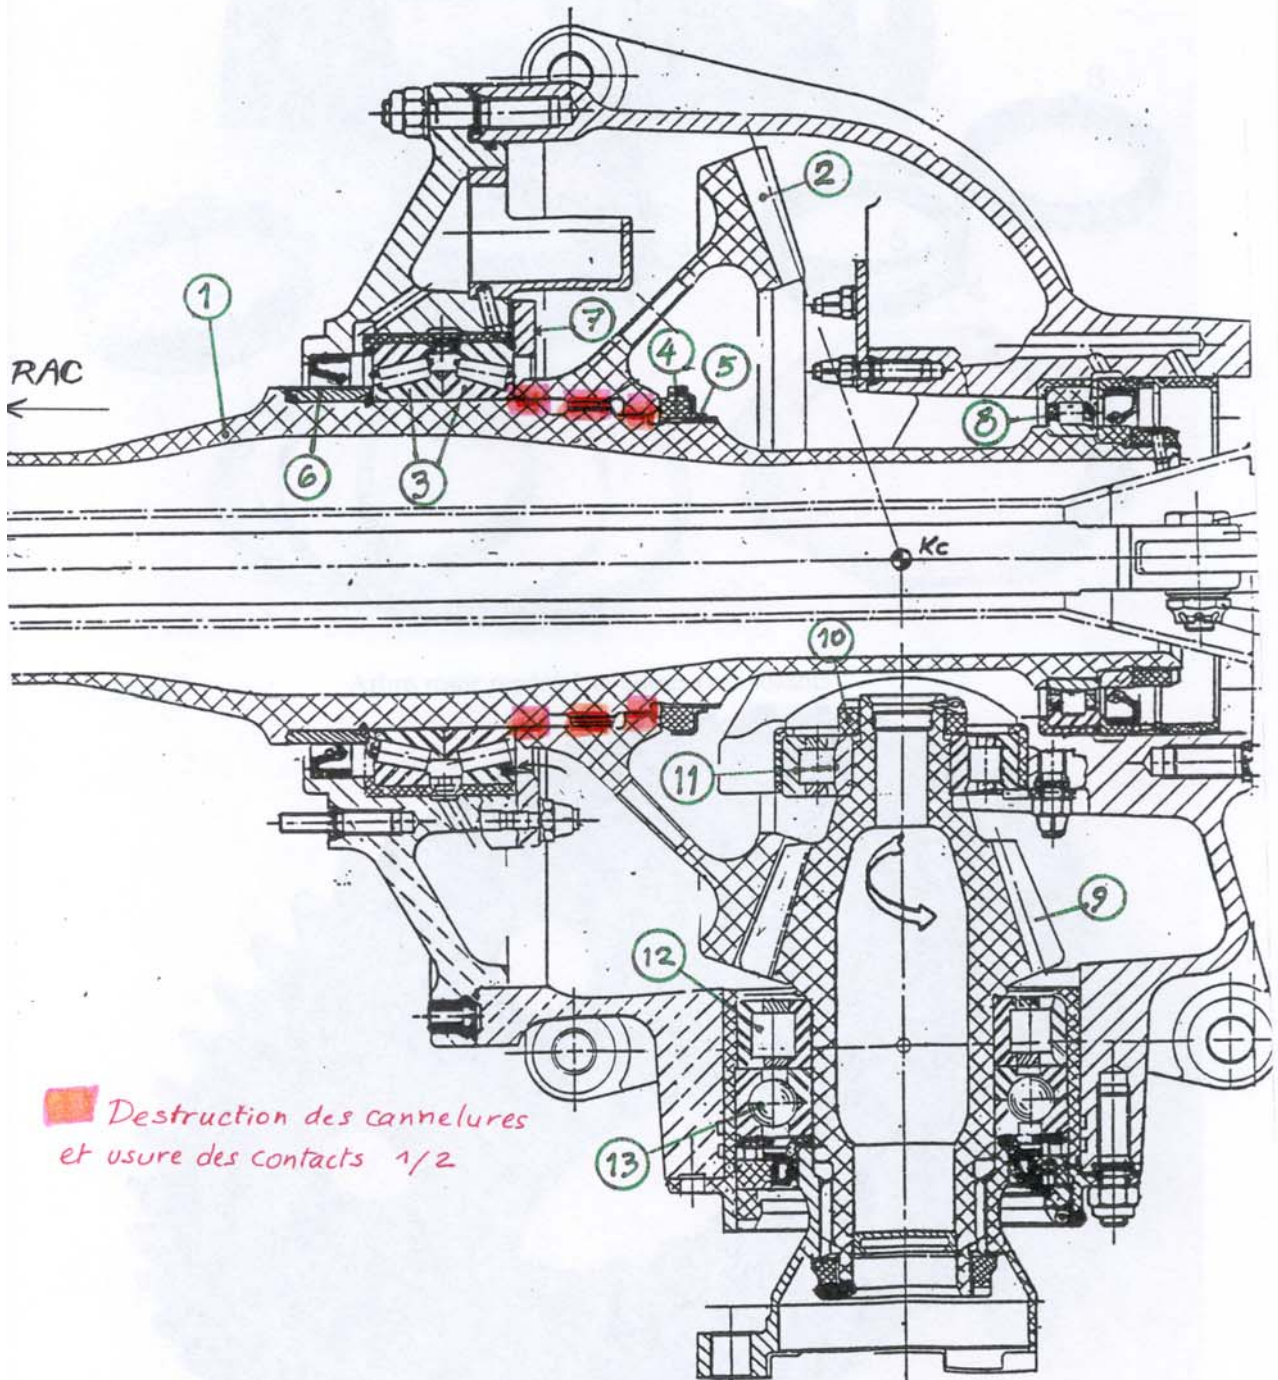
C.E.Pr	RAPPORT D'ESSAIS N° 281-EX-99	Page 15 PLANCHE 1
--------	-------------------------------	----------------------

SCHEMA DE LA B.T.A DU PUMA SA330

■ Destruction des cannelures  
et usure des contacts 1/2

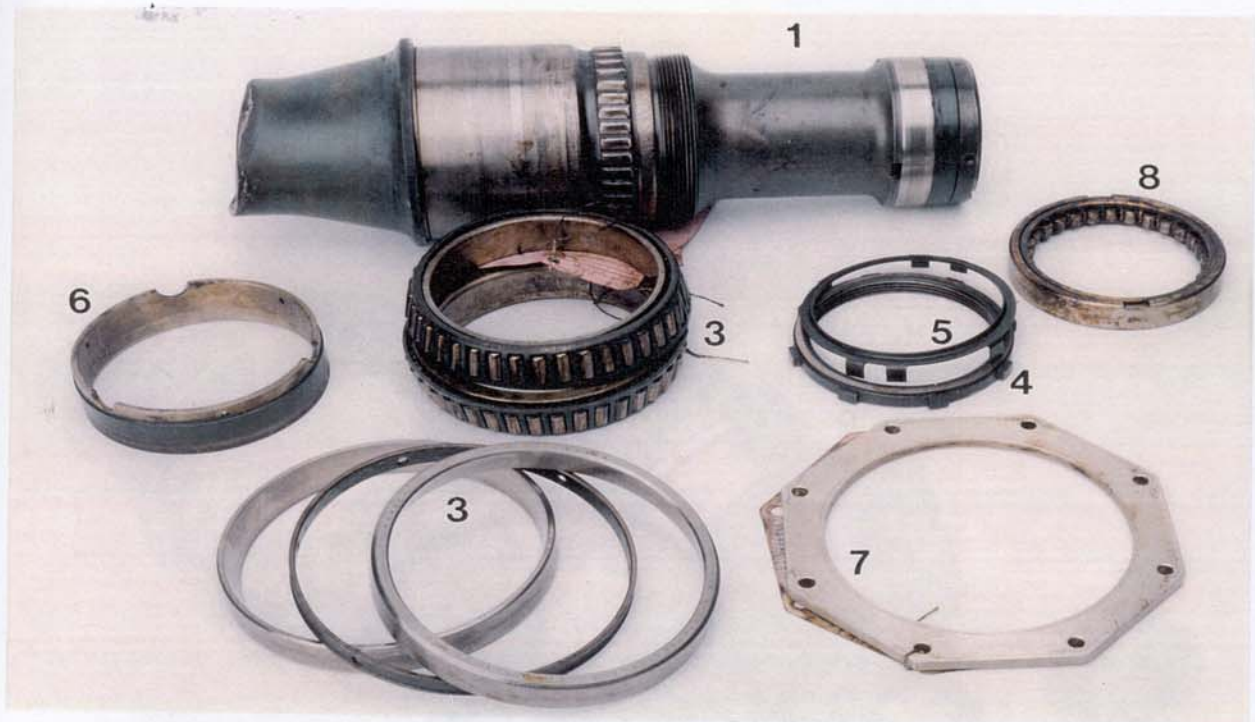
Cliché 1 : Arbre rotor repéré 1 et autres composants

Fotografia 1: Albero del rotore segnato con 1 e altre componenti

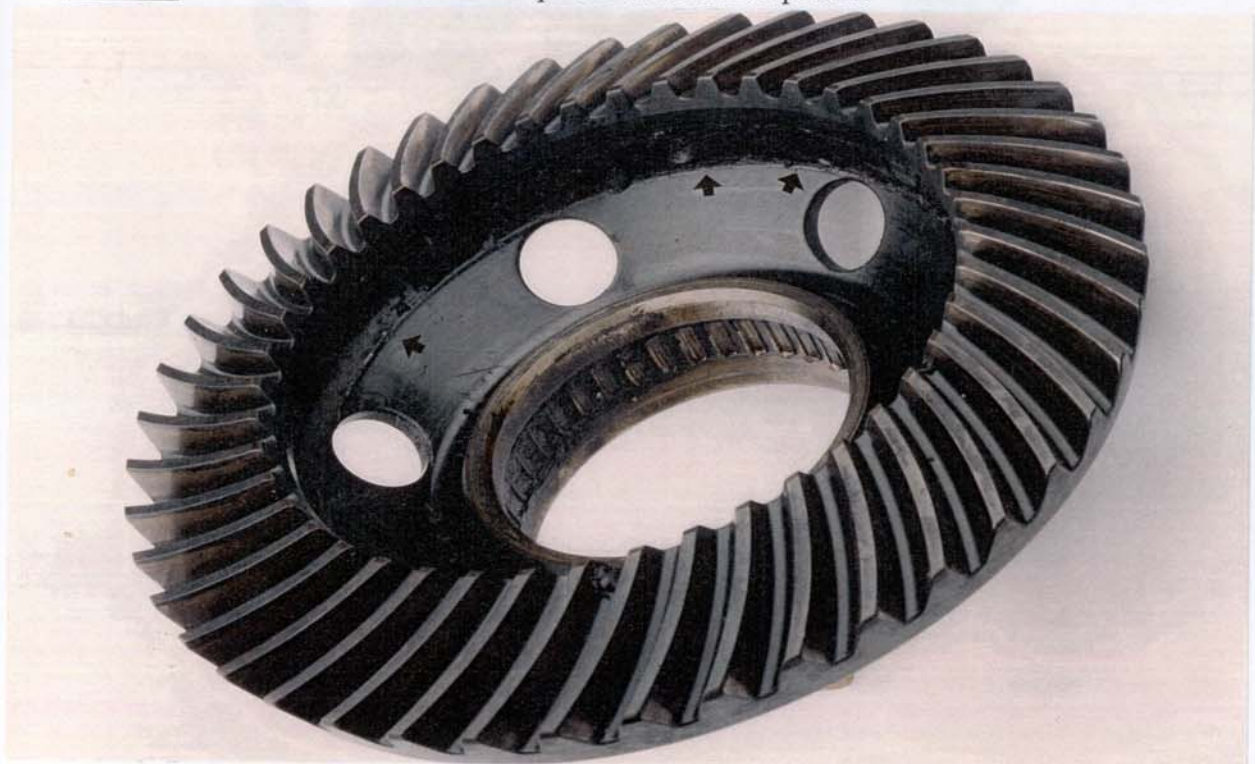
Cliché 2 : Roue dentée conique repérée 2

Fotografia 2: Ruota dentata conica segnata con 2

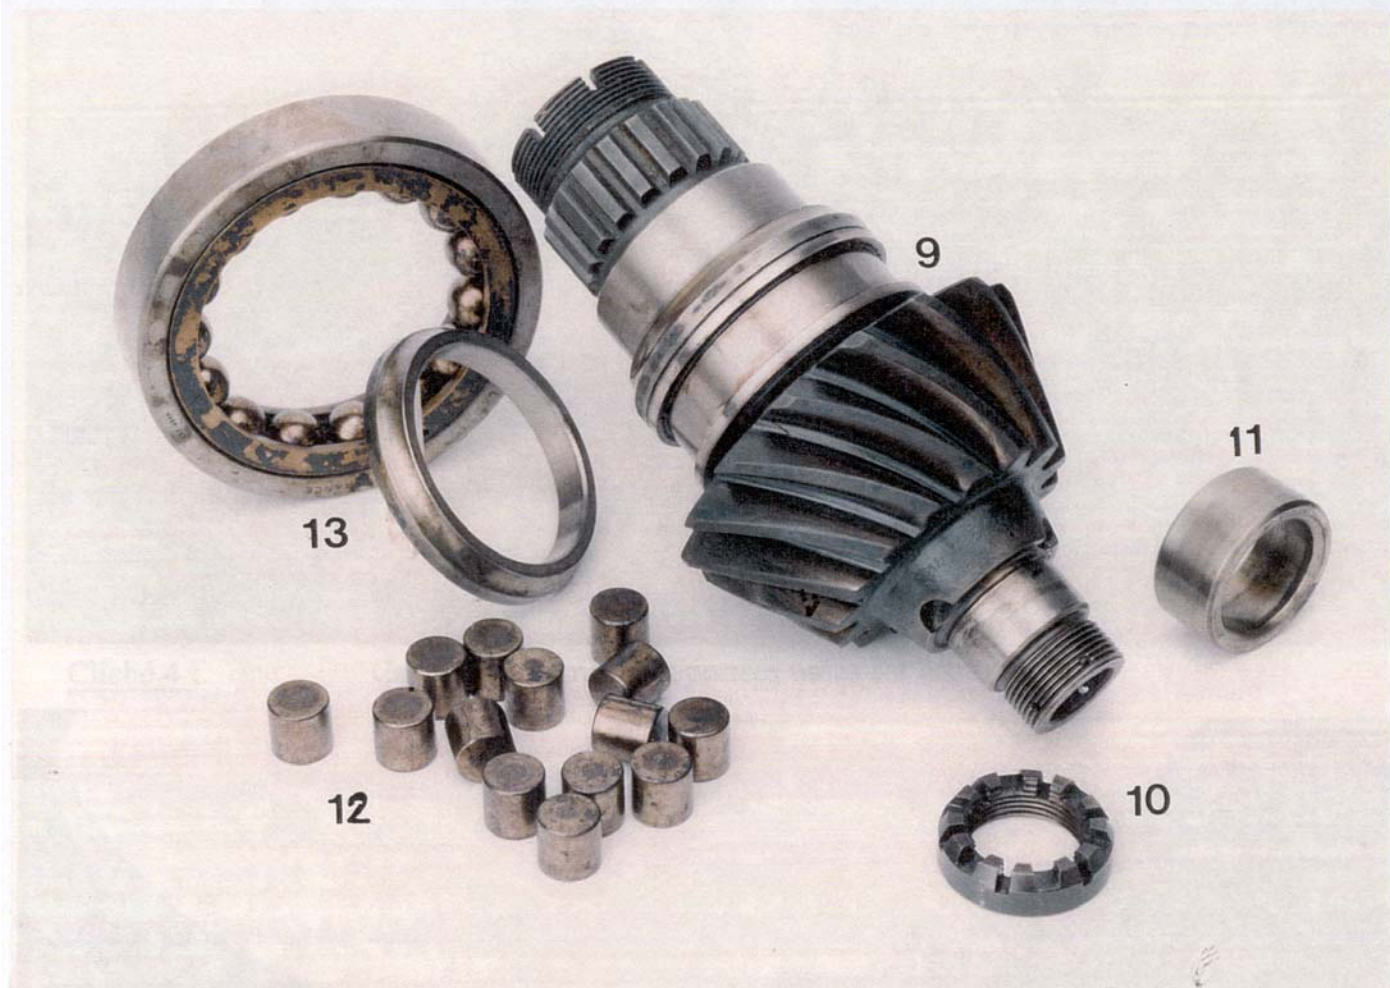
Cliché 3 : Pignon conique d'attaque repère 9 et composants associés fournis

Fotografia 3: Pignone conico di collegamento riferimento 9 e componenti associate fornite

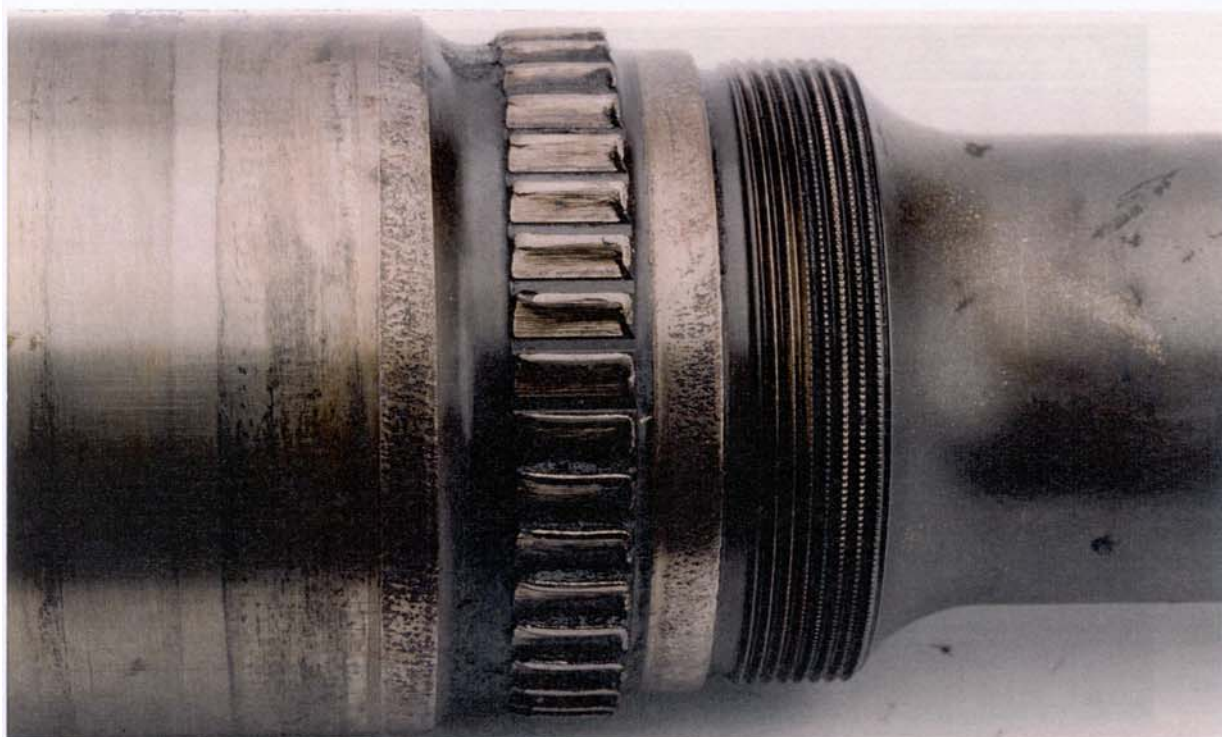
*Le scanalature si sono degradate simultaneamente e progressivamente sui due pezzi a causa di usura e sotto l'influsso dei carichi successivi su più di tre quarti della loro sezione sotto sforzo.*

- 1) L'usura conseguente delle superfici di contatto dei due pezzi, da una parte e dall'altra delle scanalature, è il risultato di un fenomeno di "fretting-corrosion". Un tale fenomeno sta a dimostrare che l'andamento del guasto si è svolto su un periodo di tempo importante.*

Cliché 4 : Cannelures détruites et portées usées sur arbre rotor

Fotografia 4: Scanalature distrutte e portate usate sull'albero del rotore

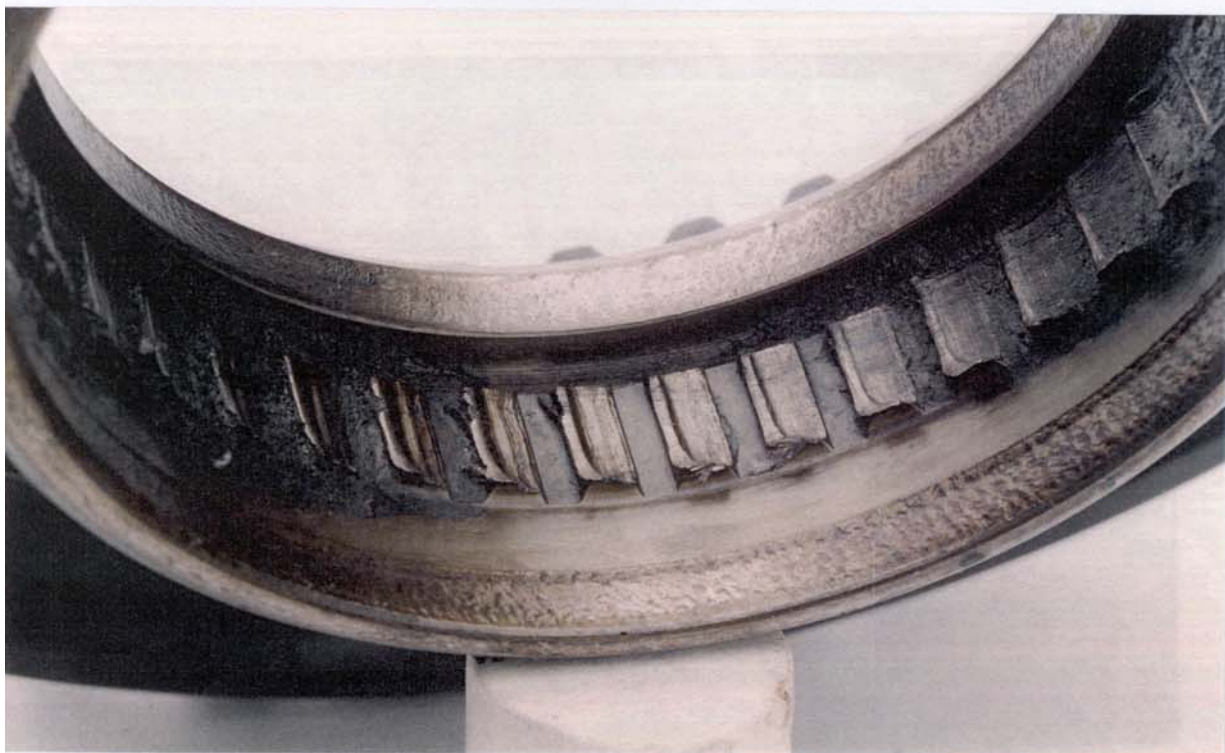
Cliché 5 : Observations similaires dans le moyeu de la roue conique

Fotografia 5: Costatazioni similari sul mozzo della ruota conica

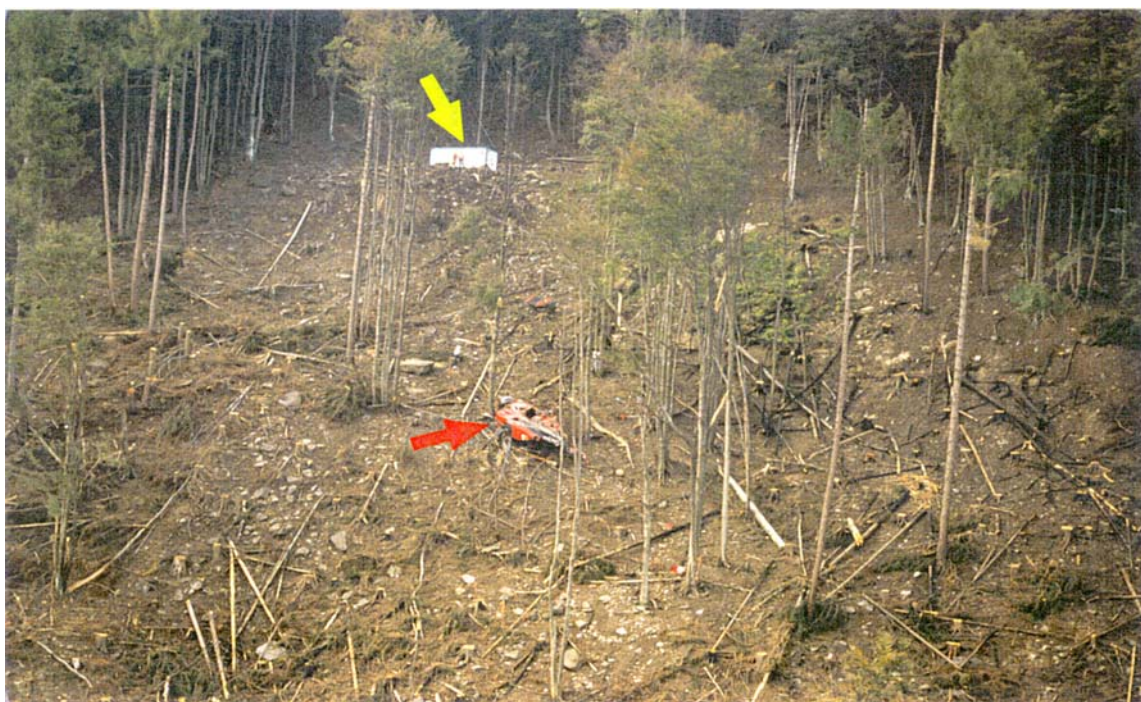
I rottami dell'elicottero si trovavano a ca. 80 metri dal punto del decollo, sul pendio, fra i pini. La cellula principale era adagiata sulla parte sinistra. Un tronco d'albero era penetrato nel cockpit dalla parte del copilota e un altro tronco d'albero aveva sfondato la cabina. Il sistema del rotore anti coppia si trovava a ca. 30 metri sopra la cellula.

Contenitore che ha servito all'imbarco e posizione finale del relitto

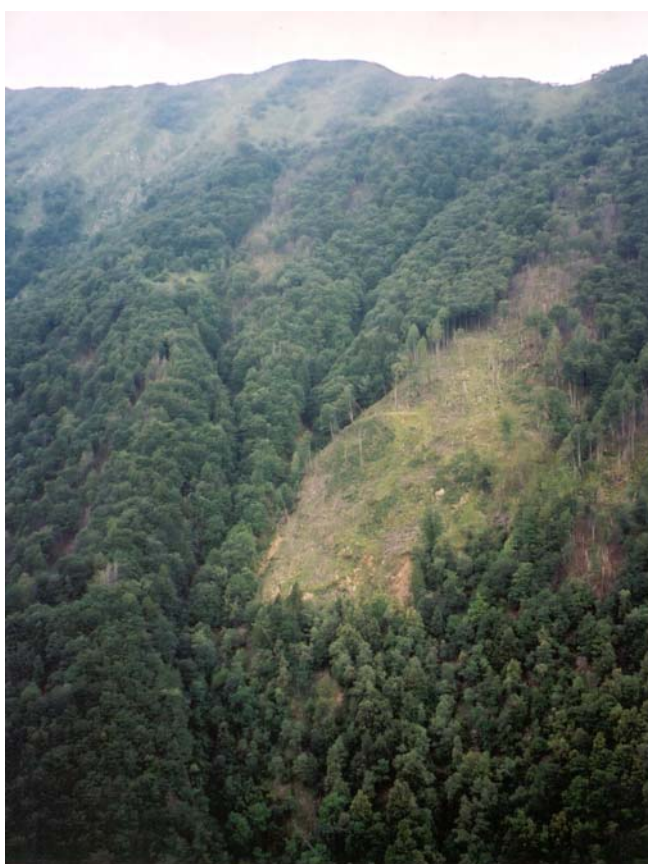
Luogo del incidente, fotografato in agosto 2001
