# Schlussbericht des Büros für Flugunfalluntersuchungen

des Flugzeuges Saab 340B, HB-AKK,

betrieben durch Crossair unter Flugnummer CRX 498,

vom 10. Januar 2000

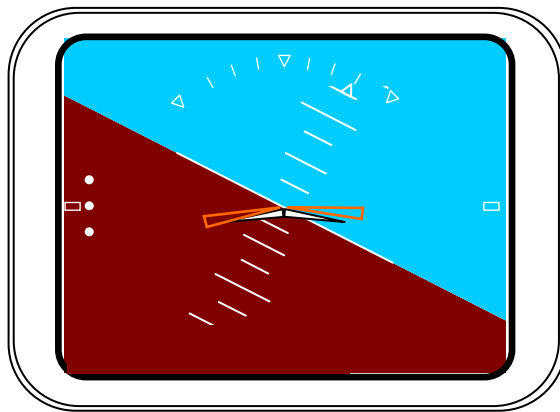
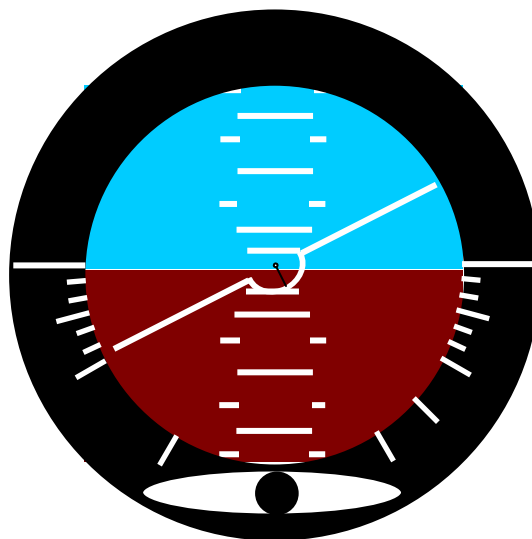
Neben der umgekehrten Darstellung der Querneigung ist die entkoppelte Darstellung von Quer- und Längsneigung im russischen Instrument gegenüber der kombinierten im westlichen zu erwähnen.

In Russland ist seit der Einführung des Horizonts westlicher Bauart auf einigen Flugzeugtypen (TU-154, alle westlichen Typen) die Verwechslungsgefahr beim Interpretieren der Anzeige des künstlichen Horizonts und beim Ablesen der Querneigung bekannt. Mehrere Unfälle wurden dadurch verursacht.

Abbildung: Vergleich westlicher mit russischem Horizont, 27° Querneigung nach links, Längsneigung 1° ANU

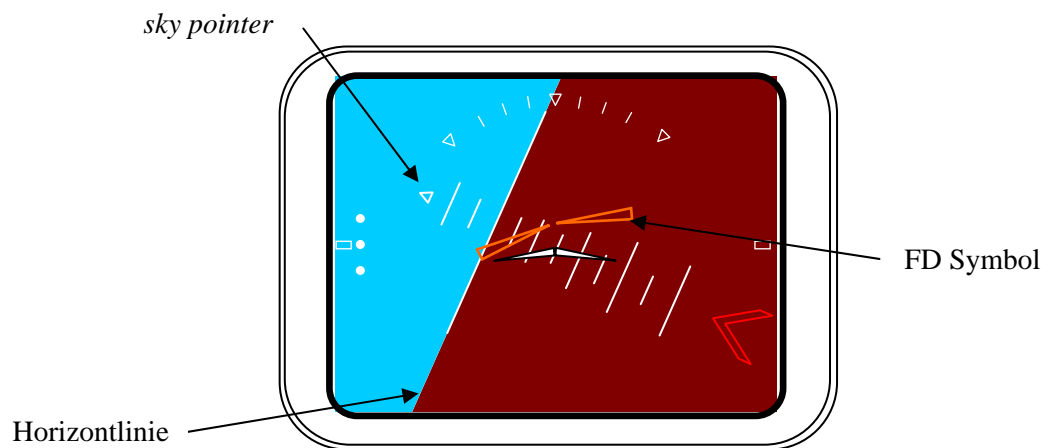
Die Darstellung des EADI war nun bereits schwer zu interpretieren. Die kombinierte Darstellung zweier Parameter (Querlage und Längsneigung) macht eine mentale Entflechtung notwendig. Das gilt insbesondere im Vergleich zum Horizont russischer Bauart mit einer entkoppelten Darstellung, bei der Querlage und Längsneigung immer unabhängig voneinander direkt abgelesen werden können. Die Querlage zeigte sich im Winkel der Horizontlinie (Trennlinie blau-braun) des EADI gegenüber dem Gehäuse. Mit der dominanten Darstellung des Braunanteils und dem Verrutschen der Horizontlinie in die obere linke Ecke wurde dies zunehmend schwieriger. Der *sky pointer* hatte den Grenzwert der Skalierung bei 60° Querlage überschritten. Die Anzeige der Längsneigung stellte sich nun nicht mehr unbedingt als Position der Horizontlinie im vertikalen Bezug zur Neutrallinie des Instruments dar. Im Messerflug beispielsweise, bewirkt eine Veränderung der Längsneigung eine laterale Verschiebung der Horizontlinie.

Abbildung: Darstellung des EADI mit FD Symbol für eine Querneigung von 65° nach rechts und einer Längsneigung von 15° AND

Es ist vorstellbar, dass in diesem Zeitraum die Verwirrung des Kommandanten über die aktuelle Fluglage seine Wahrnehmung beherrschte und er Mühe hatte, die Anzeige des EADI überhaupt zu interpretieren und mit seiner mentalen Vorstellung von Flugweg und Fluglage in Übereinstimmung zu bringen. Wiederum ist eine verstärkende Wirkung durch die Medikamentierung nicht auszuschließen.

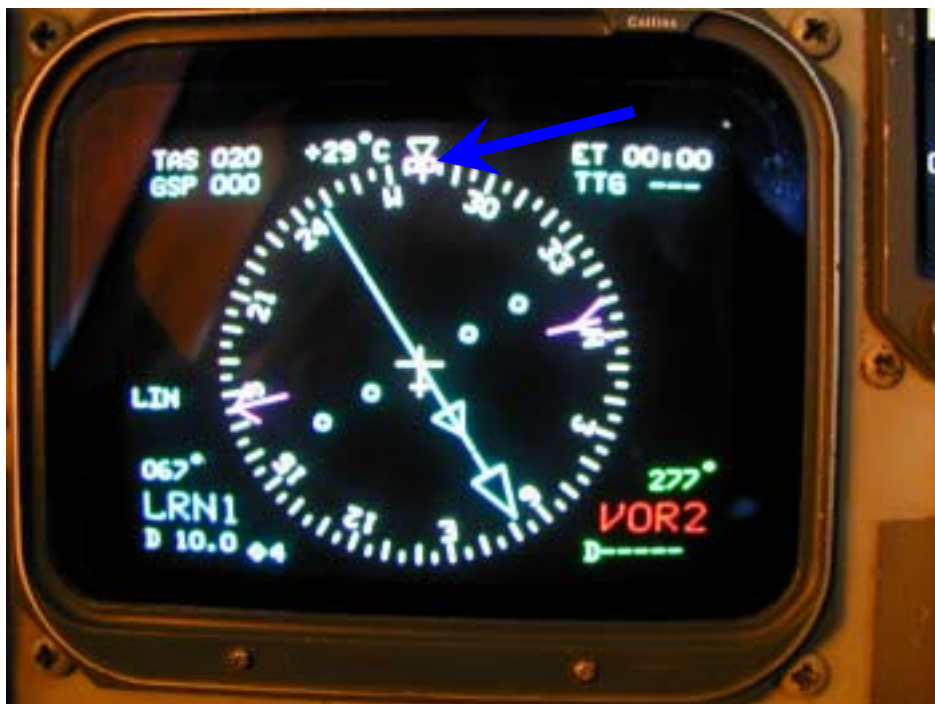
Kreiselkompass russischer Bauart (oben) im Vergleich zum EHSI des SF-340 B (unten). Der Zeiger (roter Pfeil) bewegt sich im Bezug zur feststehenden Skala, während beim Instrument westlicher Bauart der *heading bug* (blauer Pfeil) bezüglich der rotierenden Skala fixiert ist.
