Schlussbericht Nr. 1782

des Helikopters Robinson R22 Beta, HB-XTZ

vom 4. Mai 2001

in Gossau / SG

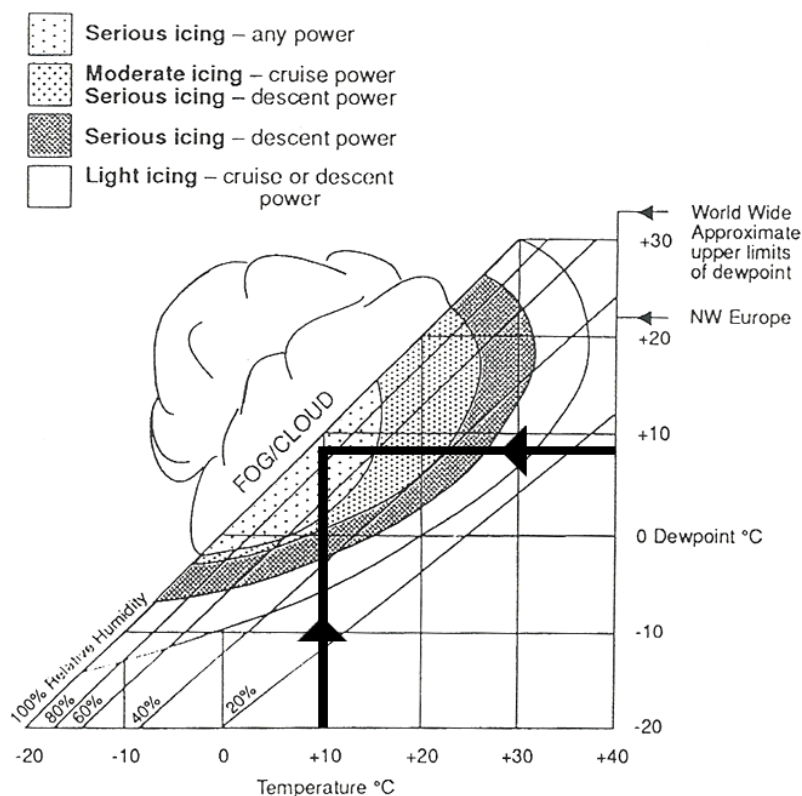
Die Wetterbedingungen für einen VFR-Flug waren gut. Es herrschte auch kaum Wind. Temperatur und Taupunkt (+10 Grad Celsius / +8 Grad Celsius) lagen lediglich zwei Grad Celsius auseinander und stellten somit eine ernsthafte Gefahr für Vergaservereisung dar. (Quelle der folgenden Grafik: BASI, Bureau of Air Safety Investigation Australia)

Optisch gute Wetterbedingungen sagen nichts über die Gefahr von Vergaservereisung aus. Vergaservereisung beginnt grösstenteils im Bereich der Drosselklappe (butterfly) im Ansaugrohr. Je mehr die Drosselklappe geschlossen ist, desto tiefer sinkt die Temperatur des Luftstroms im Bereich dieser Klappe (venturi-effect) und desto grösser wird die Gefahr der Eisbildung.

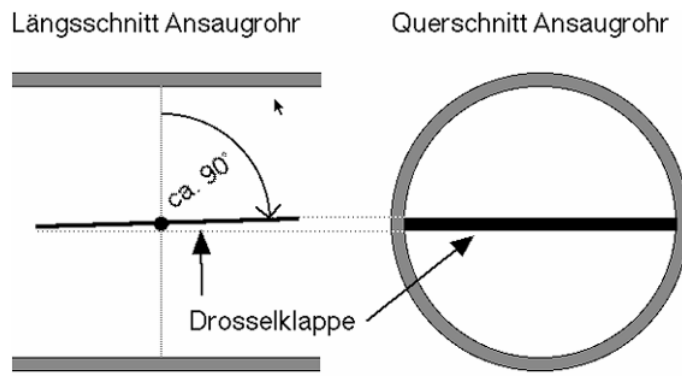
Schema einer Drosselklappe, wie sie beim Start eines Flächenflugzeugs mit Kolbenmotor fast vollständig geöffnet ist

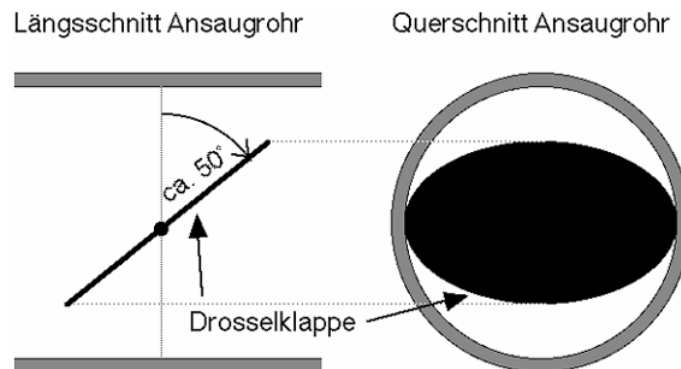
Für den Start (deutlich unter dem maximalen Abfluggewicht) musste der Pilot mit diesem Helikopter höchstens 22-23 Inch Manifold Pressure setzen. Dabei hat die Drosselklappe einen Öffnungswinkel von knapp 50 Grad. Dadurch wird der Querschnitt des Ansaugrohrs ungefähr halbiert, der Unterdruck im Bereich der Drosselklappe vergrössert und die Vereisungsgefahr erhöht.

Schema einer Drosselklappe, wie sie beim Start eines R22 Beta Helikopters nur teilweise geöffnet ist

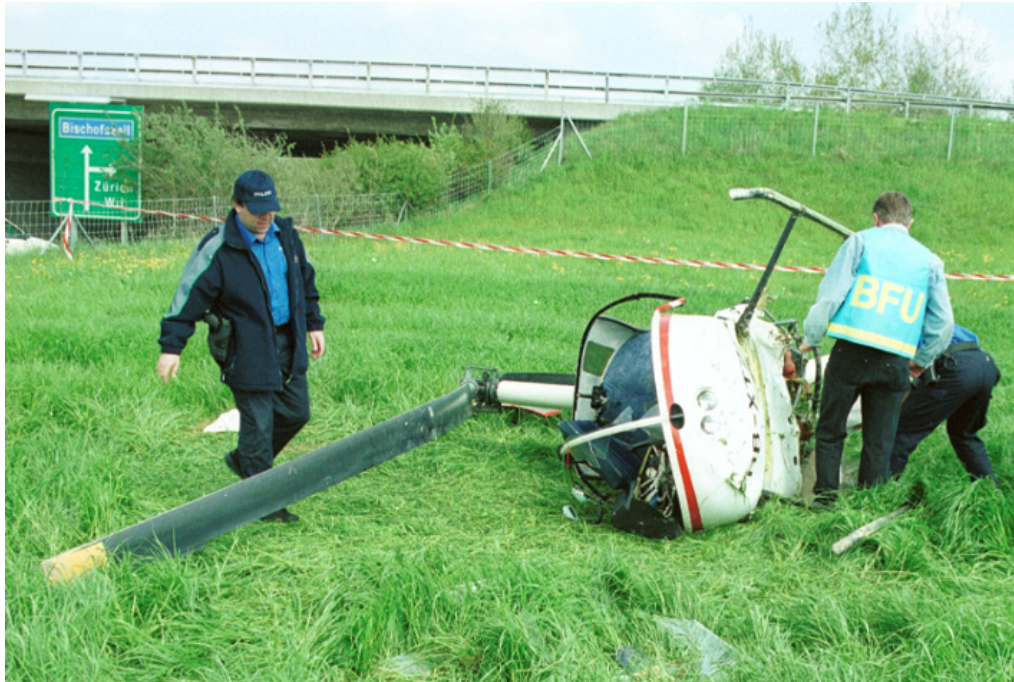
Der Helikopter flog in nördlicher Richtung gegen diese Autobahn und überschlug sich nach dem Aufprall. Der Helikopter lag auf der rechten Seite und die Helikopter-Front zeigte gegen Süden.

Endlage der Helikopters

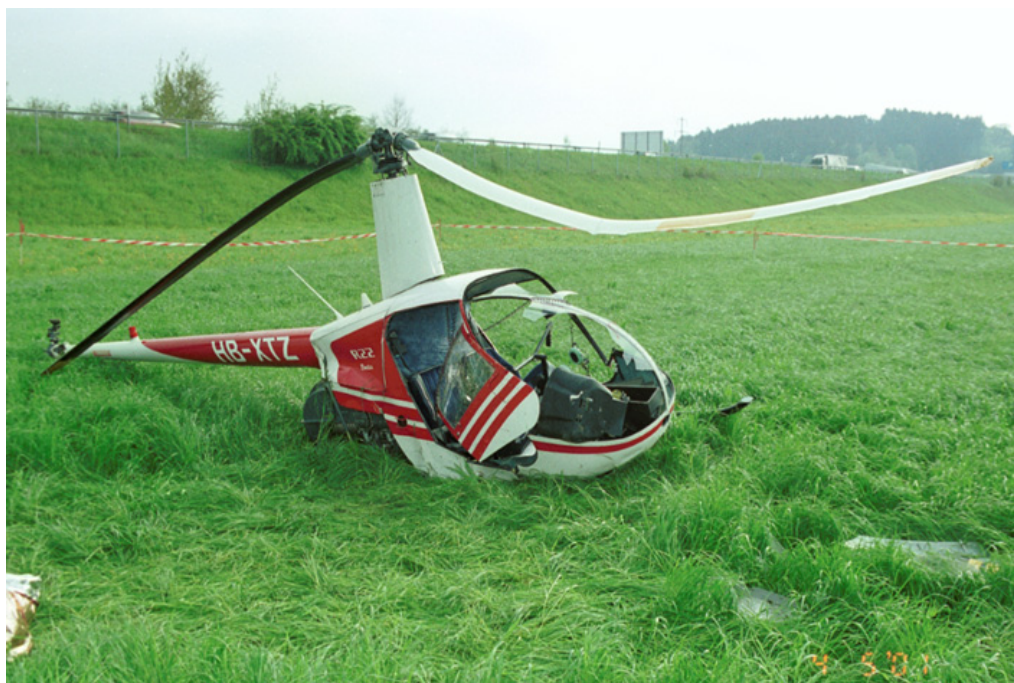
Auf Grund der Deformation der Blätter kann geschlossen werden, dass der Pilot nach dem plötzlichen Stillstand des Triebwerks die kollektive Blattverstellung nicht reduziert hat. Der sehr schnell erfolgte Stillstand des Rotors deutet darauf hin, dass der Pilot nach dem Ausfall des Triebwerks die kollektive Blattverstellung sogar noch vergrössert haben muss.

Verformung der Blätter durch «CONING» und «Rotorstall» (Helikopter aufgestellt)
