Schlussbericht der Eidgenössischen Flugunfallkommission

des Flugzeuges FFA AS 202/15-1 Bravo, HB-HFY

vom 29. Oktober 2001

bei Samedan/GR

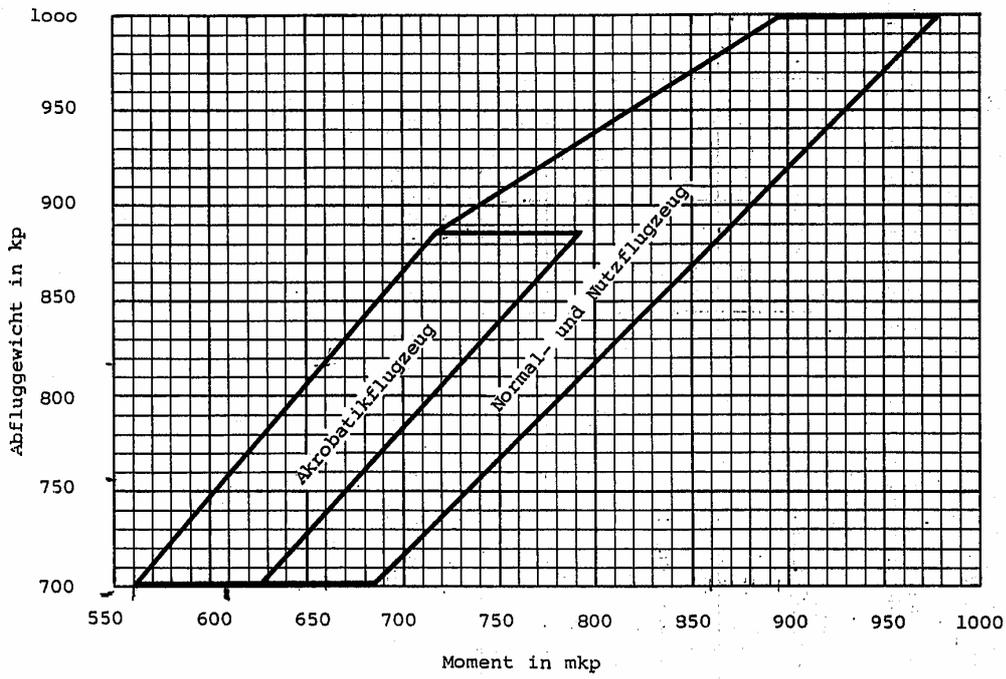
C. MOMENTENVELOPPE

Die Masse beim Start in Samedan betrug zwischen 1'015 kg und 1'022 kg. Die zugelassene Höchstmasse beträgt 999 kg.

Beim vorherigen Start in Altenrhein betrug die Abflugmasse zwischen 1'048 kg und 1'055 kg.

A = Abfluggewicht Altenrhein: 1070 kp / 966 mkp
 S = Abfluggewicht Samedan: 1033 kp / 948 mkp

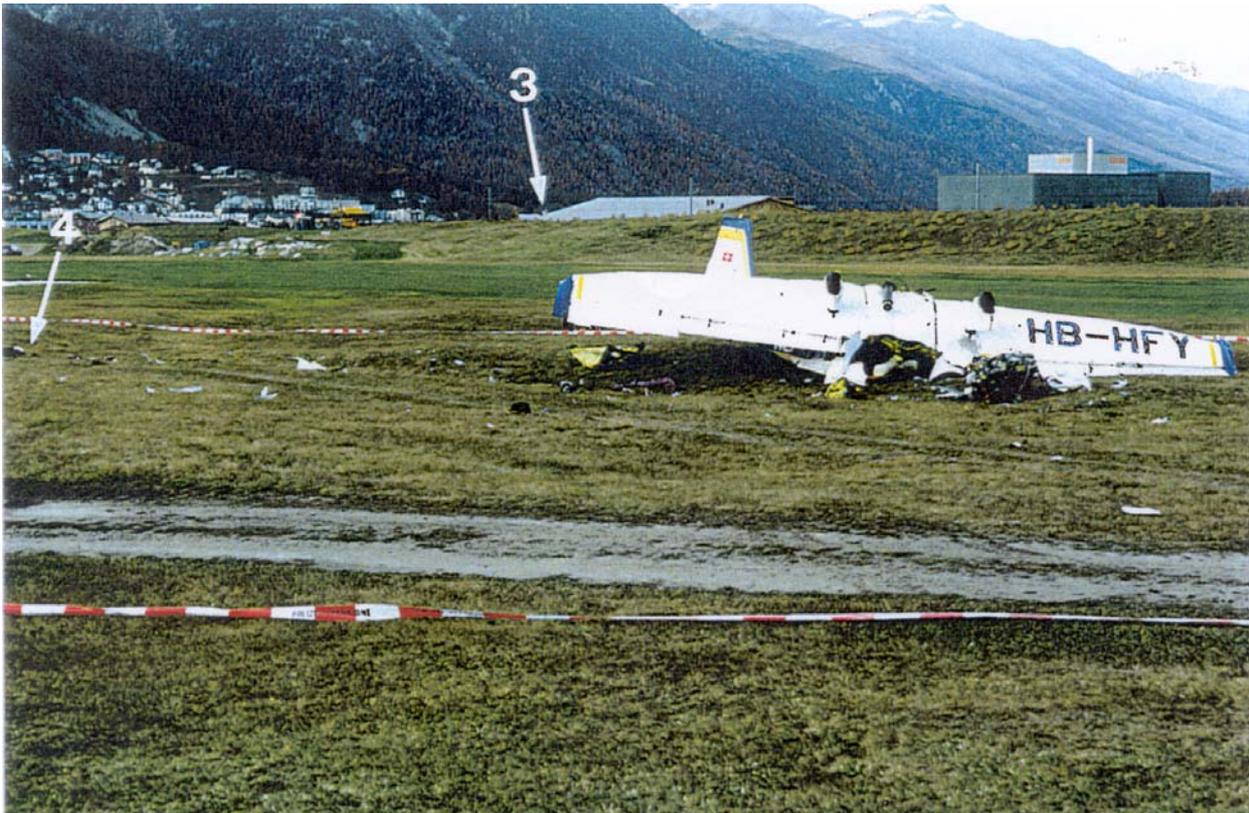
- Die beschädigte Überziehwarnung wurde näher untersucht. Es wurden keinerlei Hinweise auf eine technische Störung gefunden.
- Das Bugfahrwerk wurde abgerissen und unter dem Motor eingeklemmt. Das Hauptfahrwerk hingegen war praktisch unbeschädigt, was auf die grosse Längsneigung des Flugzeugs beim Aufschlag hinweist.

Das Flugzeug wurde vom Wind auf die linke Seite der Pistenachse versetzt. Um dem Hügel San Gian auszuweichen, leitete der Pilot eine leichte Linkskurve ein und liess die Maschine angestellt. In der Kurve unterschritt das Flugzeug die Mindestgeschwindigkeit, erlitt einen Strömungsabriss und stürzte beinahe senkrecht zu Boden.

- 4 Aufnahme des Flugzeugwracks in Richtung Flugplatz
3) Pfeil zeigt die Spitze des Towers vom Flugplatz
4) Erste Aufschlagstelle

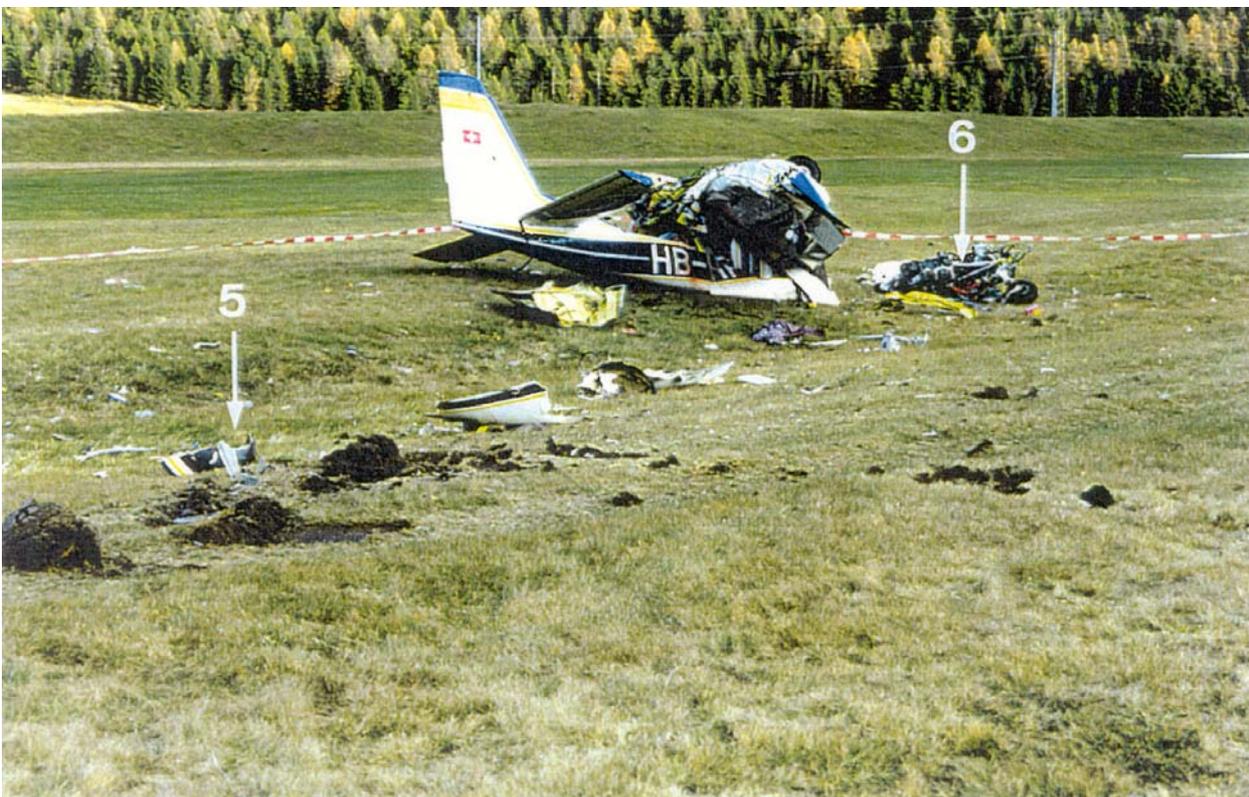
- Die Landeklappen befanden in der Startstellung von 15°. Die Anzeige im Cockpit war zerstört.
- Der Propeller war von der Kurbelwelle abgetrennt, weil die Propellerbolzen gebrochen waren. Die Tatsache, dass die Propellerbolzen an den Löchern der Schwungscheibe abgetrennt wurden, zeigt an, dass der Motor beim Aufschlag grosse Leistung abgab. Die Kurbelwelle war blockiert.

- 5 Übersichtsaufnahme der Unfallstelle
5) Erste Aufschlagstelle mit Trümmerteilen vom Propeller
6) Flugzeugmotor
