# Schlussbericht des Büros für Flugunfalluntersuchungen

über den schweren Vorfall

des Flugzeuges SAAB 2000, HB-IZG

vom 1. Februar 2001

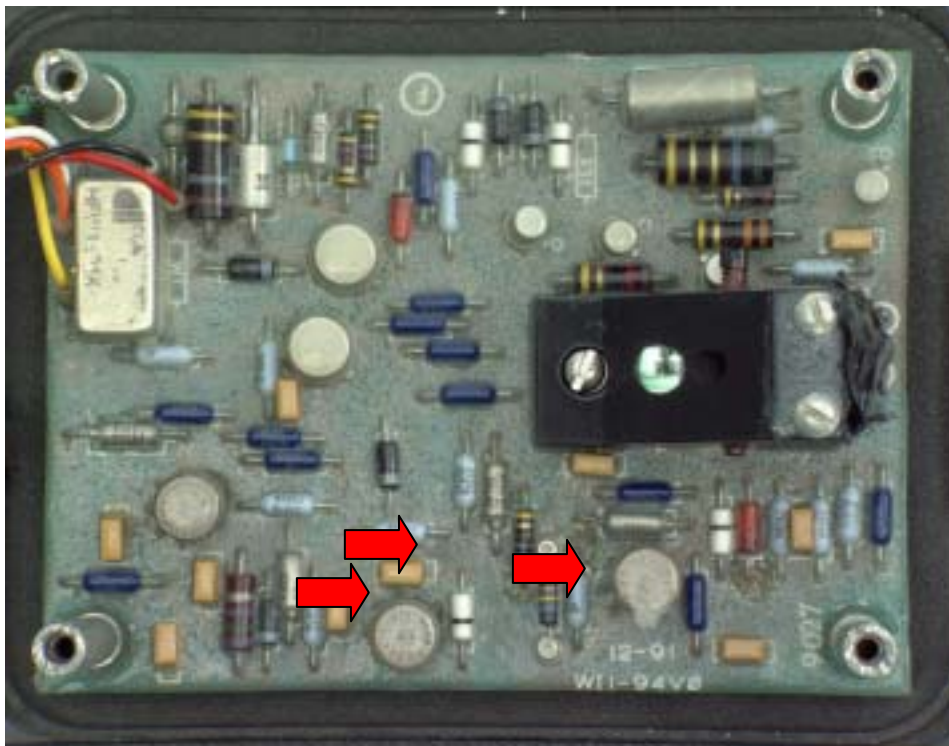
- Der *printed circuit board* (PCB) des Rauchmelders wies an drei Stellen Spuren einer übermässigen Wärmeentwicklung auf. Diese Spuren waren kreisförmig um die Lötunkte von Widerständen sichtbar (vgl. Beilage).

Printed circuit board (PCB) des Rauchmelders

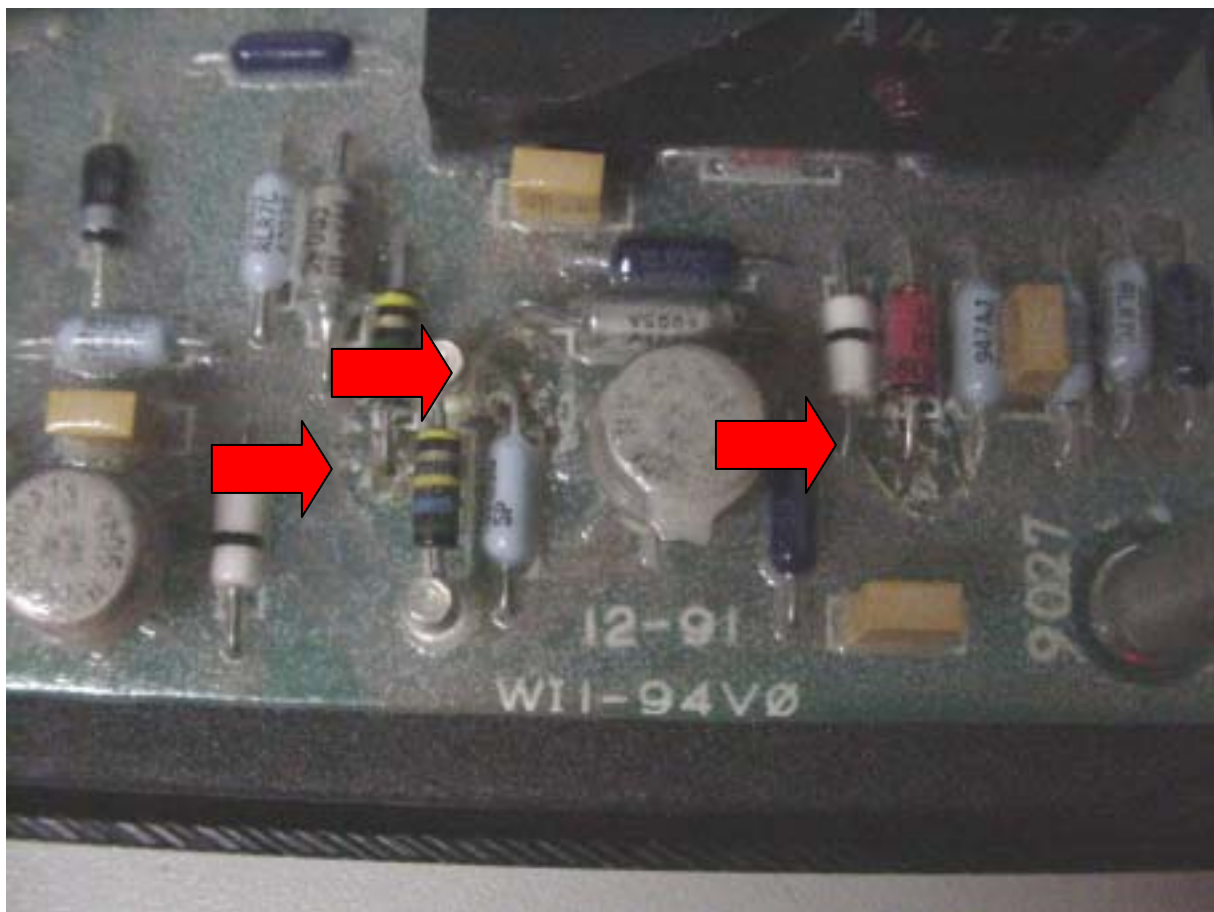
Auf dem PCB des *smoke detectors* wurden bei drei Lötunkten von Widerständen Spuren von abnormaler Erwärmung resp. Überhitzung gefunden. Diese kreisförmig um die Drahtanschlüsse der Widerstände angeordneten Hitzespuren sind mit grosser Wahrscheinlichkeit durch Überlastung der Widerstände resp. der Lötstellen entstanden. Die dabei entstandene Wärme brachte die paraffinartige Schutzschicht zum Verdampfen, was zu einer Rauchentwicklung führte. Der *smoke detector* sprach auf diesen Rauch an. Die Manschette zur Feuerbekämpfung ist nicht vollständig dicht. Über diese Öffnung konnte der Rauch ins Cockpit gelangen. Wegen zu grosser Stromaufnahme des *Smoke Detectors* sprach der Schaltautomat *avionic smoke detector circuit breaker* an und unterbrach die Stromzufuhr zum Rauchmelder, was die Überhitzung und Rauchentwicklung stoppte.

Der schwere Vorfall ist darauf zurückzuführen, dass sich aufgrund einer internen Störung des Rauchmelders im *avionic compartment* ein *printed circuit board* lokal überhitzte. Der dabei entstehende Rauch konnte sich über einen Durchlass in das Cockpit ausbreiten.

Details des PCB: überhitzte Lötstellen bzw. Widerstände mit Spuren von Wärmeentwicklung
