Schlussbericht des Büros für Flugunfalluntersuchungen

des Flugzeugs Reims Aviation, FR 172H, HB-CVF

vom 19. Juli 2001

in La Punt-Chamues-ch, GR

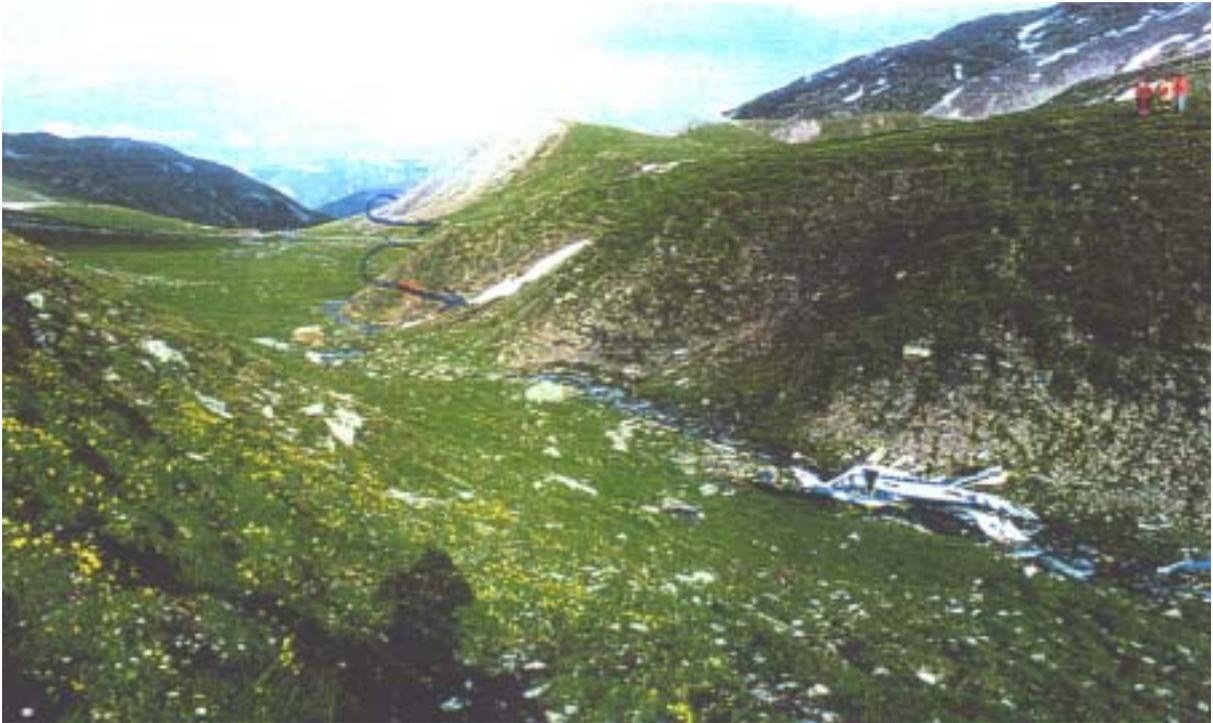
Beilage 2

Ansicht gegen die Flugrichtung.
Blau markiert ist gemäss Zeugenaussagen die ungefähre Fluglinie.

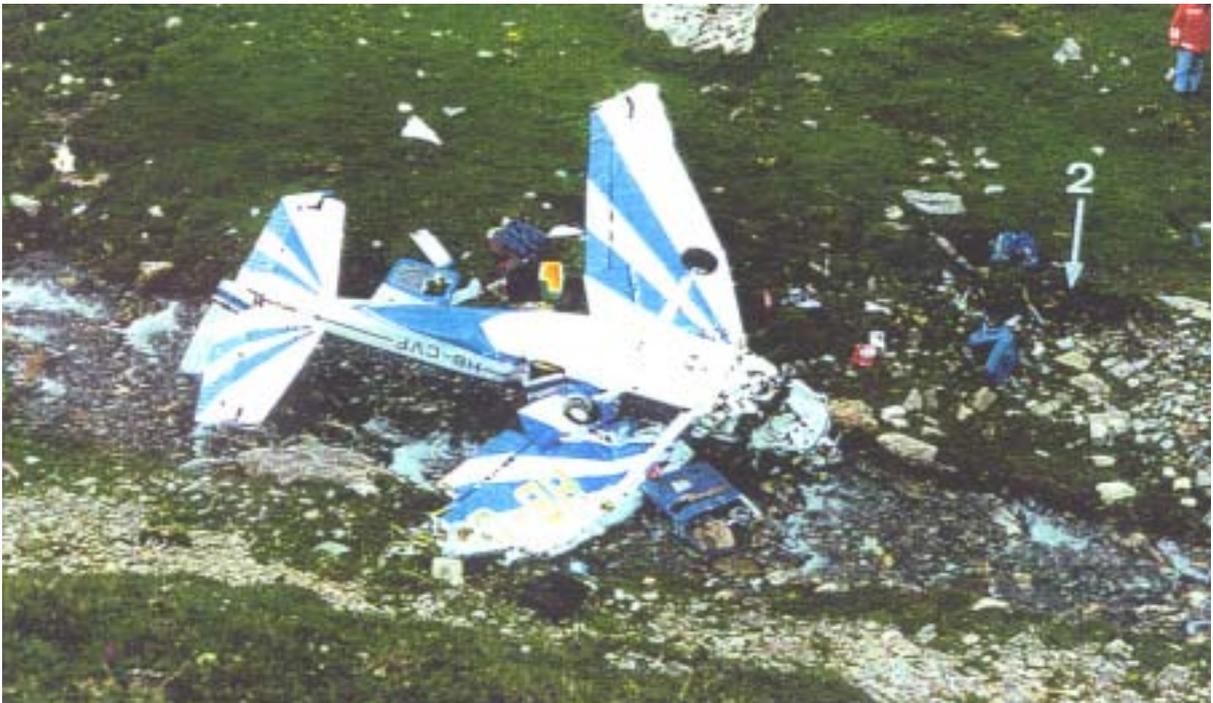
Beim heftigen, beinahe senkrechten Aufprall, wurden die Insassen auf der Stelle getötet. Das Flugzeug überschlug sich und blieb in Rückenlage, teilweise überflutet, im Bachbett liegen.

Nahaufnahme des verunfallten Flugzeugs.
2) Hauptaufschlagstelle.

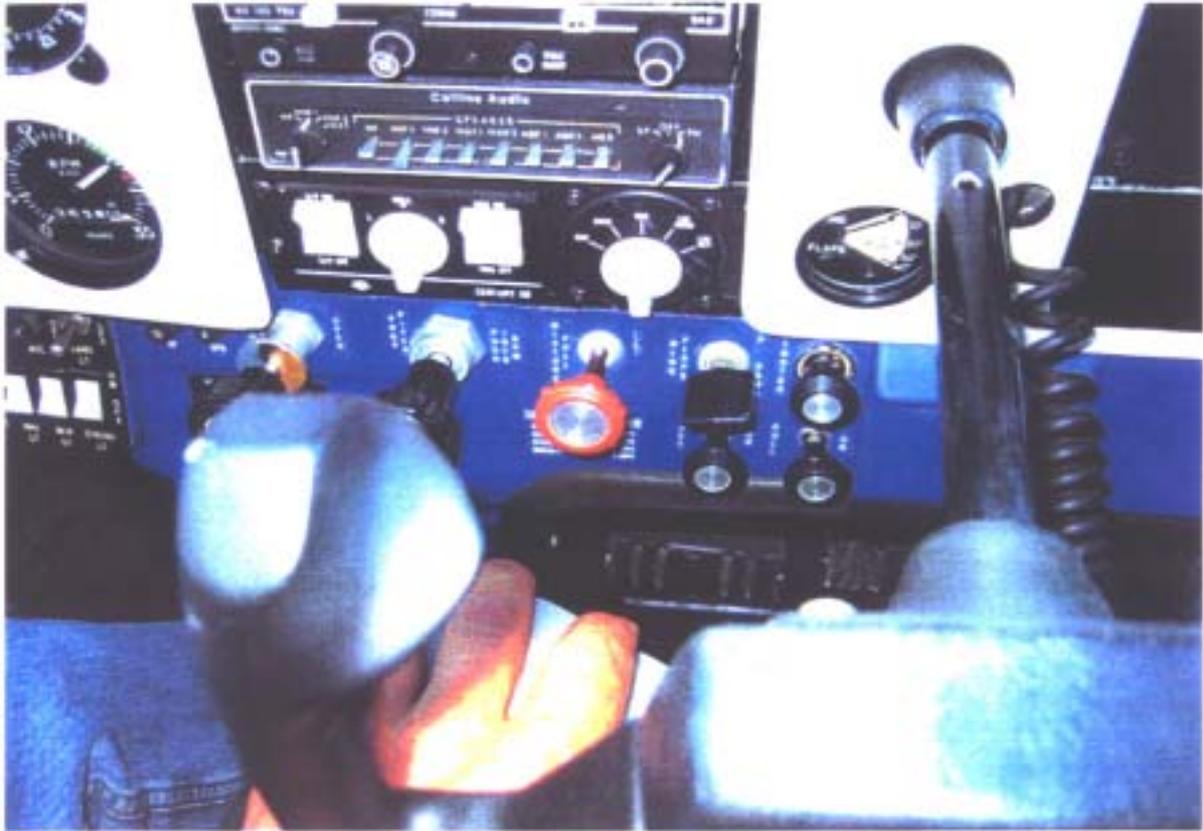
Beilage 3

Anlässlich des Rekonstruktionsfluges wurde festgestellt, dass sich die Betätigung der Gemischregulierung direkt vor dem linken Knie des Passagiers auf dem rechten Sitz befindet (Beilage Nr. 3). Diese Tatsache lässt die Feststellung zu, dass die Gemischregulierung beim Absturz durch das Knie der Passagierin in die Stellung "rich" gebracht wurde.

Aufgrund der Anordnung der Bedienelemente auf dem Instrumentenbrett kann angenommen werden, dass der Gemischhebel beim Absturz durch das linke Knie der Passagierin in die Stellung „rich“ verschoben wurde.

Foto während eines Rekonstruktionsfluges am 14.03.2003 aufgenommen.

Es ist zu erkennen, dass sich das linke Knie des Passagiers auf dem rechten Sitz direkt vor dem Gemischregulierungshebel (rot) befindet.
