Rapport final du Bureau d'enquête sur les accidents d'aviation

concernant l'incident

de l'aéronef Mc Donnell Douglas DC-9-83, HB-IUM
survenu le 5 juin 2000
à l'aéroport de Genève

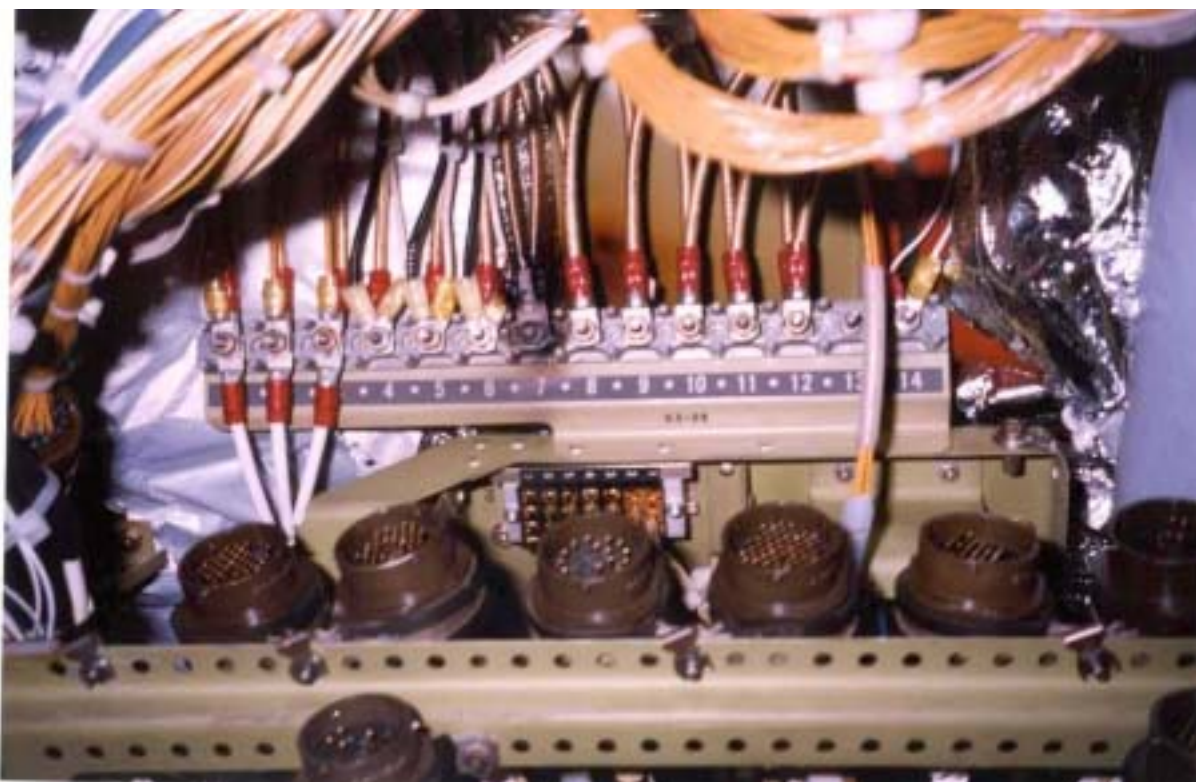
Fig. 1 Terminal Board S3-25 in situ

- Après l'ouverture des panneaux d'accès, près de la station STA 218, un contact surchauffé a été localisé au niveau des bornes de raccordement S3-25 (fig.1).

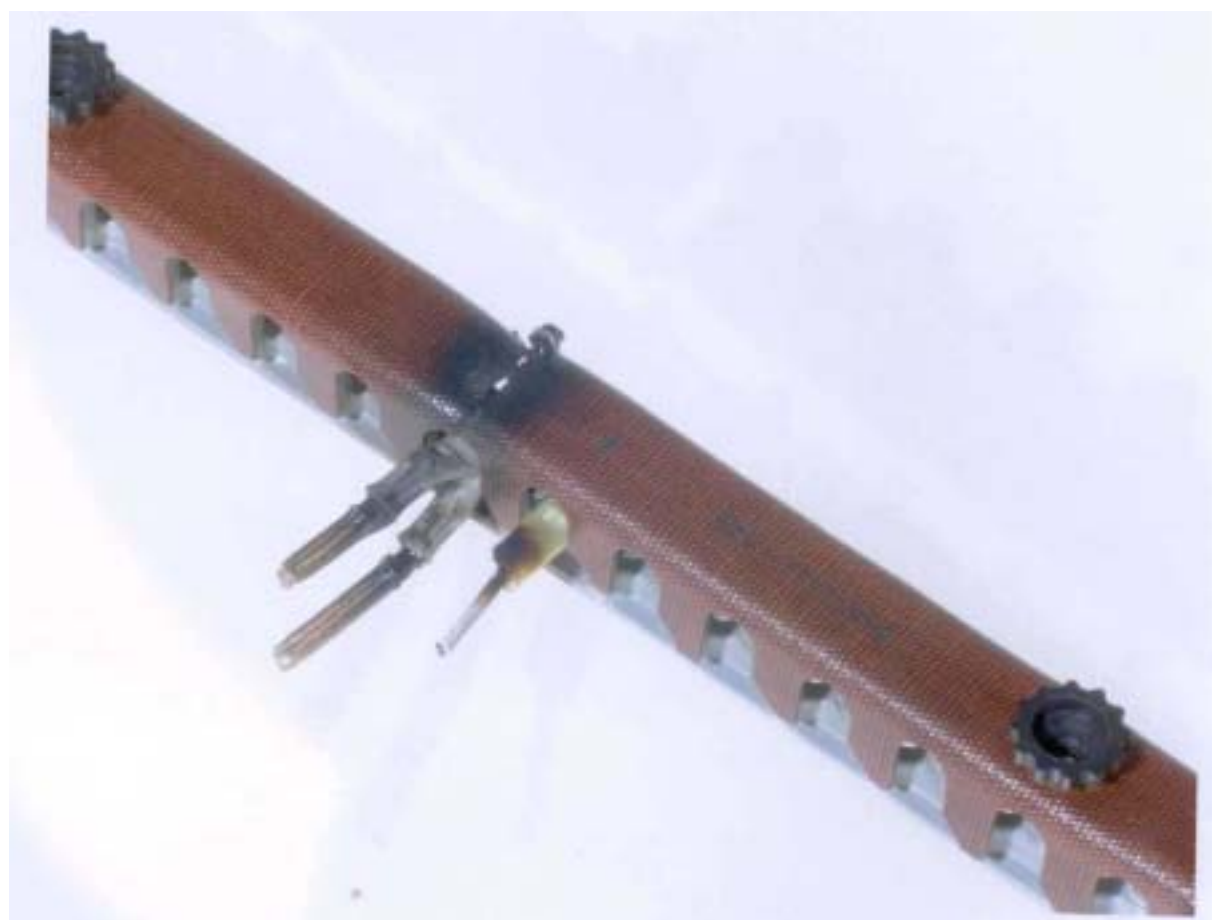
Fig. 2 Terminal Board with heat damage

- La plaque de bornes de raccordement et les contacts concernés ont été retirées pour être examinées.
- Le pôle no 7 des bornes de raccordement P/N MS27212-6-14 présentait d'importants dommages dus à la surchauffe (fig. 2).

L'analyse de la gaine de protection et de morceaux de fil confirme l'existence d'une augmentation de la température due à une pression insuffisante entre les bornes. La température aurait atteint entre 800° C et 1000° C. Aucun arc de rupture n'a été observé. Les dommages causés à la gaine de protection et à la tête de câble situé à proximité sont considérés comme des dommages secondaires.

L'incident a été causé par une résistance électrique accrue due à une pression insuffisante entre les contacts des câbles et le pôle no 7 de la borne de raccordement S3-25.

Si elle est correctement serrée et que la rondelle frein est en bon état, la connexion devrait être stable.
