Schlussbericht Nr. 1789 der Eidg. Flugunfallkommission

über den Flugvorfall (Airprox)

CRX 3443 / RMC 2032

vom 18. Februar 2002

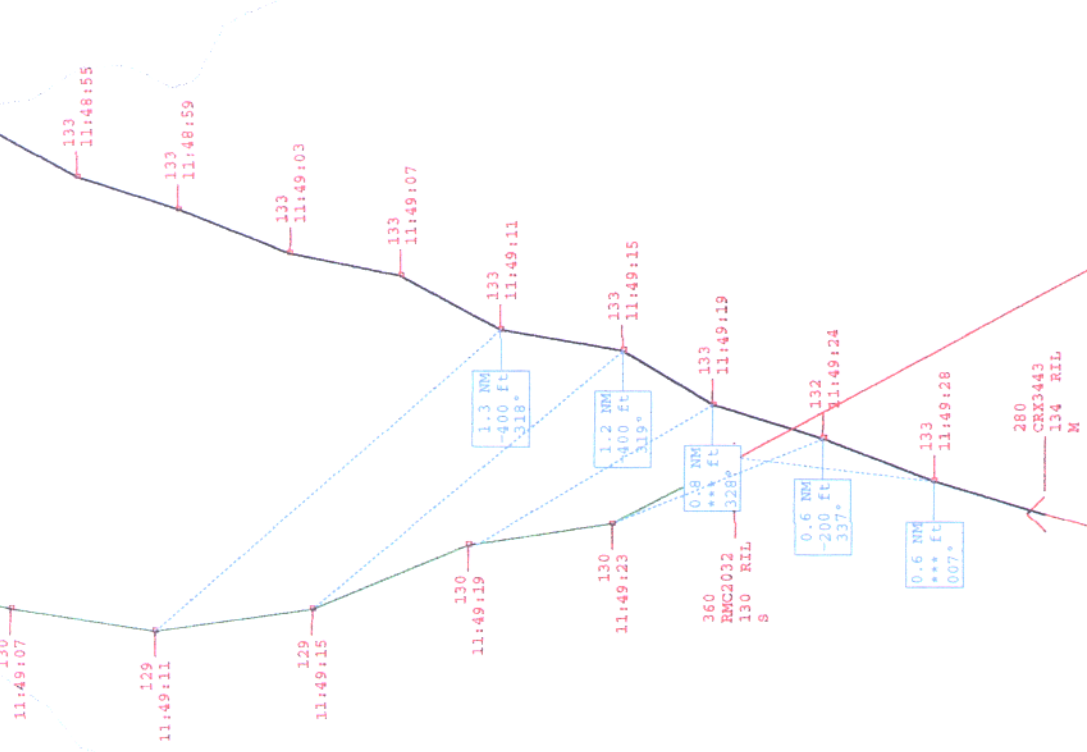
Analysis: ATIR CRX3443/RMC2032 18.2.2002 Time [UTC]: 18.02.2002 11:49:32

Während dieser kritischen Phase näherten sich die beiden Flugzeuge bis auf 0.6 NM bei gleichzeitig noch 200 FT Höhendifferenz.
