# Schlussbericht der Eidgenössischen Flugunfall-Untersuchungskommission

des Segelflugzeugs Rhönlerche II HB-708

5. Juli 1964

beim Flugplatz Winterthur-Hegmatten ZH

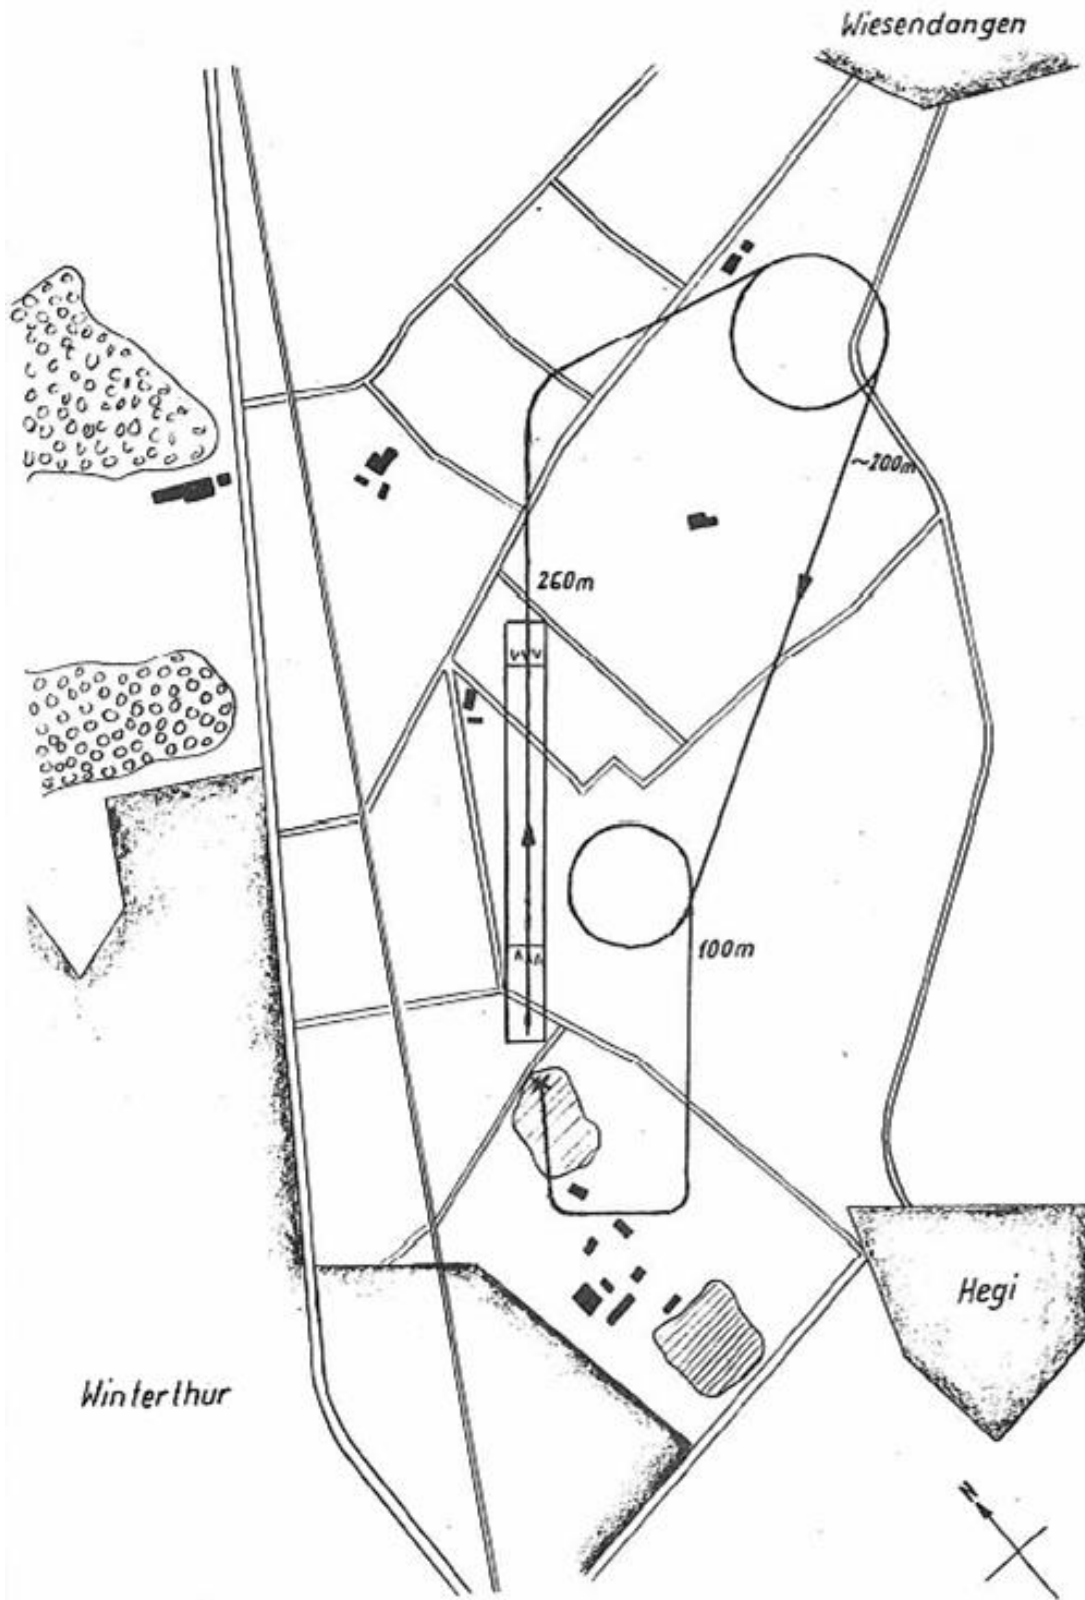
Skizze über den Unfallflug vom 13.8.1964

Weg der HB-708 beim Unfallflug vom 5.7.1964
