# **Schlussbericht des Büros für Flugunfalluntersuchungen**

des Helikopters Alouette III SA 316B, HB-XXC

vom 30. Dezember 1999

in Reichenbach

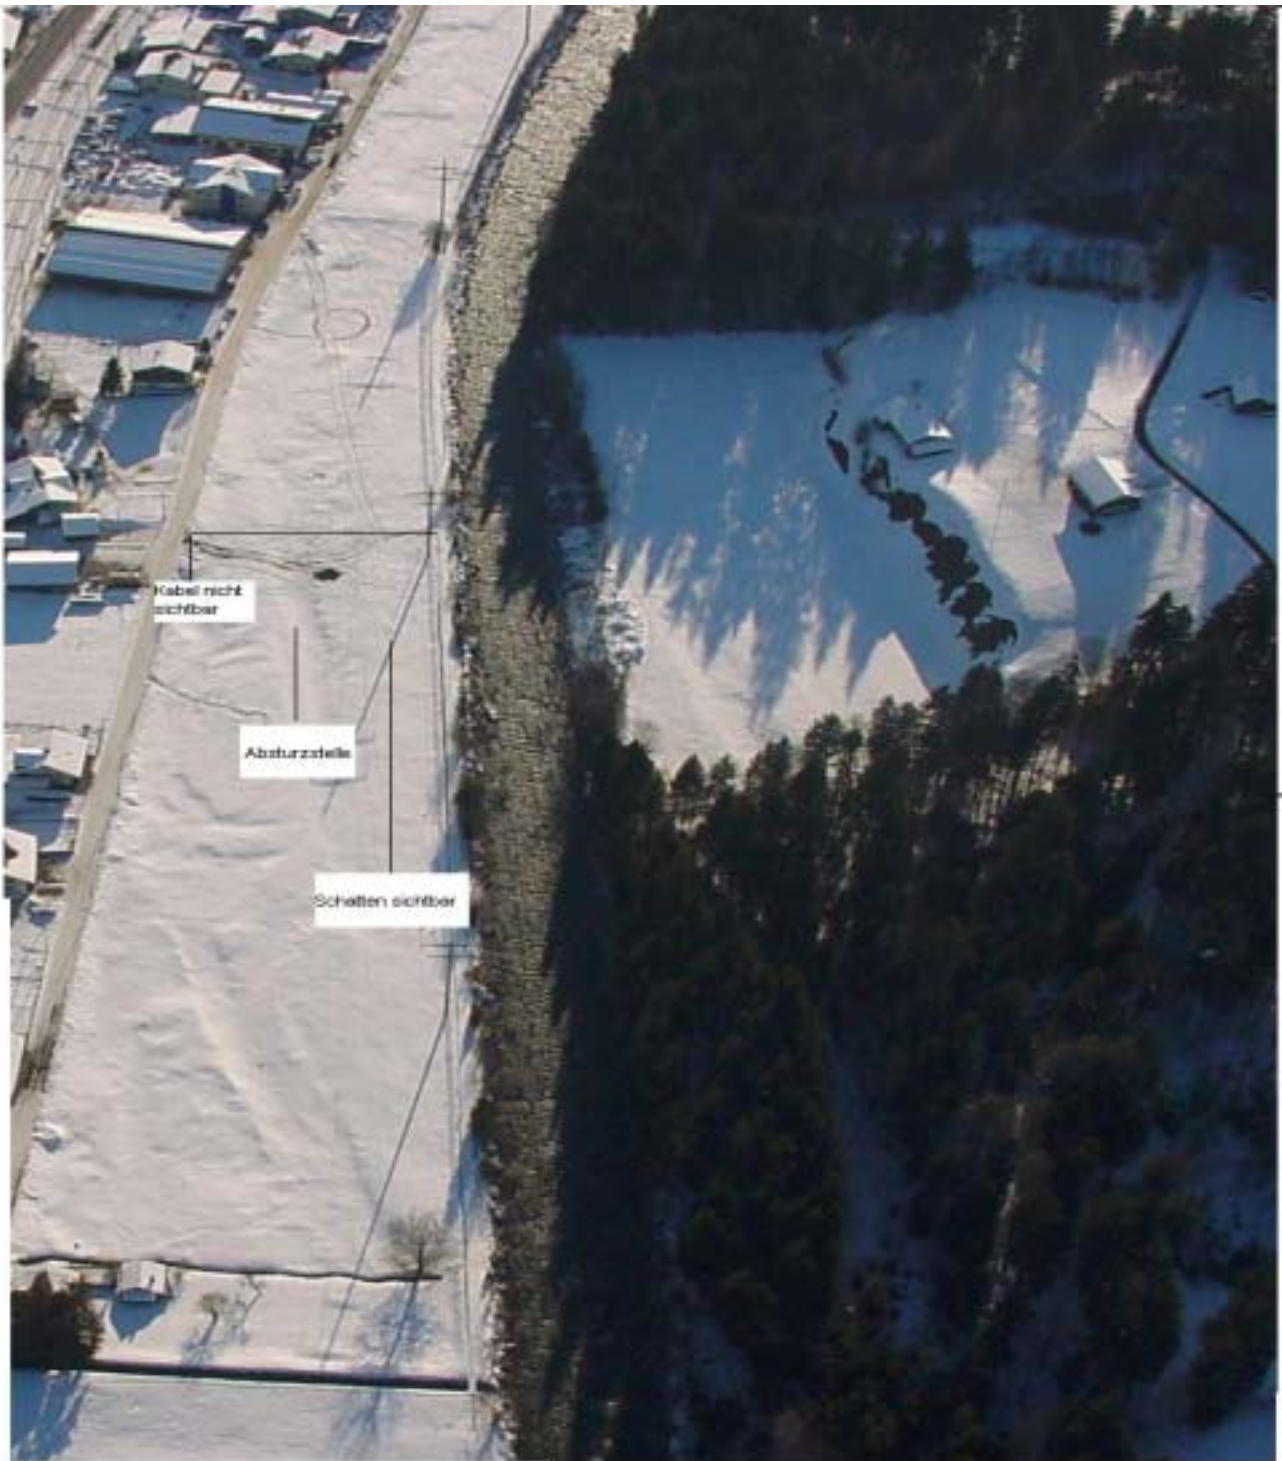
Beilage 1

- Die Landezone war mit einem deutlich sichtbaren Kreis von ca. 15 m Durchmesser im Schnee markiert (siehe Beilage).
- Der Auftraggeber hatte nach eigenen Aussagen keine Kenntnis von der Existenz der Stromleitung in unmittelbarer Nähe seiner Reithalle.

Der vorgesehene Landeplatz war an einer Stelle markiert, welche wegen der sich verengenden Platzverhältnisse nur den Anflug aus der Nordrichtung zuließ, wo sich die verhängnisvolle Leitung befindet. Durch diese Markierung wurde dem Piloten sicherlich ein falscher Eindruck von Sicherheit vermittelt.

Blick auf die Landezone in Anflugrichtung.

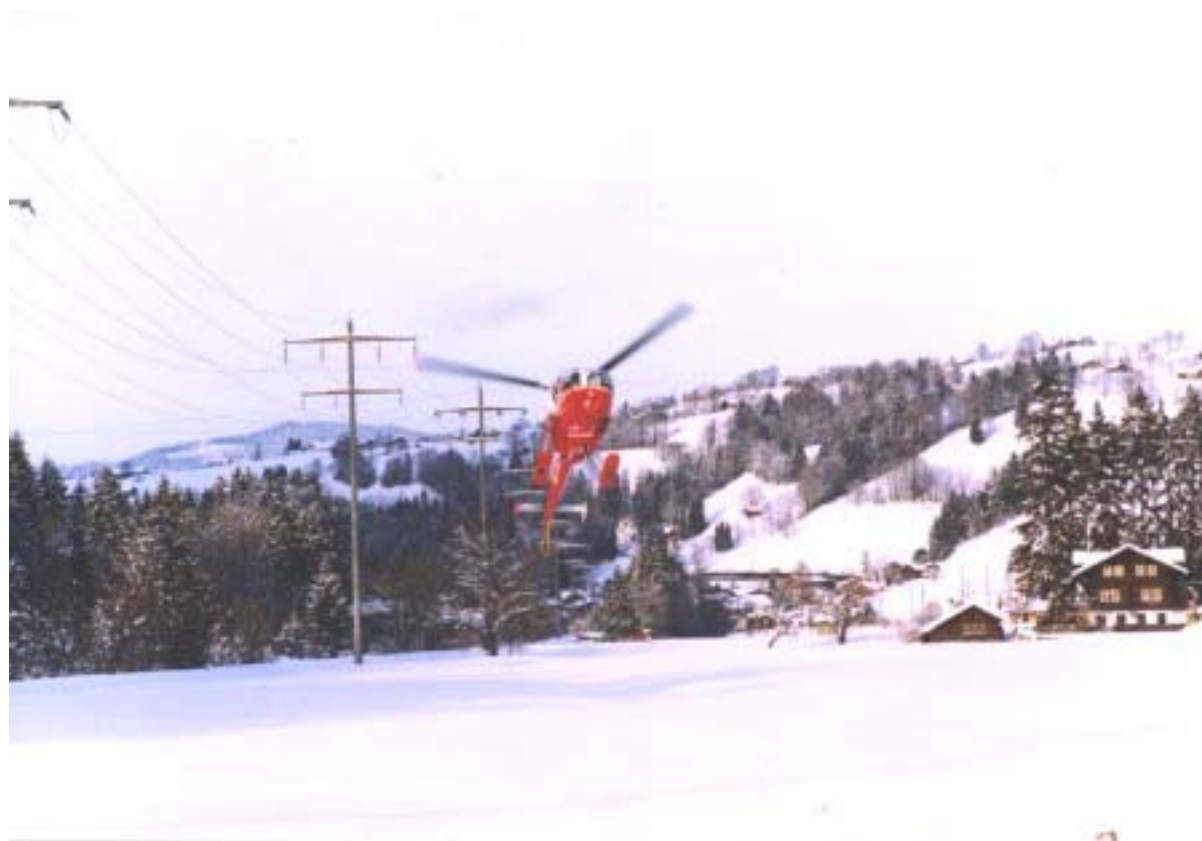
- Die Stromkabel gerieten zwischen Kabine und Rotor und wickelten sich um den Rotormast. Mindestens ein Stromkabel berührte das Bugfahrwerk und verursachte dort Brandspuren durch Funkenwurf.

Die Kollision mit einem Stromkabel ist die Folge einer ungeeigneten Flugtaktik beim Anflug auf eine anspruchsvolle Landezone.

Originalaufnahme HB-XXC bei der Kollision mit dem Stromkabel.
