Rapporto finale dell'Ufficio d'inchiesta sugli infortuni aeronautici

dell'aliante Rolladen Schneider LS-6B, HB-1939

del 20 marzo 2002

a Quinto / TI

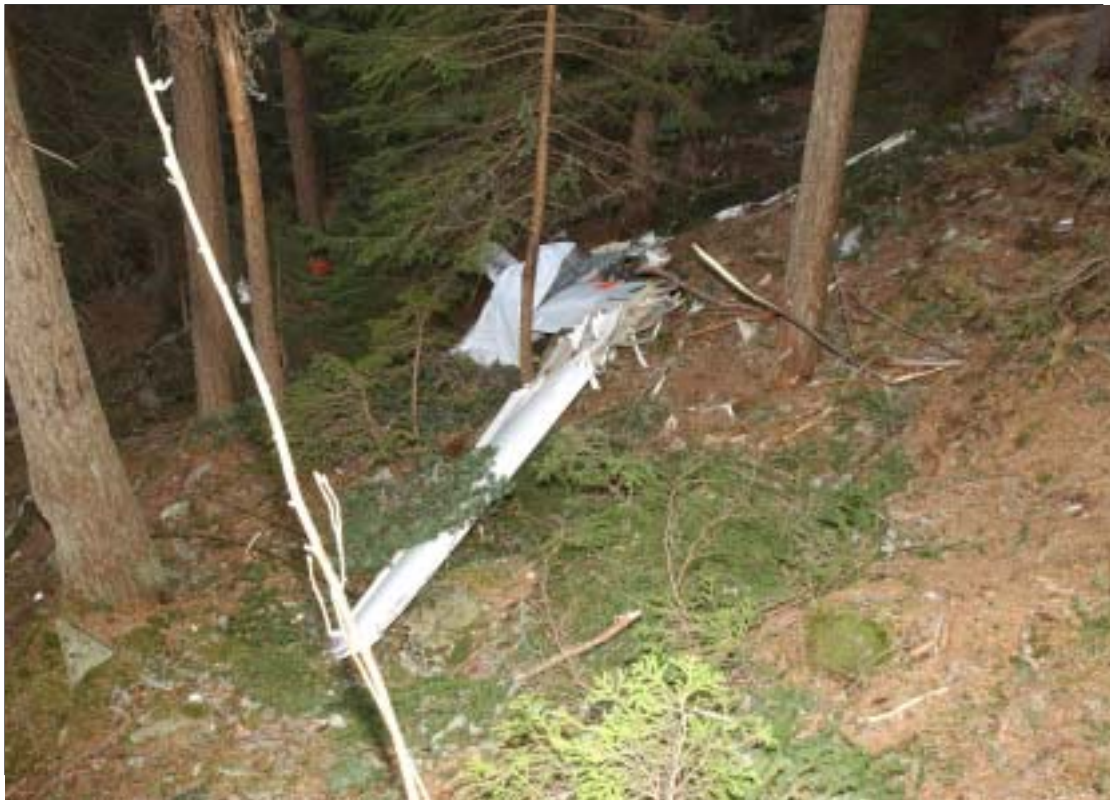
- Dai danni riportati dagli alberi, si può dedurre che l'aliante sia caduto nel bosco con un angolo di 70-80° rispetto all'orizzontale. L'impatto con il suolo è stato particolarmente violento e la parte anteriore dell'aliante è distrutta. Da un primo controllo visivo e meccanico non risulta nessun difetto tecnico anteriore all'incidente. Le cinture erano allacciate ed hanno resistito all'impatto. Nell'abitacolo e nelle adiacenze sono stati trovati bevande e cibo con gli imballaggi ancora sigillati.

Relitto

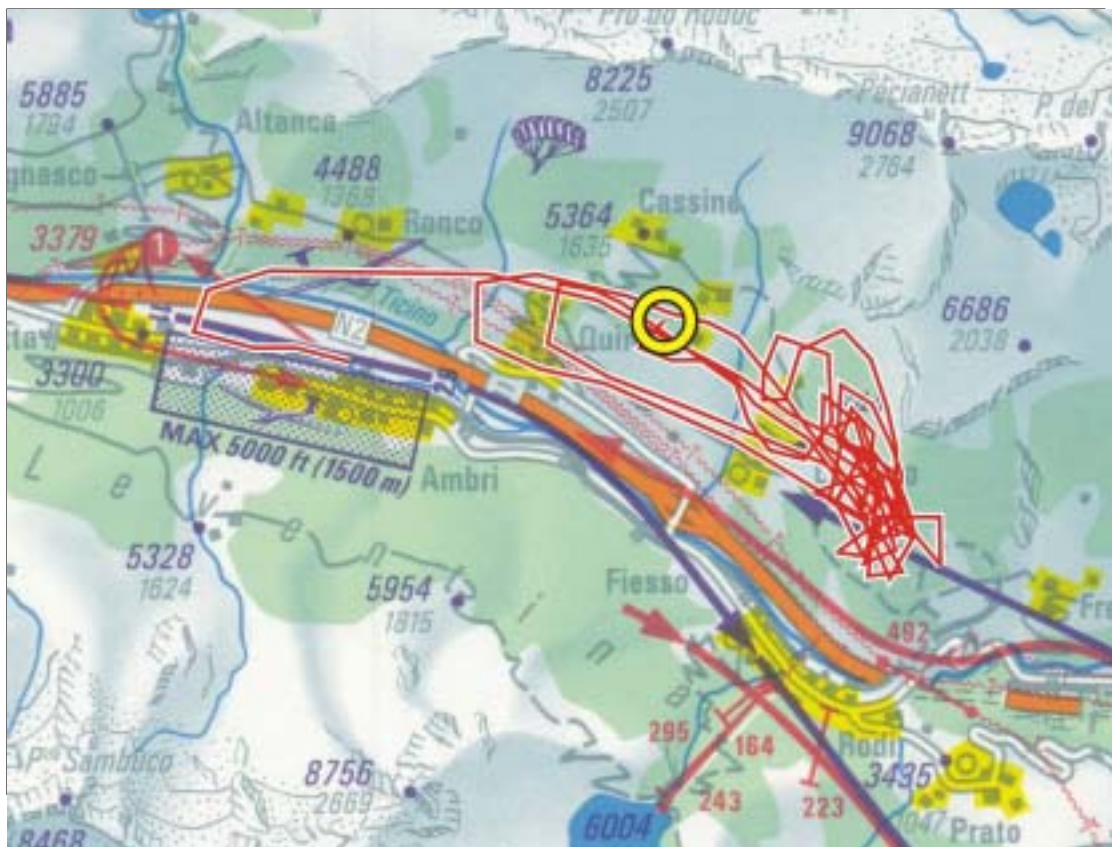
Tracciato registrato e punto d'impatto
