Rapport Final No. 1793

concernant l'accident
de l'avion Avro 146-RJ 100, HB-IXM,
de la compagnie Crossair vol CRX 3597,
survenu le 24 novembre 2001
près de Bassersdorf/ZH

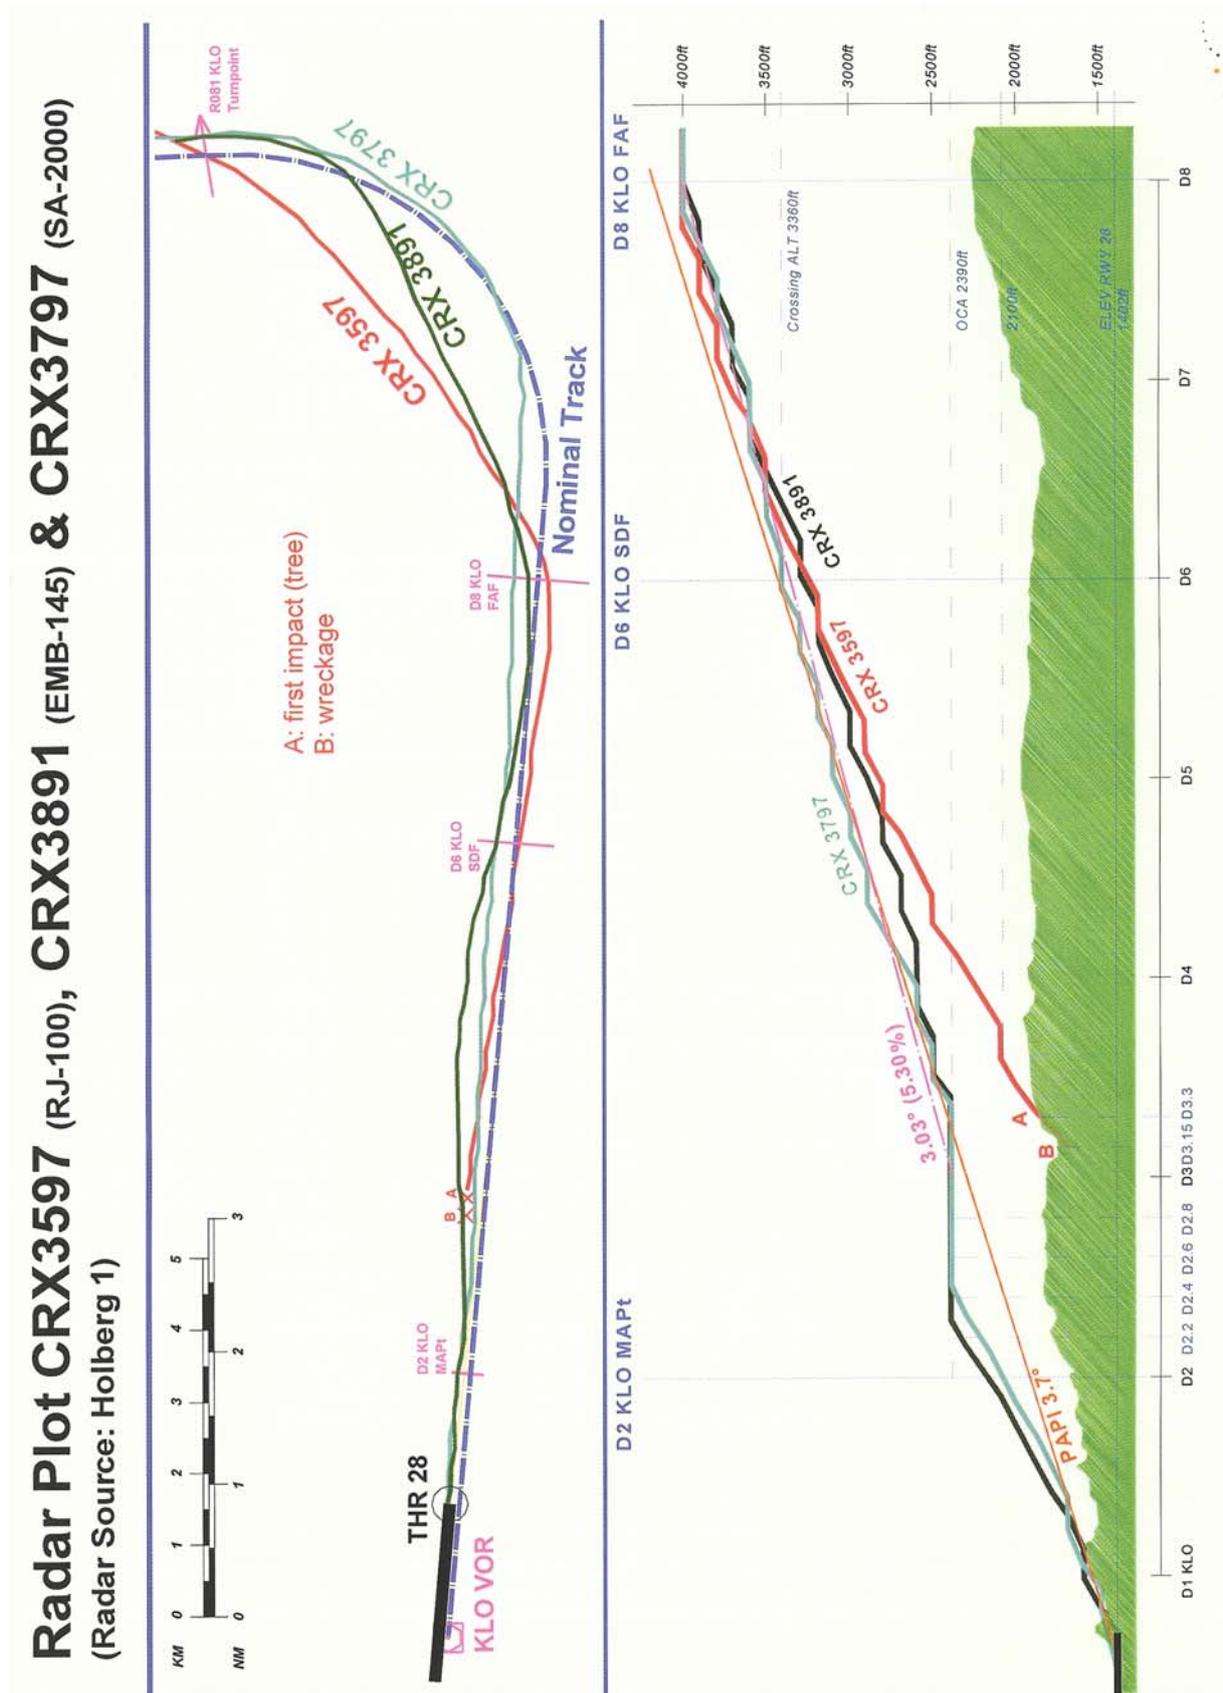
Annexe 4: Profil d'approche du vol CRX 3597

L'accident est dû à la collision de l'appareil avec un relief boisé, sans perte de contrôle, lors de la phase finale de la procédure d'approche standard VOR/DME 28 parce que l'équipage a volontairement poursuivi la descente sous l'altitude minimale de descente, dans des conditions de vol aux instruments.

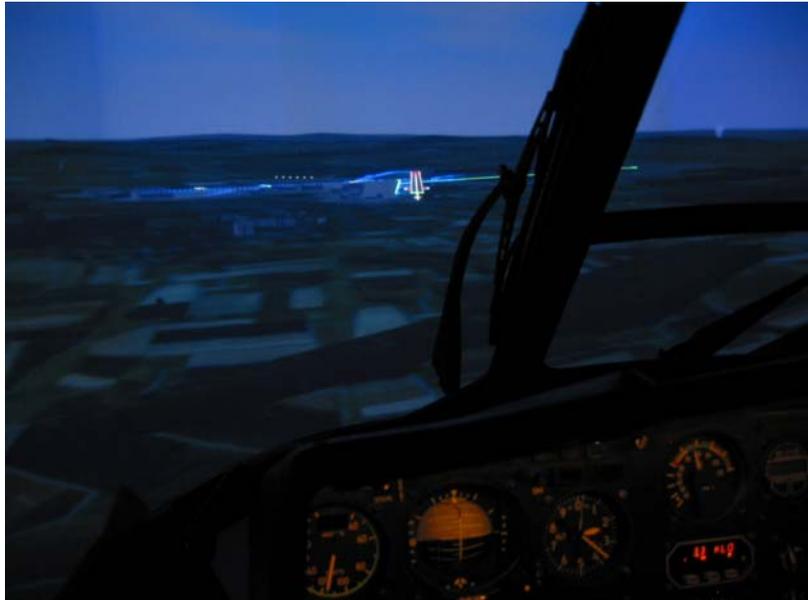
Vue de la piste 28 au *Visual Descent Point* (VDP) à 2390 ft AMSL de jour avec une visibilité supérieure à 10 km

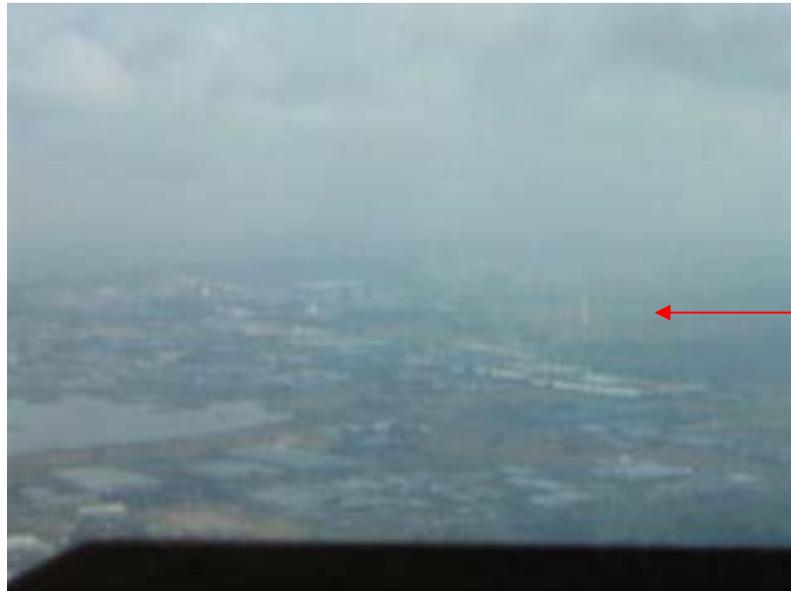
La vue suivante a été réalisée à env. 1000 ft (MDA) au-dessus de l'altitude de l'aéroport alors que l'avion se trouve sur une pente de 3°. Les conditions météorologiques étaient les suivantes: Broken à 2000 ft avec une visibilité de 5000 m.

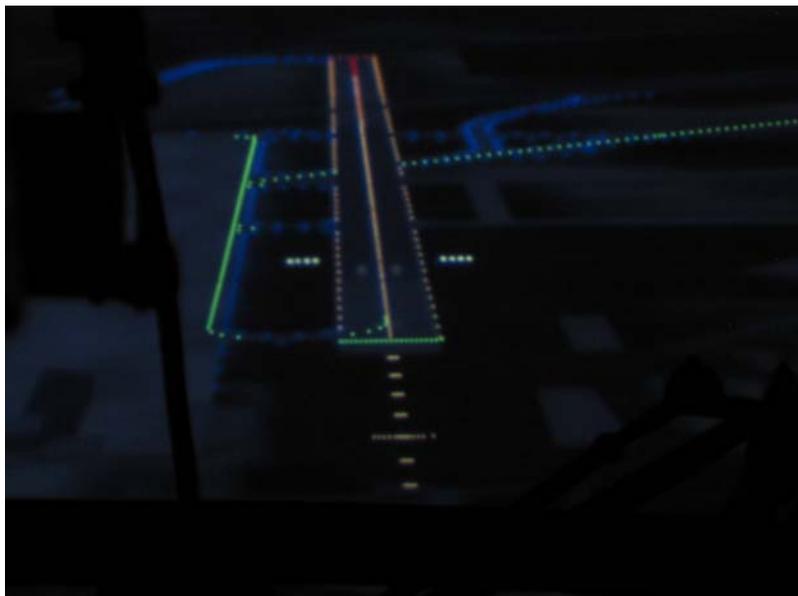
La vue ci-dessous montre la représentation visuelle à *la Minimum Descent Altitude* (MDA) une fois au *Missed Approach Point* avec une visibilité de 10 km. Approx. de cette position les deux vols CRX3891 (D2.2 KLO) et CRX3797 (D2.4 KLO) commencèrent leur approche finale.
