Rapport final du Bureau d'enquête sur les accidents d'aviation

de l'Airbus A321-111, HB-IOC
survenu le 20 février 2001
à l'aéroport de Genève

Rapport final

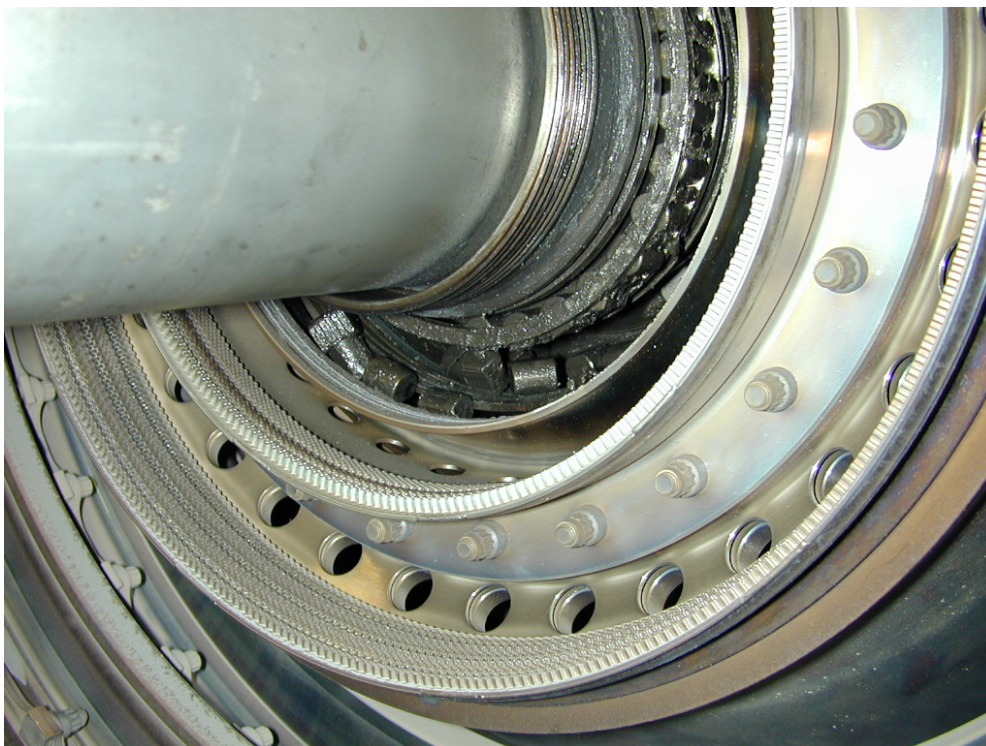
- L'appareil a été déplacé pour les besoins de l'enquête. Lors du démontage du moteur en présence d'un représentant du BEAA, il est apparu que le palier no 4 était défectueux.

Fig. 1 Vue moteur avec palier no. 4

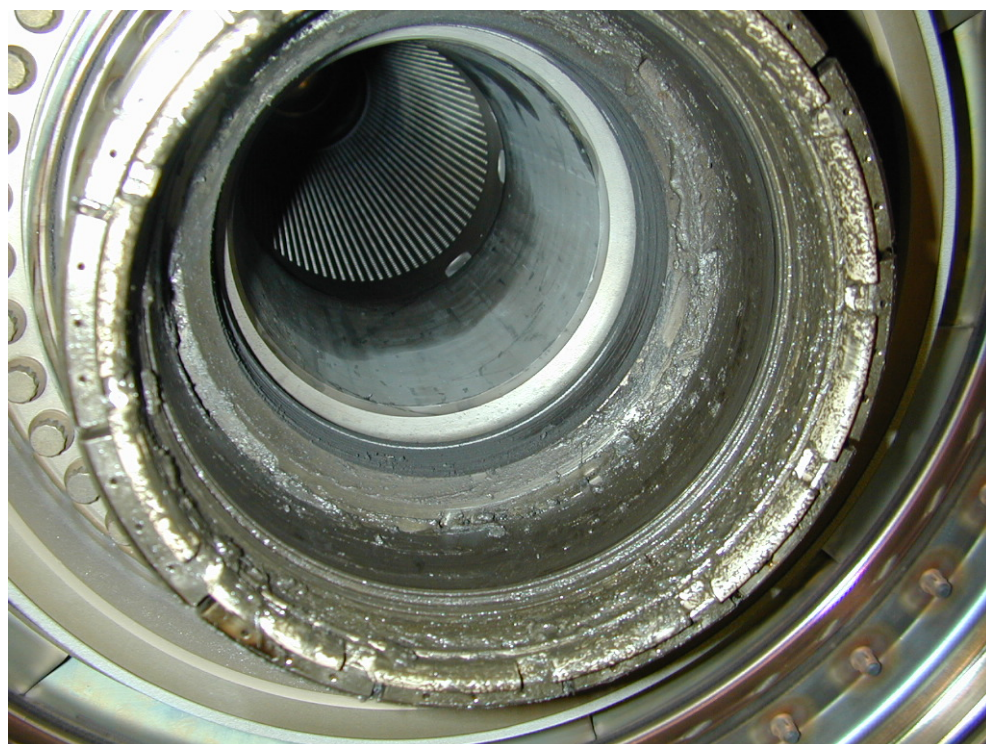
L'incident a été occasionné par une défaillance du palier no 4 durant le vol entre London Heathrow et Genève. Malgré le fait que quelques jours auparavant l'indicateur du détecteur de particules du moteur #2 était sorti à Bruxelles, il n'y a aucun rapport avec l'incident du 20 février 2001. Le matériel récupéré après cet incident a été analysé et ne présentait pas de défaut similaire au palier no 4.

Fig. 2 Palier no. 4 cage extérieur

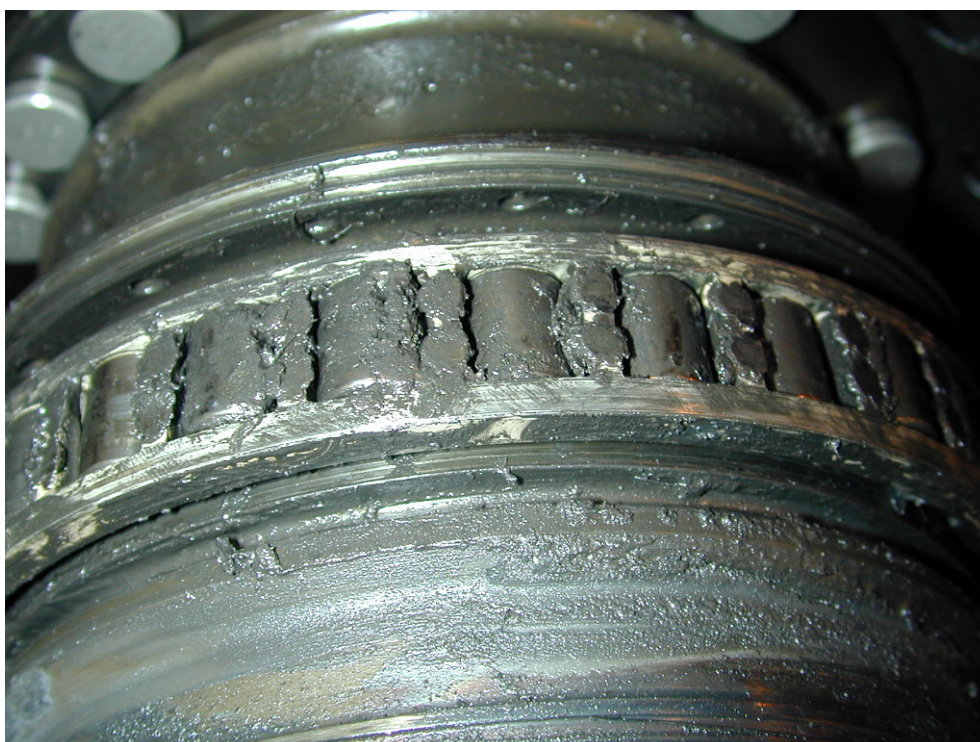
Fig. 3 Palier no. 4 cage intérieur

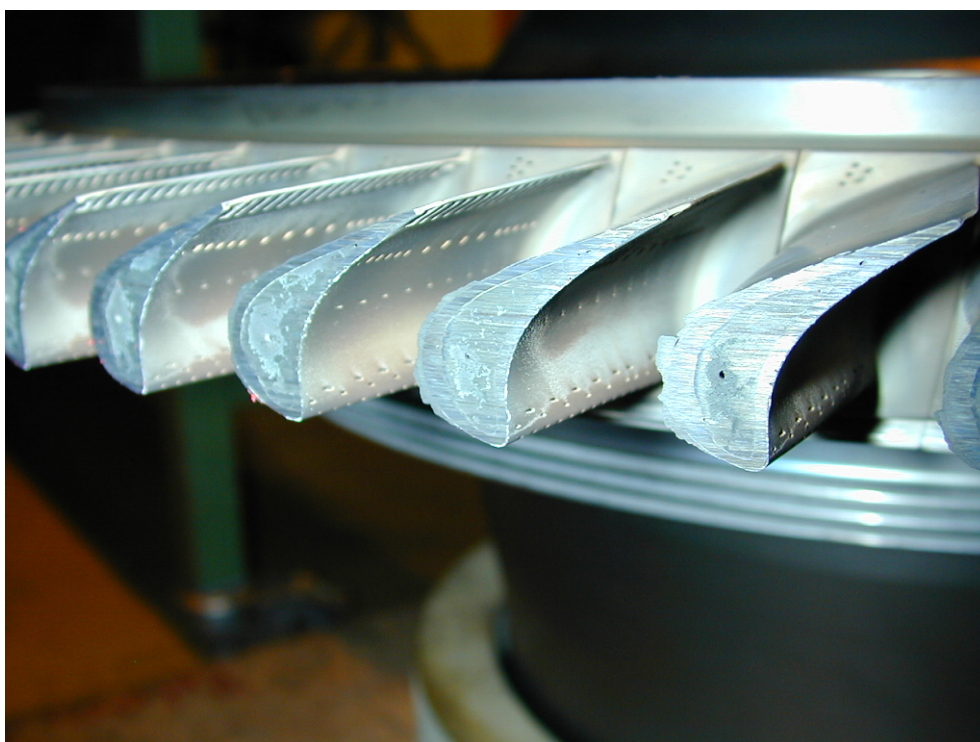
L'incident a été causé par une défaillance du palier no 4 du moteur #2 endommageant l'extrémité de pale de la turbine haute pression.

Fig. 4 Extrémité pale de la turbine haute pression
