Schlussbericht des Büros für Flugunfalluntersuchungen

über den schweren Vorfall

des Flugzeuges BAe Systems AVRO 146-RJ85, HB-IXG

vom 17. August 1999

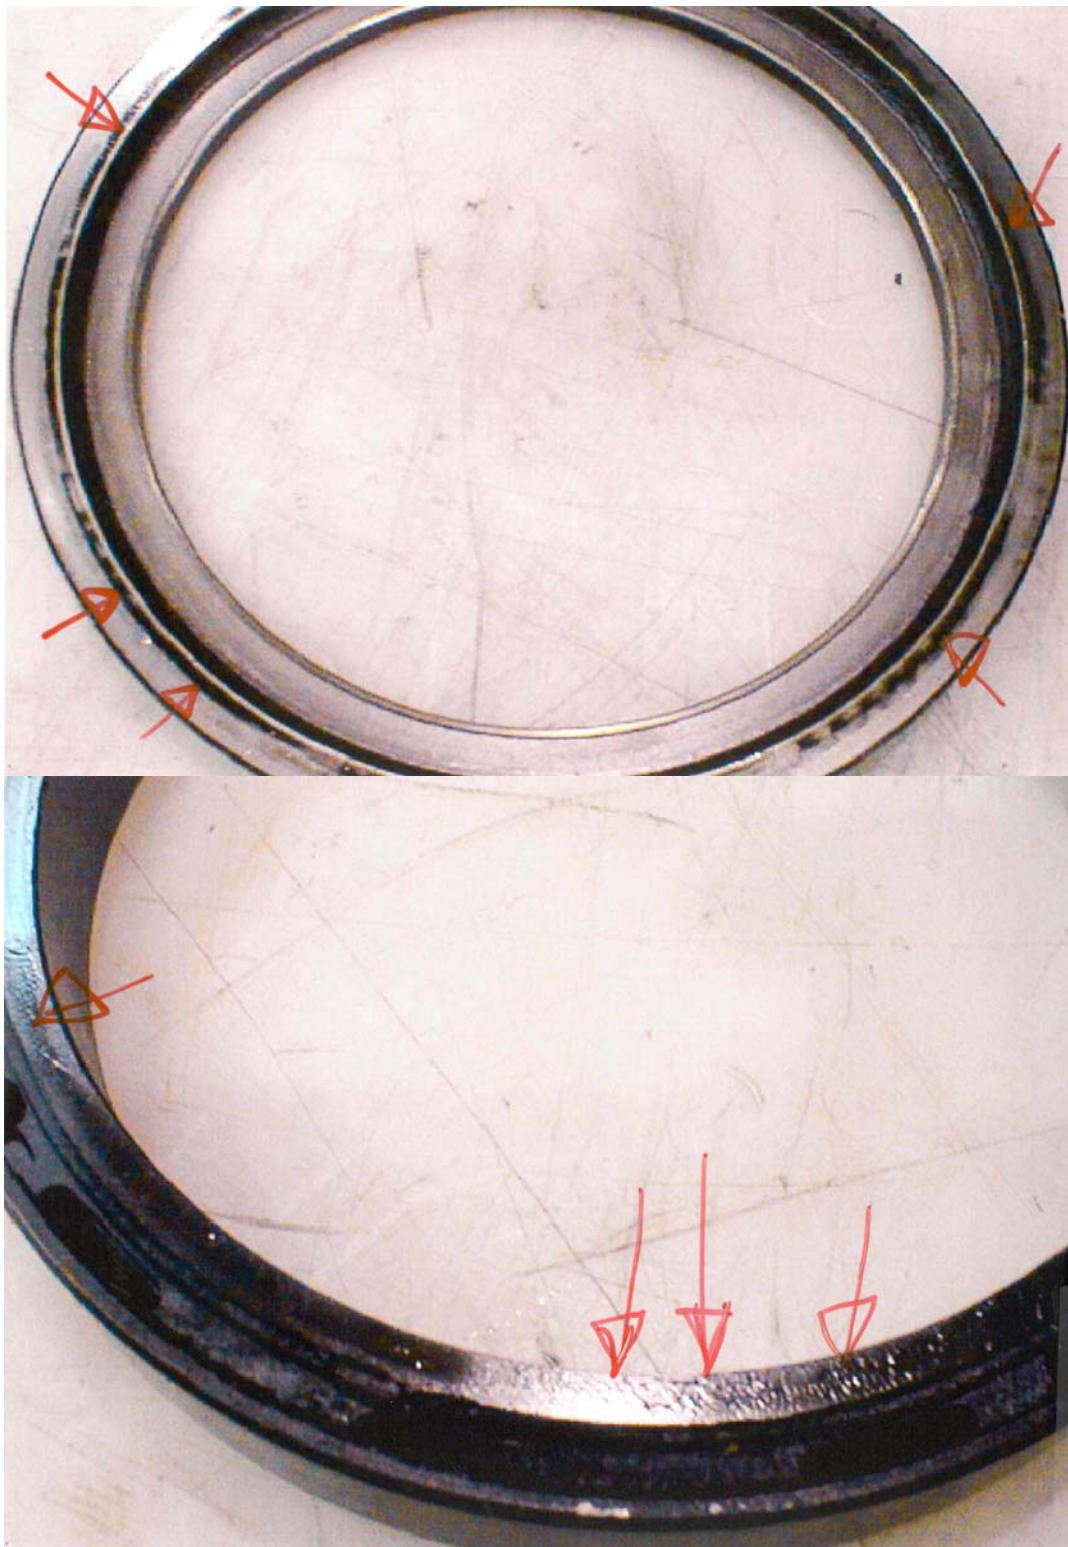
Dichtungsring Nr. 2

- Der Diffusor war ölverschmiert.
 - Die Dichtungsoberflächen des Lagers Nr. 2 zeigten *oil-carbon* Ablagerungen und zeigten Verschleiss an der Oberfläche (siehe Beilage).

Die Untersuchung zeigte, dass die Dichtungsoberflächen des Lagers Nr. 2 *oil-carbon* Ablagerungen und Verschleiss an der Oberfläche aufwies. Diese Ablagerungen und der daraus folgende Verschleiss führten zu einer Undichtheit. Somit konnte die Dichtung ihre Funktion nicht mehr vollständig erfüllen.

Auf Grund dieses internen Öllecks im Bereich der Karbondichtung Nr. 2 (Lager Nr. 2) gelangte Öl aus dem Schmierkreislauf in den Diffusor. Hier wurde das Öl mit *high-pressure bleed air* gemischt und verliess das Triebwerk durch den *high-pressure bleed-port* in Richtung *air conditioning pack #2* und gelangte so in die Flugzeugkabine.
