Schlussbericht des Büros für Flugunfalluntersuchungen

über den Vorfall

des Flugzeuges Embraer EMB 145 LU, HB-JAT

vom 20. August 2002

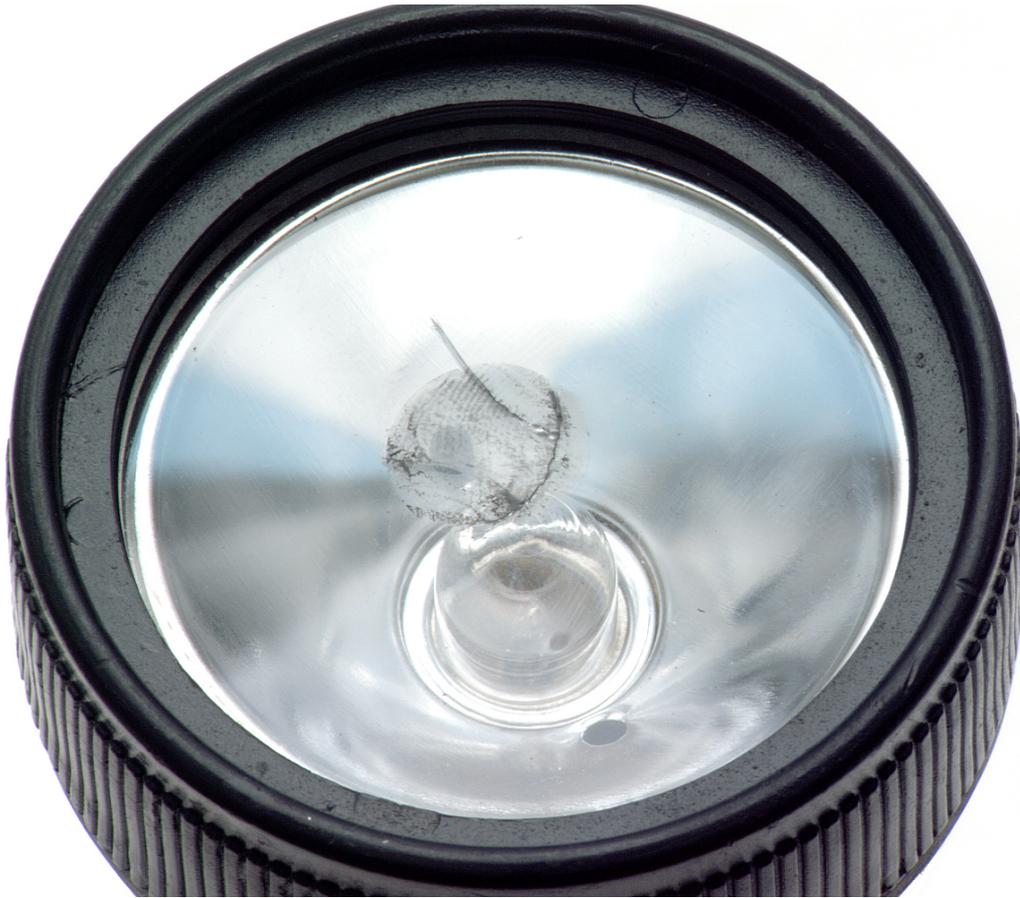
- Die entfernte Lampe wies Anzeichen von Hitze auf der Linse und an der oberen Abdeckung der Lampenhalterung auf.
- Die DME Corporation hat den SERVICE INFORMATION LETTER Y2-01-0022 veröffentlicht, in dem sie auf das Problem geschmolzener Bestandteile ihrer EF-2C-Lampen hinwies. Zur Lösung des Problems wurde vorgeschlagen, eine schwächere Glühbirne (Teilnummer A1-14-0001-002) zu verwenden, welche weniger Hitze erzeugt als die ursprünglich verwendete Glühbirne (Teilnummer A1-14-0002-002).

Wenn die Lampe nach Gebrauch in der Halterung verstaut wurde, ohne zuvor ausgeschaltet worden zu sein (Schalter auf "OFF"), brannte sie weiter und erhitzte die Linse. Die obere Abdeckung der Lampenhalterung verhindert, dass die Hitze entweichen kann.

Die Taschenlampe wurde untersucht. Es wurde bestätigt, dass unter den gegebenen Bedingungen eine Temperatur von 230 °C erreicht wird. Bei dieser Temperatur wurde ein Plastikgeruch bemerkt. Bereits bei einer Temperatur von 200 °C beginnen der Plastik der Linse und die Halterung zu schmelzen und viskös zu werden.

Abb. 1 Linse der Taschenlampe mit geschmolzenem Plastik

Das Engineering des Flugbetriebsunternehmens schlug vor, ein Loch in die Abdeckung der Lampenhalterung zu bohren. Wenn eine Lampe in der Halterung verstaut wird, ohne zuvor ausgeschaltet worden zu sein, wird die Hitze so nicht zwischen der Linse und der Halterungsabdeckung eingeschlossen und die Besatzung sieht das Licht der Lampe durch die Abdeckung.

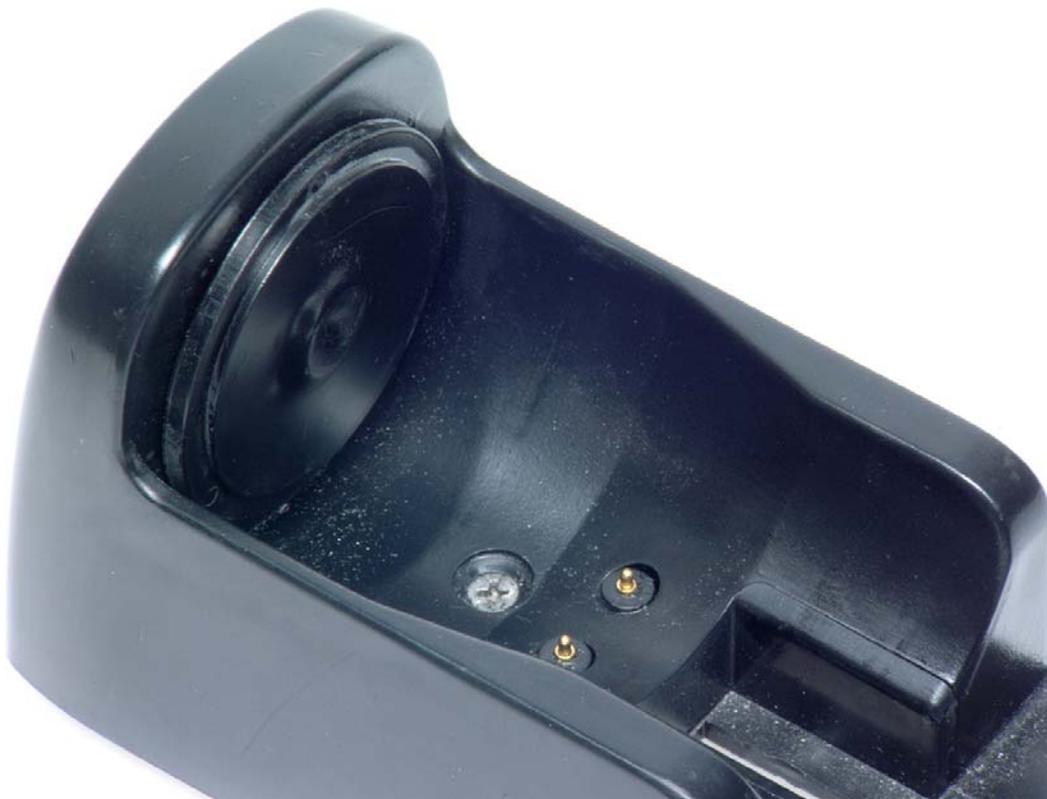
Abb. 2 Obere Abdeckung der Taschenlampenhalterung

Diese Änderung wurde an allen in Cockpits von Embraer 145-Flugzeugen des Flugbetriebsunternehmens angebrachten Taschenlampen-Halterungen gemäss internem Service Bulletin LX-ER4-33-1 vorgenommen.
