Rapport final du Bureau d'enquête sur les accidents d'aviation

concernant la collision

entre le Piper PA-28-181 Archer II, HB-PKL

le planeur ASW 15, HB-1013

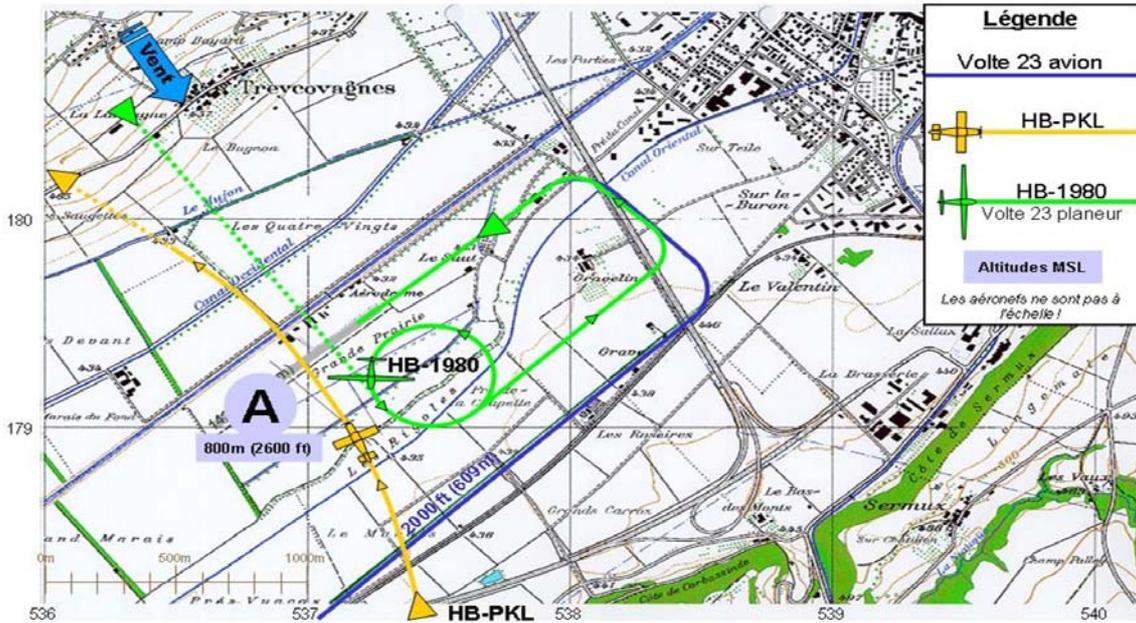
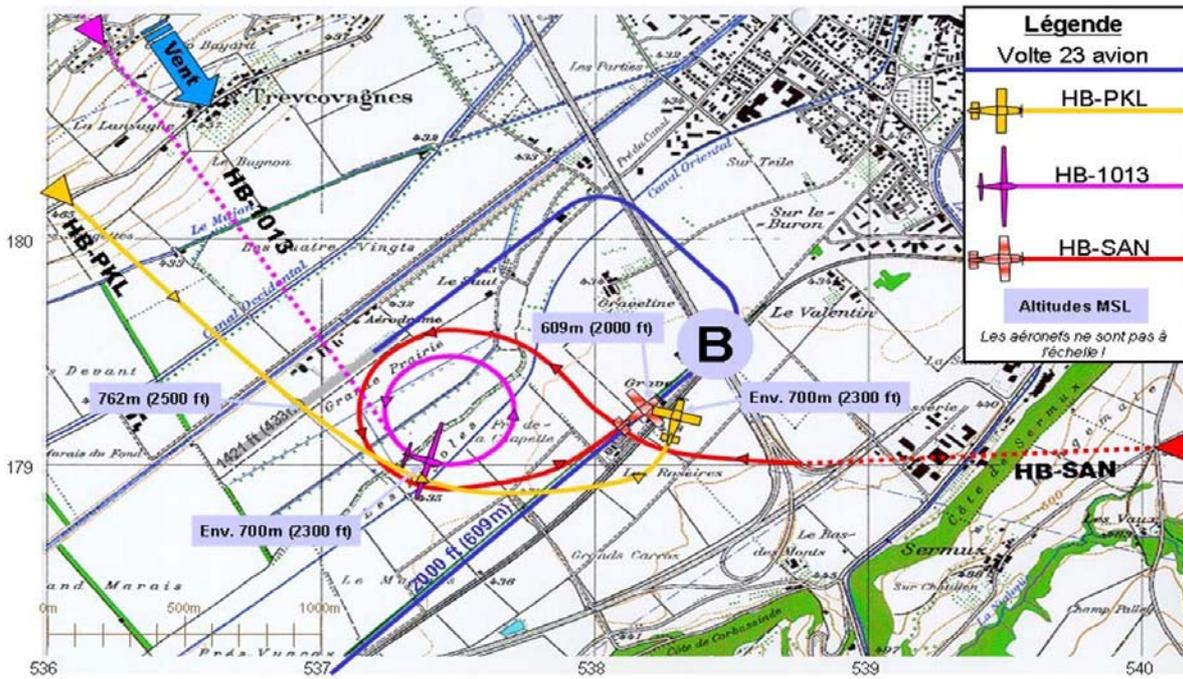
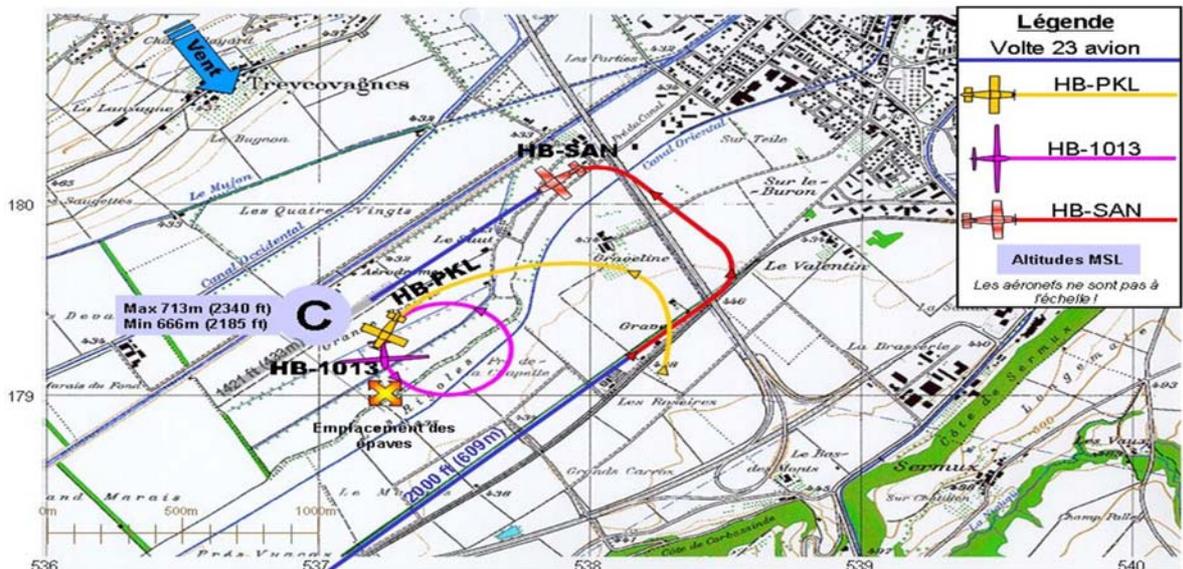
Annexe 1

L'avion HB-PKL pénètre la zone de l'aérodrome en direction nord et croise à la même hauteur le planeur HB-1980. Les deux pilotes se contactent par radio et le contact visuel est établi. Ils se croisent très près l'un de l'autre à l'altitude d'env. 800 m/M (2600 ft MSL) (point **A** de l'annexe 1 au rapport).

En fin de vent arrière l'équipage de l'avion HB-SAN aperçoit l'avion HB-PKL entre 80 et 100 m au-dessus lui, légèrement sur sa droite (point **B** de l'annexe 1 au rapport).

L'avion HB-PKL engage un virage à gauche, vole entre la piste et le vent arrière vol à moteur et se déplace ainsi presque parallèlement à la piste. Cette manœuvre le dirige vers le planeur HB-1013 avec lequel il entre en collision au niveau de l'empennage puis du fuselage (point **C** de l'annexe 1 au rapport).

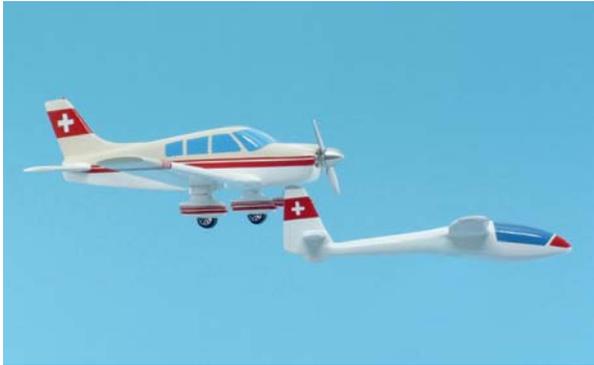
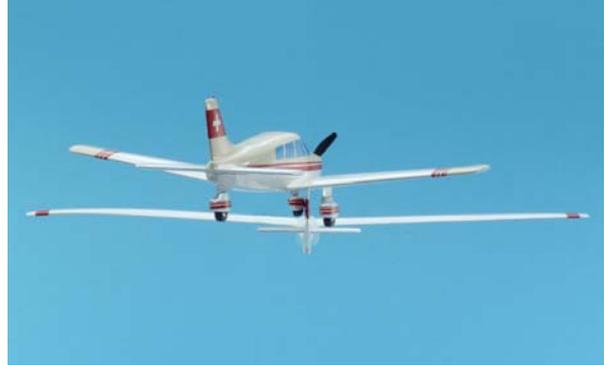
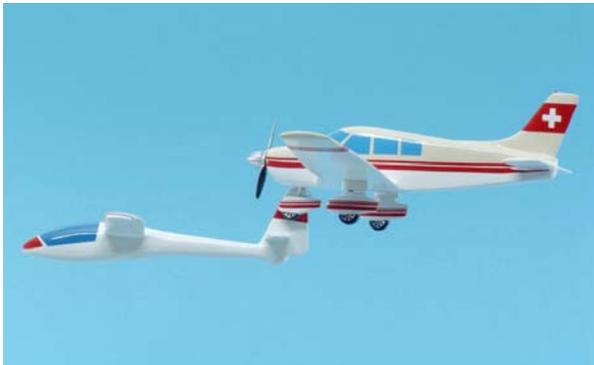
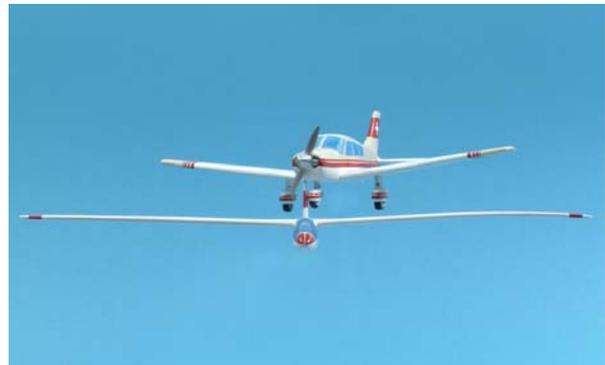
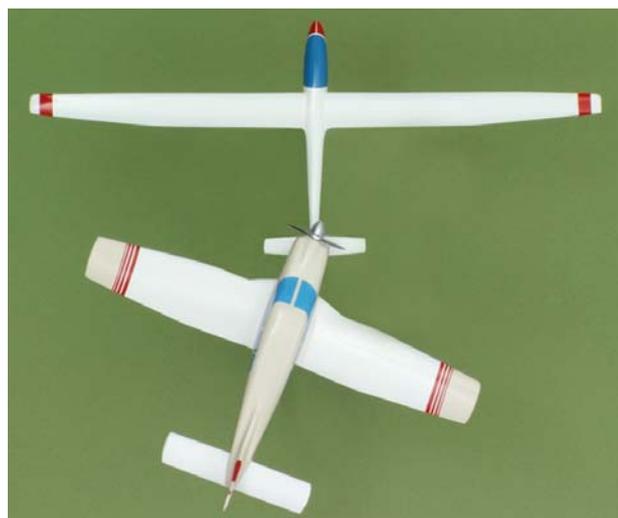
Annexe 3

L'analyse des marques et traces sur les deux épaves ont permis de déterminer que l'avion a percuté le planeur selon un angle descendant d'environ 7°. Le carénage de la roue de proue de l'avion a touché en premier l'empennage vertical du planeur (voir annexe 2 au rapport). Donc, l'avion se trouvait légèrement plus haut que le planeur et sur un cap supérieur d'environ 20° à celui du planeur.

- L'avion a percuté l'arrière gauche du planeur en lui arrachant les empennages ainsi que le fuselage et entaillé l'aile droite du planeur qui se détachera lors de la chute (voir annexe 3 au rapport).
