# **Rapport final du Bureau d'enquête sur les accidents d'aviation**

de l'avion CEA DR 1051, HB-EEP

survenu le 25 novembre 2000

"Tête des Vaux", domaine skiable de Verbier, à l'ouest du Mont Gelé

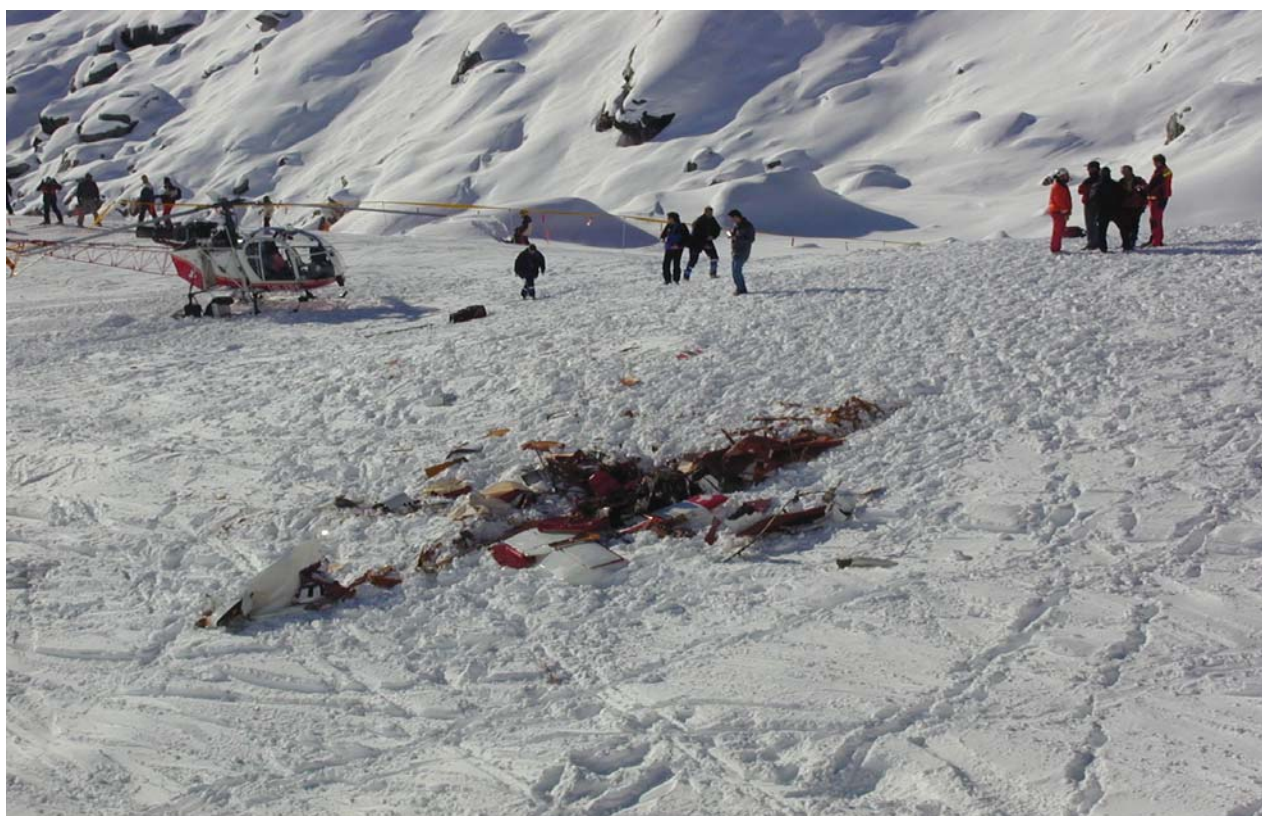
Epave

L'épave gît à environ 530 m au sud/ouest du point d'impact contre le câble. L'avion a été détruit lors de l'impact au sol consécutivement à une spirale engagée à gauche, pratiquement à la verticale. Le sol était recouvert d'une faible couche de neige.

Le moteur et la proue étaient enfouis dans le sol jusqu'au niveau de la planche de bord. De cette dernière jusqu'aux gouvernails de direction et de profondeur, l'habitacle et le fuselage étaient réduits en un amas de débris relativement compact. La cellule, le moteur et les systèmes de l'appareil ont été inspectés dans la mesure du possible. Sur place, l'examen visuel a permis de constater les faits suivants:

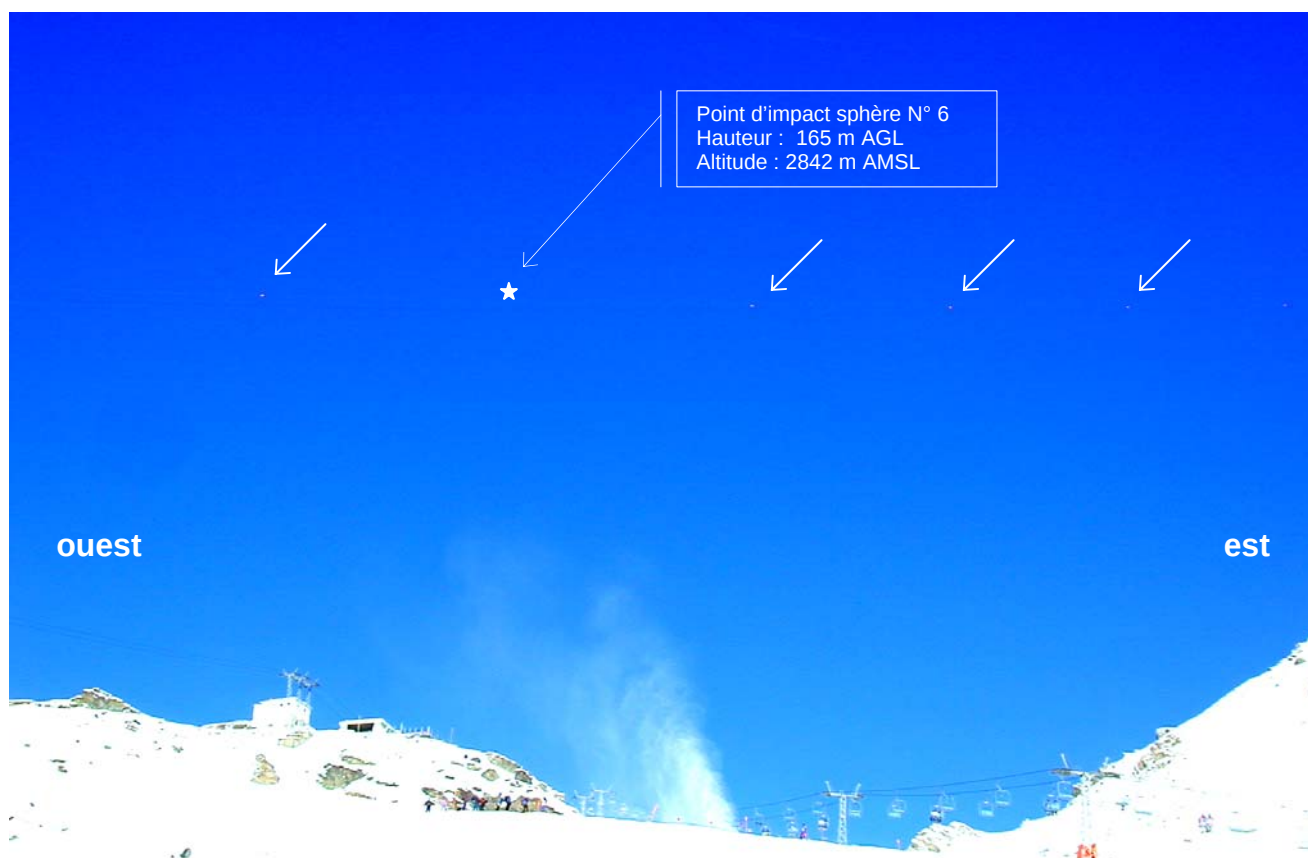
Position des sphères (Vue prise en amont de l'épave)

L'obstacle, d'une hauteur maximum de 190 m AGL, était signalé par des sphères rouges/oranges de balisage, d'un diamètre de 600 mm, qui sont serties à une équidistance d'environ 60 m sur le câble supérieur de signalisation.

Aucune blessure des câbles n'ayant pu être mise en évidence, la position où l'avion a heurté l'un d'eux a été arrêtée à l'emplacement de la sphère de balisage N° 6 qui manquait.

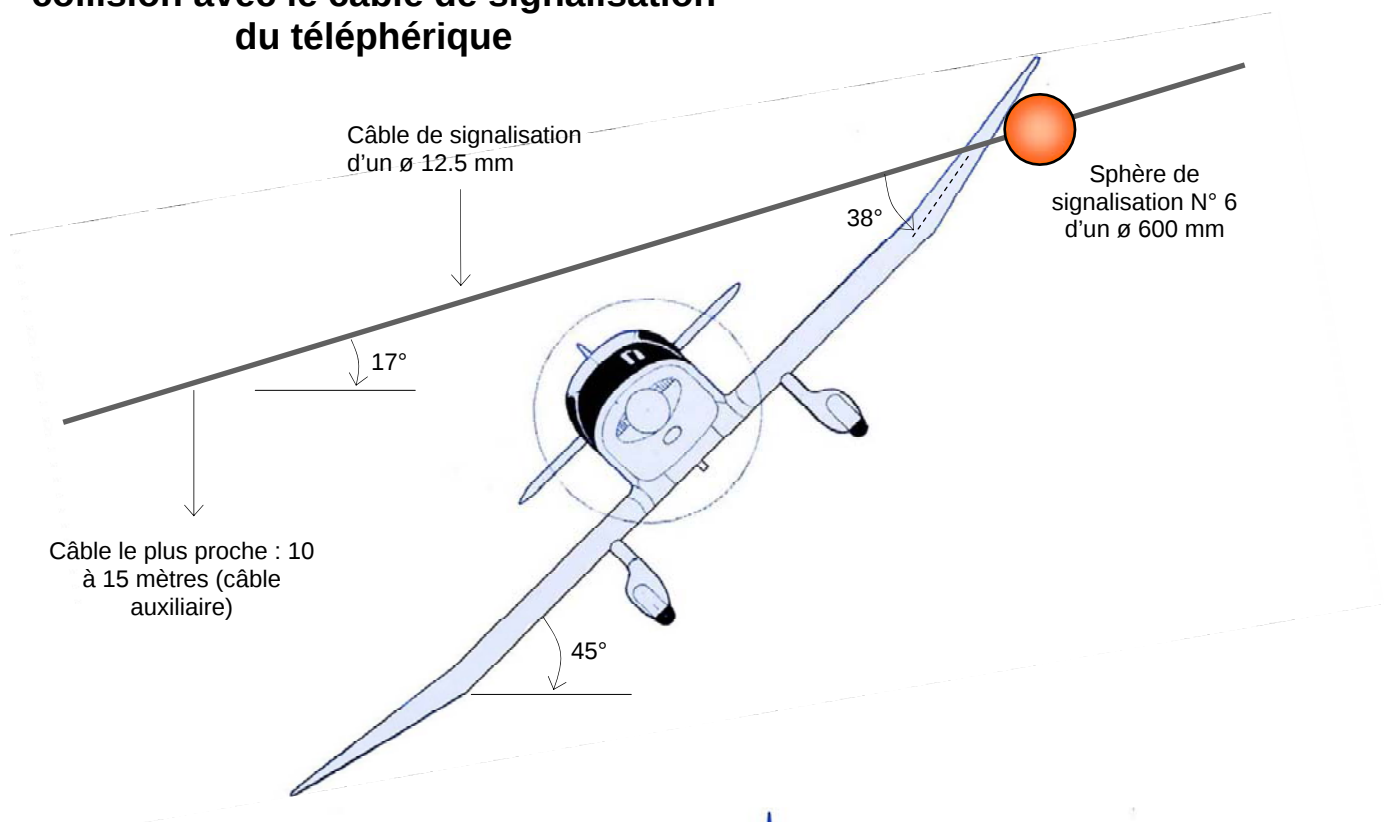
**Attitude de l'avion à l'instant de la collision avec le câble de signalisation du téléphérique**

Le dièdre de l'aile étant de 10° par rapport à l'épaisseur moyenne du profil, et la tangente au câble formant un angle d'environ 17° avec l'horizon, l'avion l'a heurté, en virage à droite, avec une inclinaison latérale d'environ 45°.

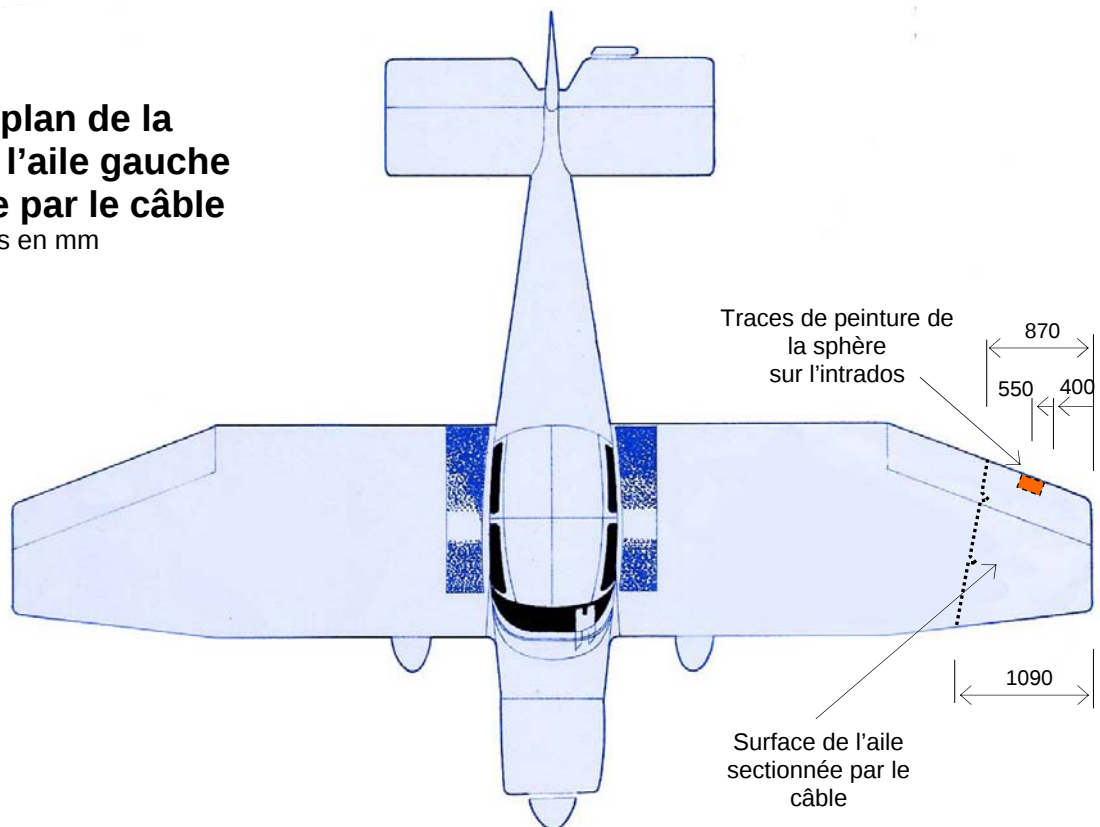
**Vue en plan de la surface de l'aile gauche sectionnée par le câble**

- le dièdre de l'aile gauche était coupé de manière très nette par le câble sous un angle d'environ 38° formé par la tangente au câble et l'épaisseur moyenne du profil le long du dièdre. Avec le saumon pour référence, le cisaillement s'étendait de 1.09 m au bord d'attaque à 0.87 m au bord de fuite;
- sur l'intrados de l'aileron gauche, à la hauteur du bord de fuite, on notait la présence de légères éraflures de couleur rouge/orange identique à celle des sphères de balisage;
- le "Primer" était verrouillé;
- aucune signification crédible ne pouvait être donnée à ce qu'il reste des interrupteurs;
- un GPS était branché sur l'allume-cigare mais ne permettait pas d'en retirer des informations sur le trajet suivi par le pilote;
- la radio était détruite;
- un casque radio et une paire de lunettes médicales ont été recueillis dans les débris de l'avion.

Le dièdre de l'aile gauche a été coupé de manière très nette par le câble sous un angle d'environ 38° formé par la tangente au câble et l'épaisseur moyenne du profil du dièdre. Avec le saumon pour référence, le cisaillement s'étend de 1.09 m sur le bord d'attaque à 0.87 m sur le bord de fuite.
