# **Schlussbericht des Büros für Flugunfalluntersuchungen**

des Segelflugzeuges Schleicher Ka-8B, HB-734

vom 18. Mai 2003

Gudo (Region Cimetta d'Orino) / TI

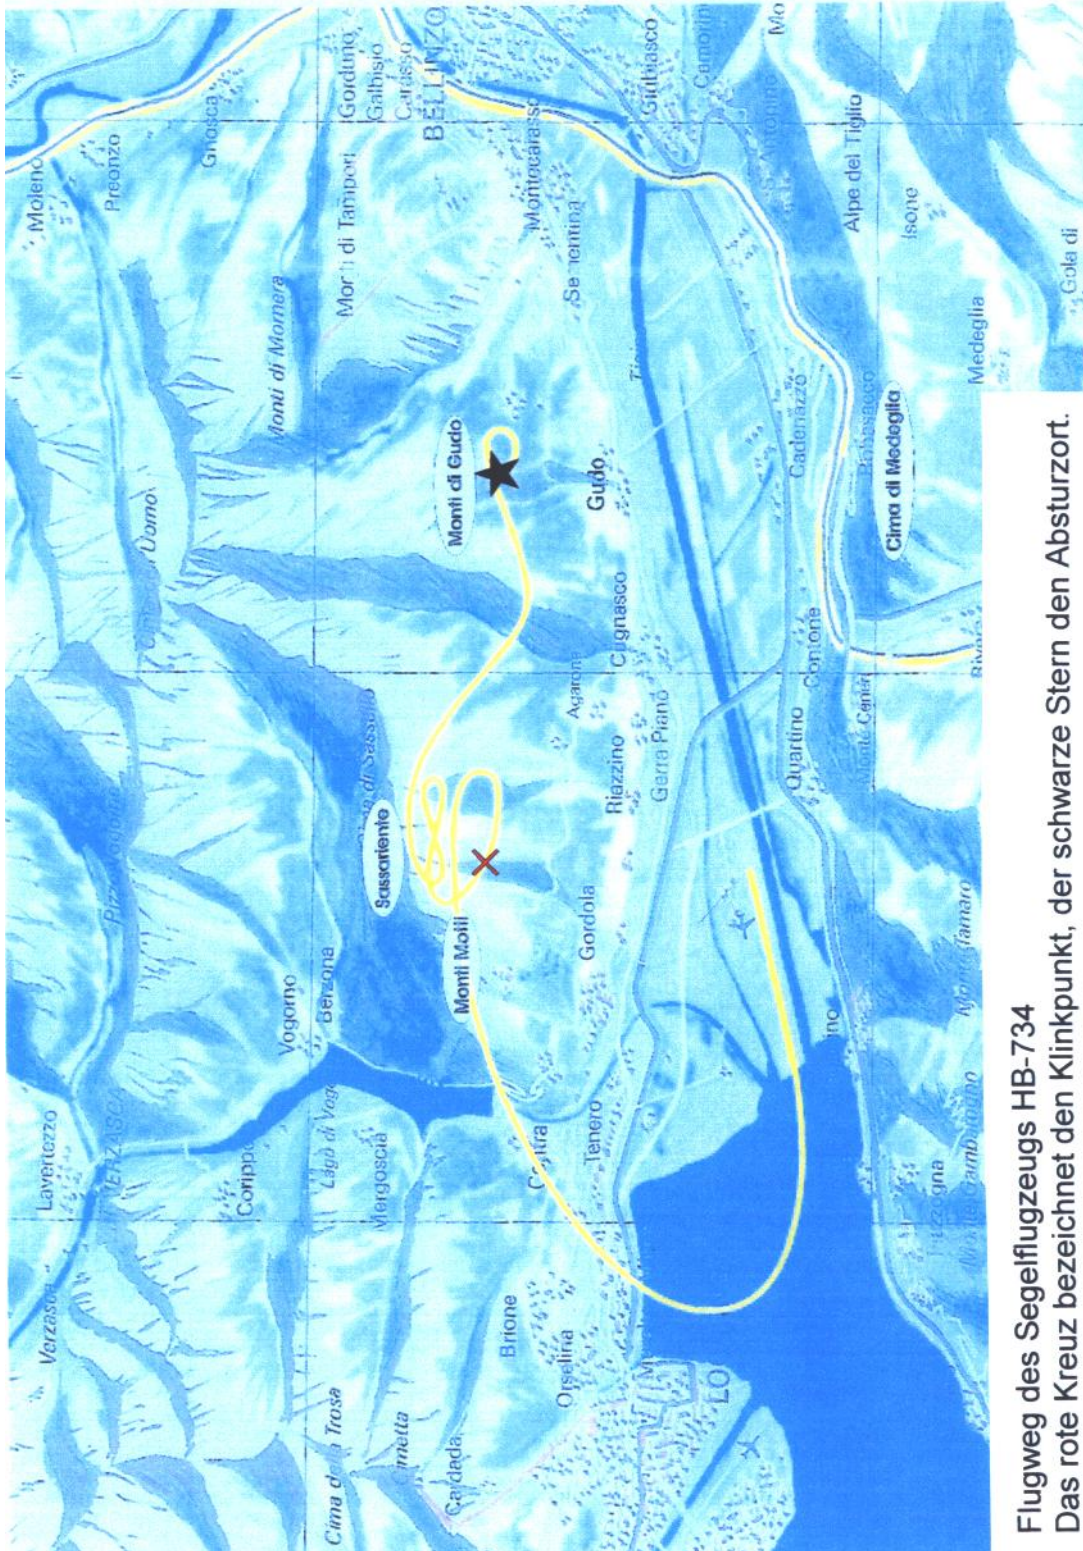
## Beilage 1

Flugweg des Segelflugezeugs HB-734  
Das rote Kreuz bezeichnet den Klinkpunkt, der schwarze Stern den Absturzort.

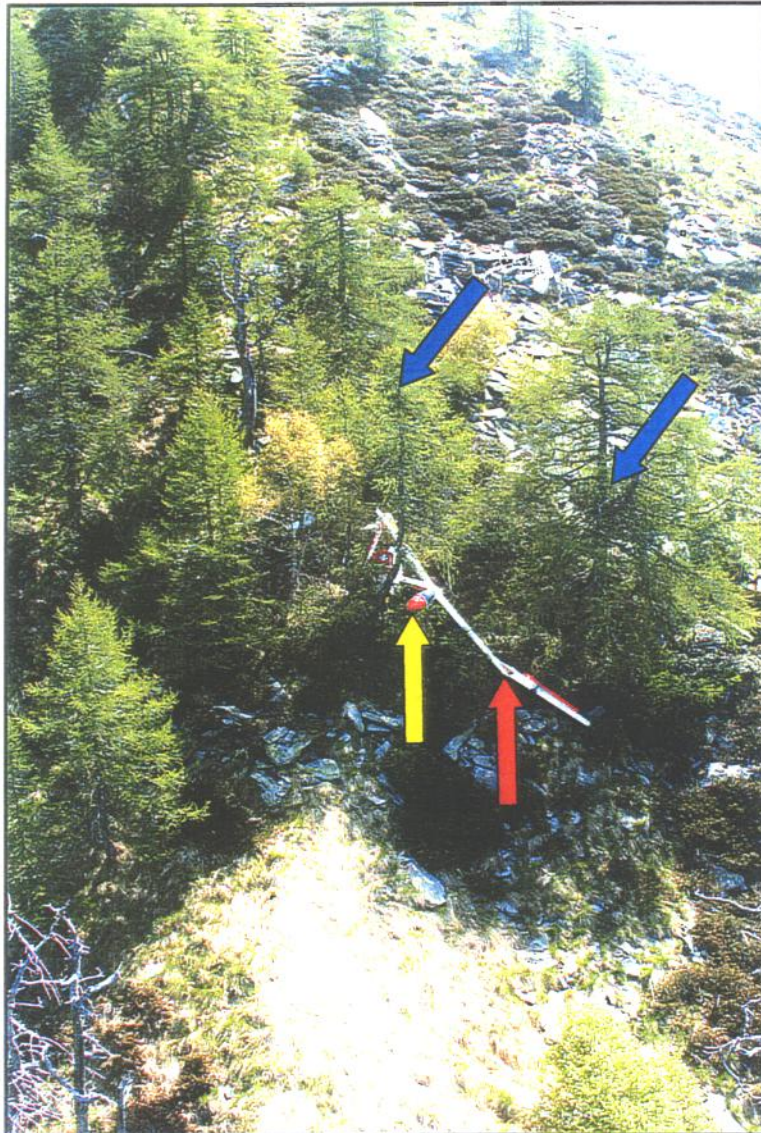
**Beilage 2**

Nach der Rechtskurve über Gudo richtete der Pilot seinen Blick auf eine Alpweide auf seiner linken Seite ohne sich bewusst zu werden, dass er sich zu sehr der Kante des Berges näherte. Eine unerwartete Windböe überraschte ihn. Als sich der Flügel nach rechts senkte, reagierte er mit einem instinktiven, brusken Steuerausschlag nach links. Diese unzweckmässige Reaktion führte zum Verlust der Kontrolle über das Segelflugzeug, welches mit dem rechten Flügel die Felsen berührte und eingeklemmt zwischen zwei Nadelbäumen zum Stillstand kam.

**Wrackendlage**

Die blauen Pfeile bezeichnen die beiden Lärchen, welche das Segelflugzeug aufgehalten haben.

Der rote Pfeil zeigt auf den am Boden liegenden, teilweise verbogenen, linken Flügel.

Der gelbe Pfeil bezeichnet die Lage des beinahe intakten Cockpits, welches zirka zwei Meter über dem Boden, in den Ästen einer Lärche hängen geblieben ist.
