Schlussbericht Nr. 1809

des Gasballons Wörner NL-1000/STU, HB-QHJ

vom 8. August 2002

bei Zizers/GR

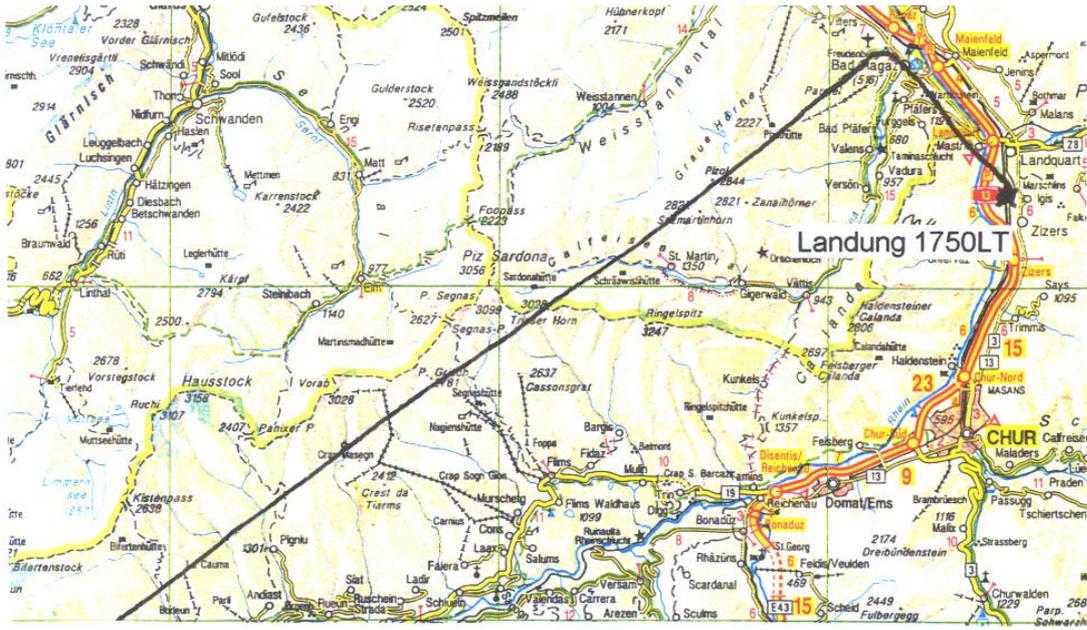
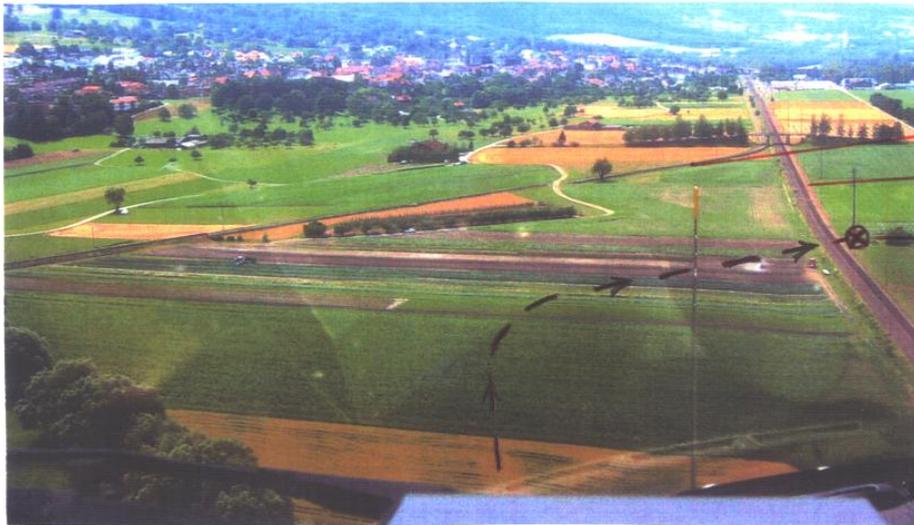
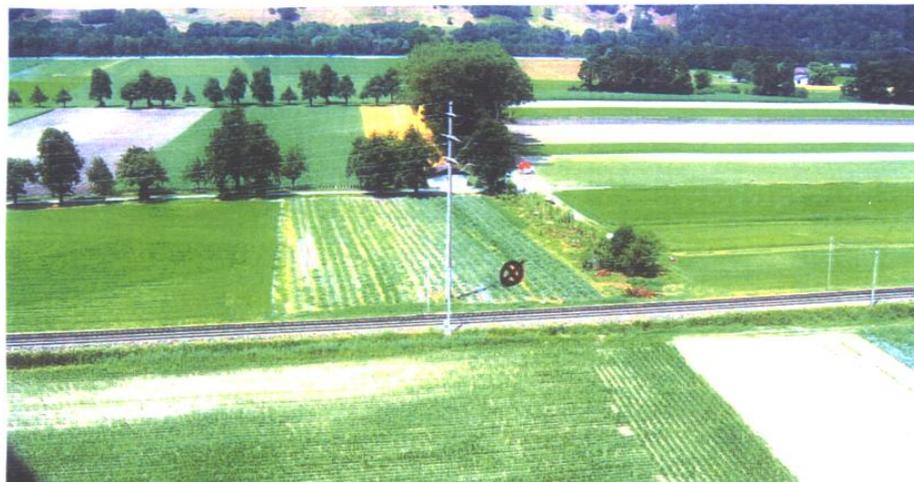
Beilage 1

Absturzstelle

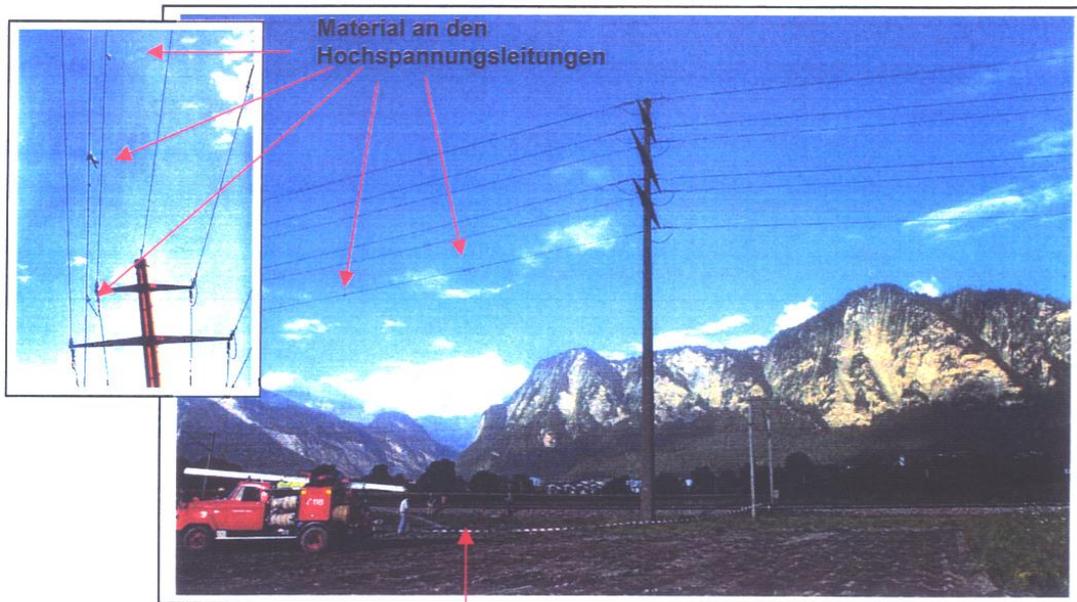
Beilage 2

Absturzstelle in Richtung Prättigau gesehen

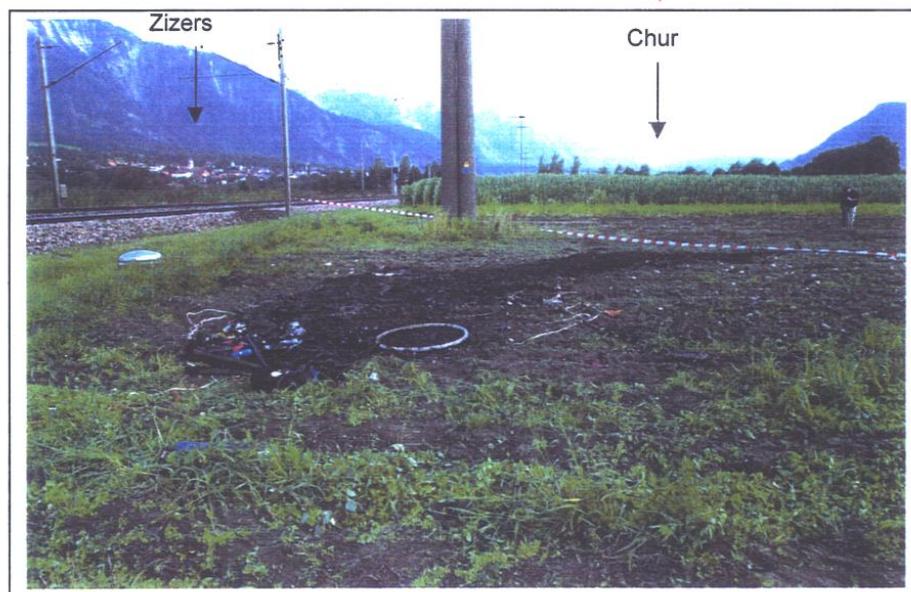
Absturzstelle in Richtung Chur gesehen

Höhe Stromleitung Hochspannungsmast =	25 Meter	Höhe Fahrleitung SBB =	4.5 Meter
Höhe unterste Leitung Hochspannung =	20,5 Meter	Distanz Mast von der Absturzstelle=	17.7 Meter
Höhe Strommast Nr 26 =	26.5 Meter	Distanz von der Bahnlinie =	9.3 Meter
Höhe Mast Fahrleitung SBB =	7.5 Meter
