**Rapport final  
du Bureau Français  
d'Enquêtes et d'Analyses  
pour la sécurité de l'aviation civile**

**concernant l'accident**

de l'avion Laverda Falco F.8-L, HB-UOK

survenu le 24 mai 2003

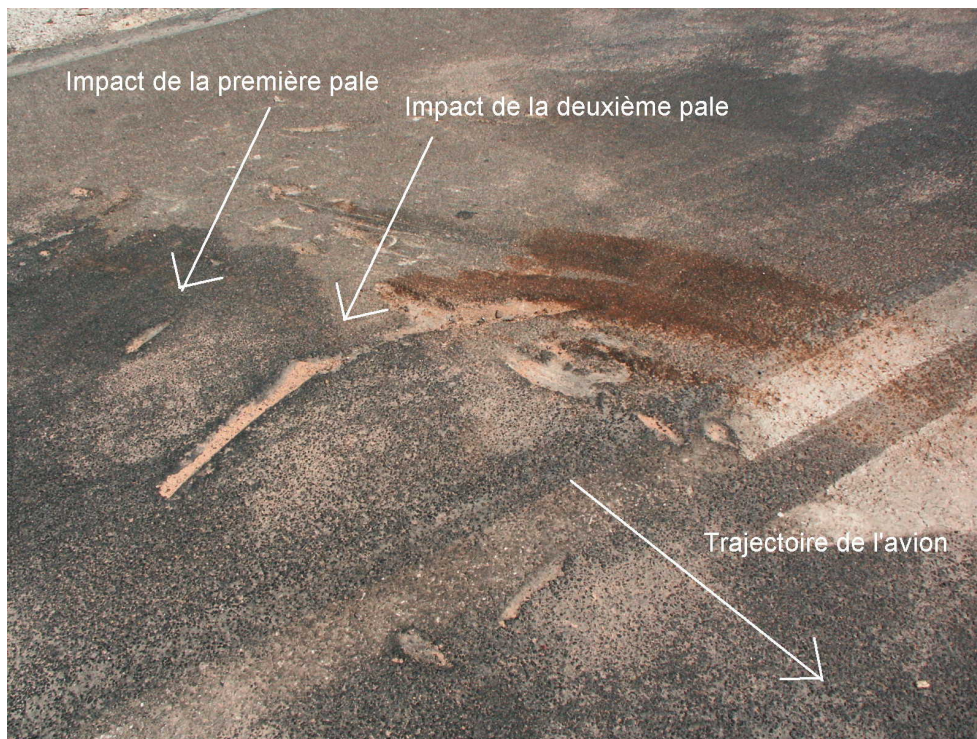
De nombreux débris sont retrouvés sur la première zone d'impact. Le bitume présente de nombreuses traces d'impact et de feu.

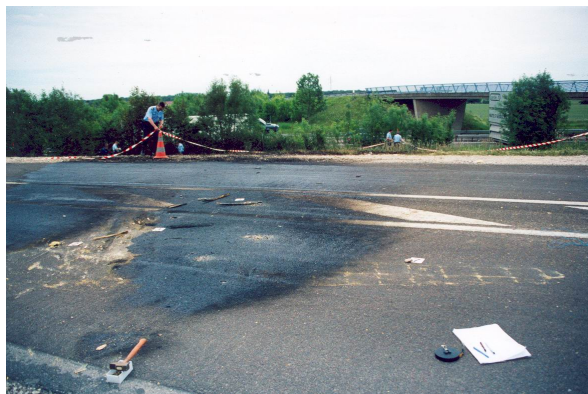
Lors du choc, l'empreinte de toute l'aile droite s'est imprimée sur le sol, ce qui montre que l'avion l'a heurté avec une assiette très faible.
