Schlussbericht des Büros für Flugunfalluntersuchungen

des Luftfahrzeugs Embraer EMB-145LU, HB-JAX

vom 30. November 2002

Flughafen Zürich

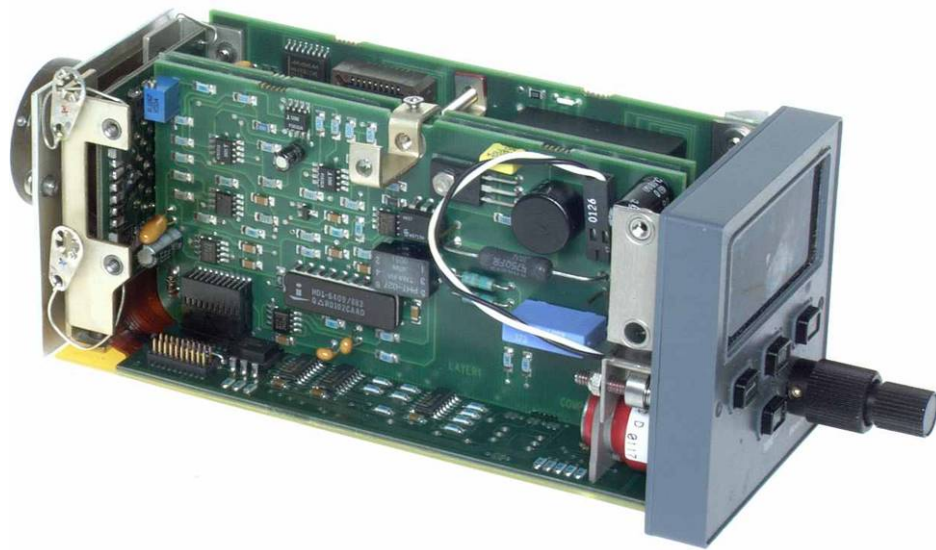
Fig.1

- Der Ursprung des "elektrischen Geruchs" wurde beim "Tuning back-up control head" (TBCH) CD 850 P/N 7513000-835 S/N 01102103 lokalisiert (Fig. 1).
- Anlässlich der Untersuchung des verbrannten Bereichs wurde festgestellt, dass der "elektrische Geruch" durch die Zersetzung (Verbrennungsprozess) des Materials der Leiterplatte und der flexiblen Leiterplatte entstanden war.

Tuning back up control head

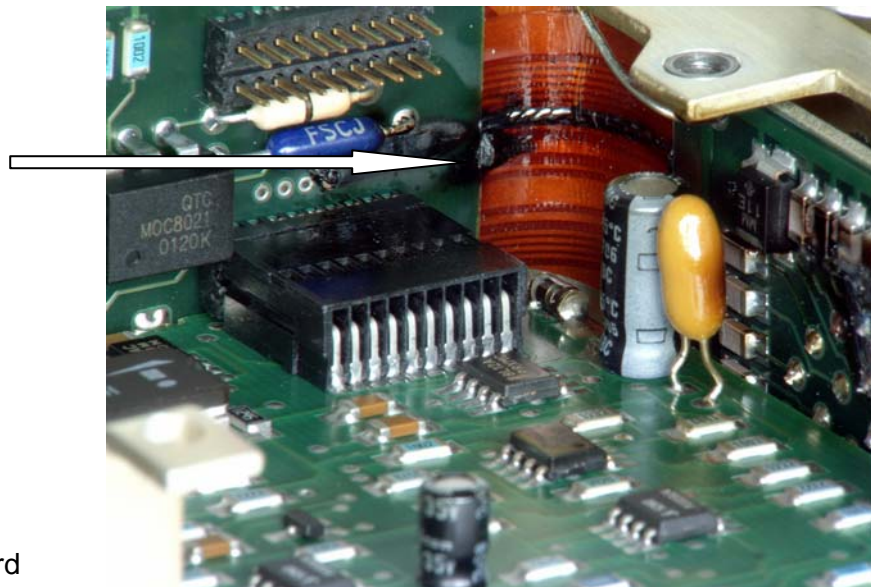
Fig.2

- Schäden wurden in drei Bereichen festgestellt:
 - SMD-Widerstände bei der Leiterplatte der Stromversorgung (PCB) 7516359-910,
 - verbrannte flexible Leiterplatte, welche die Leiterplatte der Stromversorgung mit der mehrlagigen Hauptleiterplatte verband,

- Hitzeschaden an der mehrlagigen Hauptleiterplatte, an der das Harz auf der Oberseite bis auf die Glasfaserschicht verbrannt war (Fig. 2 und Fig. 3).

- Die Analyse des Herstellers der Einheit ergab Folgendes: *"The root cause of this failure was found to be the failure of the Q401 transistor. The Q401 transistor on the power printed circuit board (PCB) failed (random part failure) which in turn shorted the 28 VDC power to ground. This caused excessive current to flow through the 28 VDC*

traces on the power PCB. This excessive current caused the traces to burn along with R418 and the flex connector. The short circuit could have persisted for several seconds and resulted in the emission of smoke..."

Schaden am Flexboard

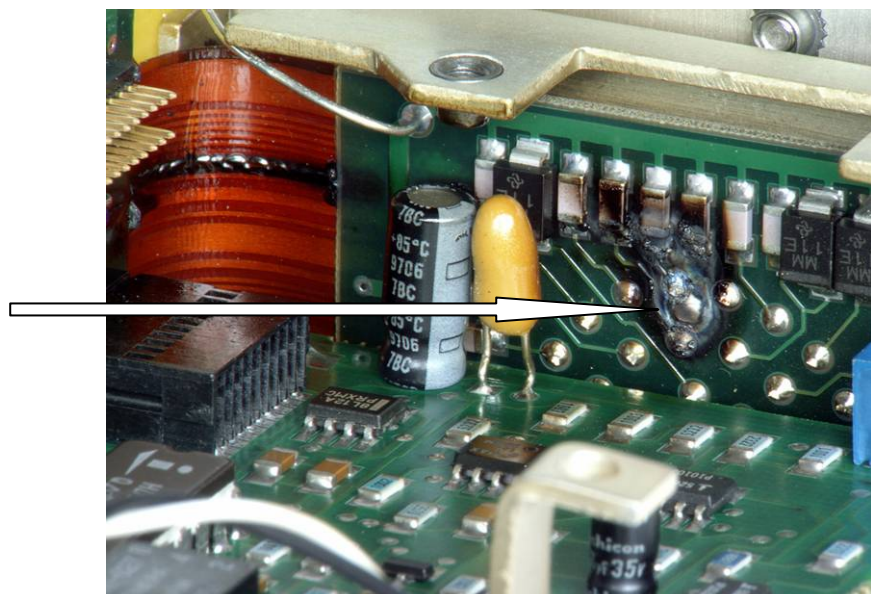
Fig.3

- Einige Kupferleiter waren weggeschmolzen. (Kupfer schmilzt bei einer Temperatur von etwa 1100 °C. Dieser Kunststoff beginnt sich bei einer Temperatur von etwa 330 °C zu zersetzen.)

Der "elektrische Geruch", den die FA und die Flugbesatzung bemerkten, stammte von der Leiterplatte (PCB) und der flexiblen Leiterplatte in der TBCH, welche durch einen zu grossen Stromfluss überhitzt wurden. Dieser wurde durch einen Kurzschluss im Transistor Q401 verursacht.

Schaden am PCB
