Schlussbericht des Büros für Flugunfalluntersuchungen

des Luftfahrzeuges Cessna 750 Citation X, N999CX

vom 20. März 2002

Zürich Flughafen

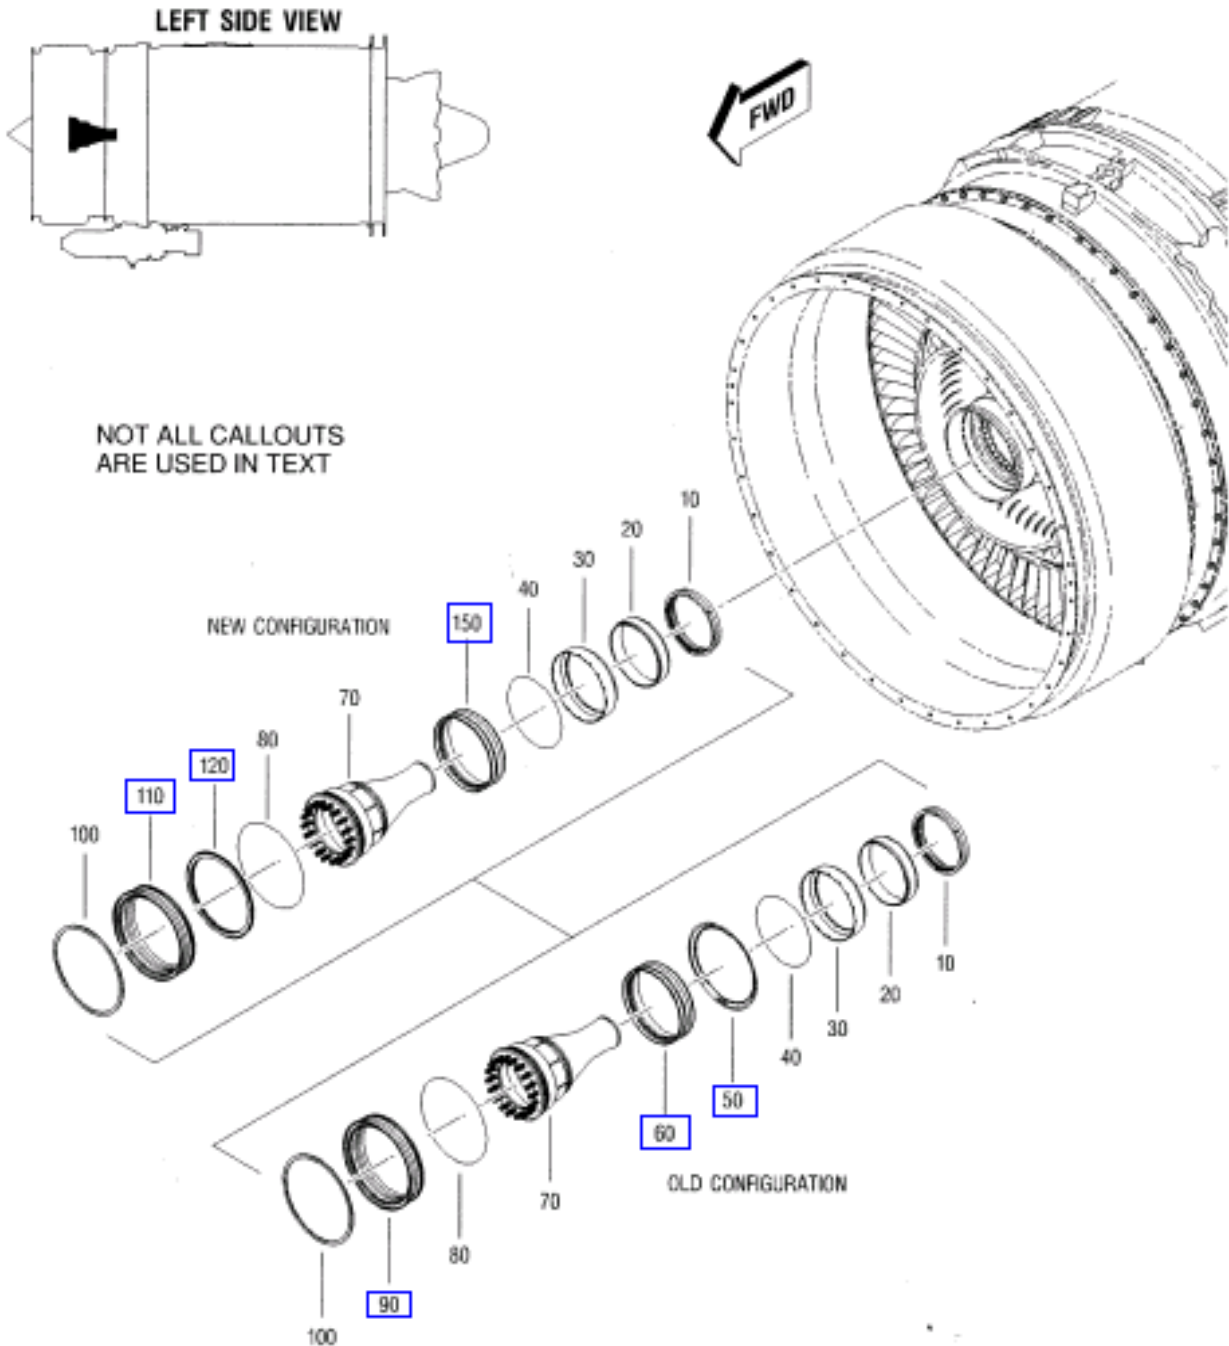
Beilage 1

- Nach Rücksprache mit dem Triebwerkhersteller wurde das linke Triebwerk für eine Zeit von 24 Stunden ruhend gelassen, anschliessend wurde eine Innenuntersuchung (*borescope inspection*) durchgeführt. Diese ergab, dass sich Öl durch einen defekten *fan* (no 1) *carbon seal* im gesamten Triebwerk verteilte, im Betrieb an heissen Teilen verbrannte und auch zum Teil in flüssiger Form im *bleed air supply duct* vorhanden war.

- Gemäss Angaben des Herstellers war diese Undichtigkeit wegen eines defekten Dicht- ringes (*fan carbon seal*) aufgetreten. Zum Zeitpunkt des Defektes wurde vom Herstel- ler bereits eine verbesserte Lösung mittels eines *Service Bulletins* (SB) angeboten. Der Hersteller beschrieb die mit diesem *Service Bulletin SB AE3007C-A-72-133* (Beilage 1) erzielte Verbesserung mit *an improved design carbon seal, including a new arch-bound segmented fan carbon seal assembly, a new fan carbon seal runner, a new fan carbon seal baffle and a new aft side fan Teflon lip seal.*

Fan Drive Shaft, Fan Carbon Seal, Fan Teflon Lip Seal, and Fan Carbon Seal Runner
