Schlussbericht des Büros für Flugunfalluntersuchungen

des Helikopters Ecureuil AS350B3, HB-ZBN

vom 9. Oktober 2001

8266 Steckborn (Eichhölzli / Schmaläcker)

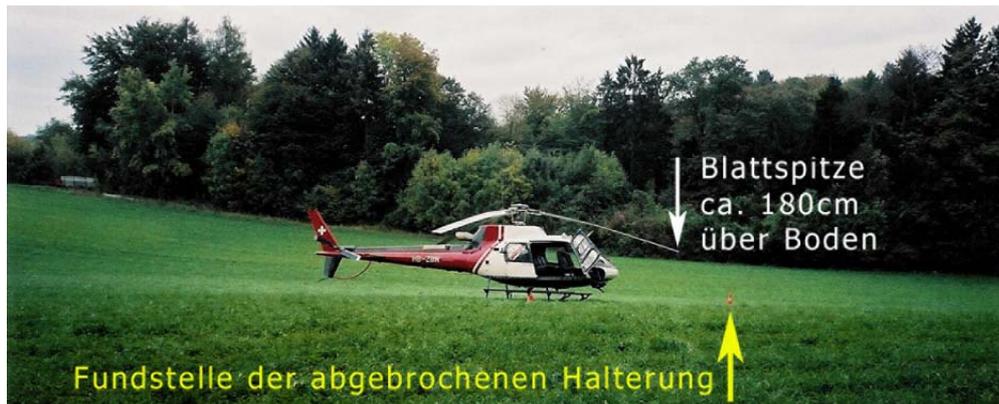
Der Helikopter wurde auf einer Wiese gelandet, welche in Flugrichtung gesehen leicht anstieg und nach links geneigt war. Die Landestelle kann in Bezug auf Hindernisse als unproblematisch eingestuft werden. Die Rotorblätter hingen stark nach unten. Der Rotorkopf wies gut sichtbare, massive Beschädigungen auf.

Die Rotorebene folgte diesen Steuereingaben und begann sich nach vorne rechts zu neigen. Der Rotorkopf ist für derartige extreme Steuereingaben nicht ausgelegt. Die *droop restrainer*, welche normalerweise bei tiefer Drehzahl während dem Anlassen und Abstellen die Rotorblätter stützen, wurden abgeschlagen. Ebenso die drei Haltegabeln, die den *droop stop ring* führen und halten. Als Folge davon glitt der *droop stop ring* dem Rotormast entlang nach unten und blieb auf der Taumelscheibe liegen.

Wie die Abbildung unter 1.12.2 zeigt, hingen die Blattspitzen infolge fehlendem *droop stop ring* nach dem Stillstand des Rotors auffallend tief (~ 180cm) über dem Boden. In Wirklichkeit senkten sich die im Leerlauf (~ 264 U/Min) drehenden Rotorblätter in bestimmten Positionen als Folge der erwähnten Steuereingaben und der resultierenden aerodynamischen Kräfte noch weiter ab als im Stillstand. Dabei berührten Teile der Blatthaltegabeln den Rotormast und hinterliessen dort eigentliche Schmiedespuren. Die Blattspitzen liefen im vorderen rechten Quadranten so tief über den Boden, dass ein erwachsener Mensch, im aufrechten Gang oder beim sich Aufrichten, am Kopf getroffen werden konnte.
