Rapport final du Bureau d'enquête sur les accidents d'aviation

de l'avion Cessna CE 560 Citation V, HB-VLV

survenu le 20 décembre 2001

à l'aéroport de Zurich-Kloten

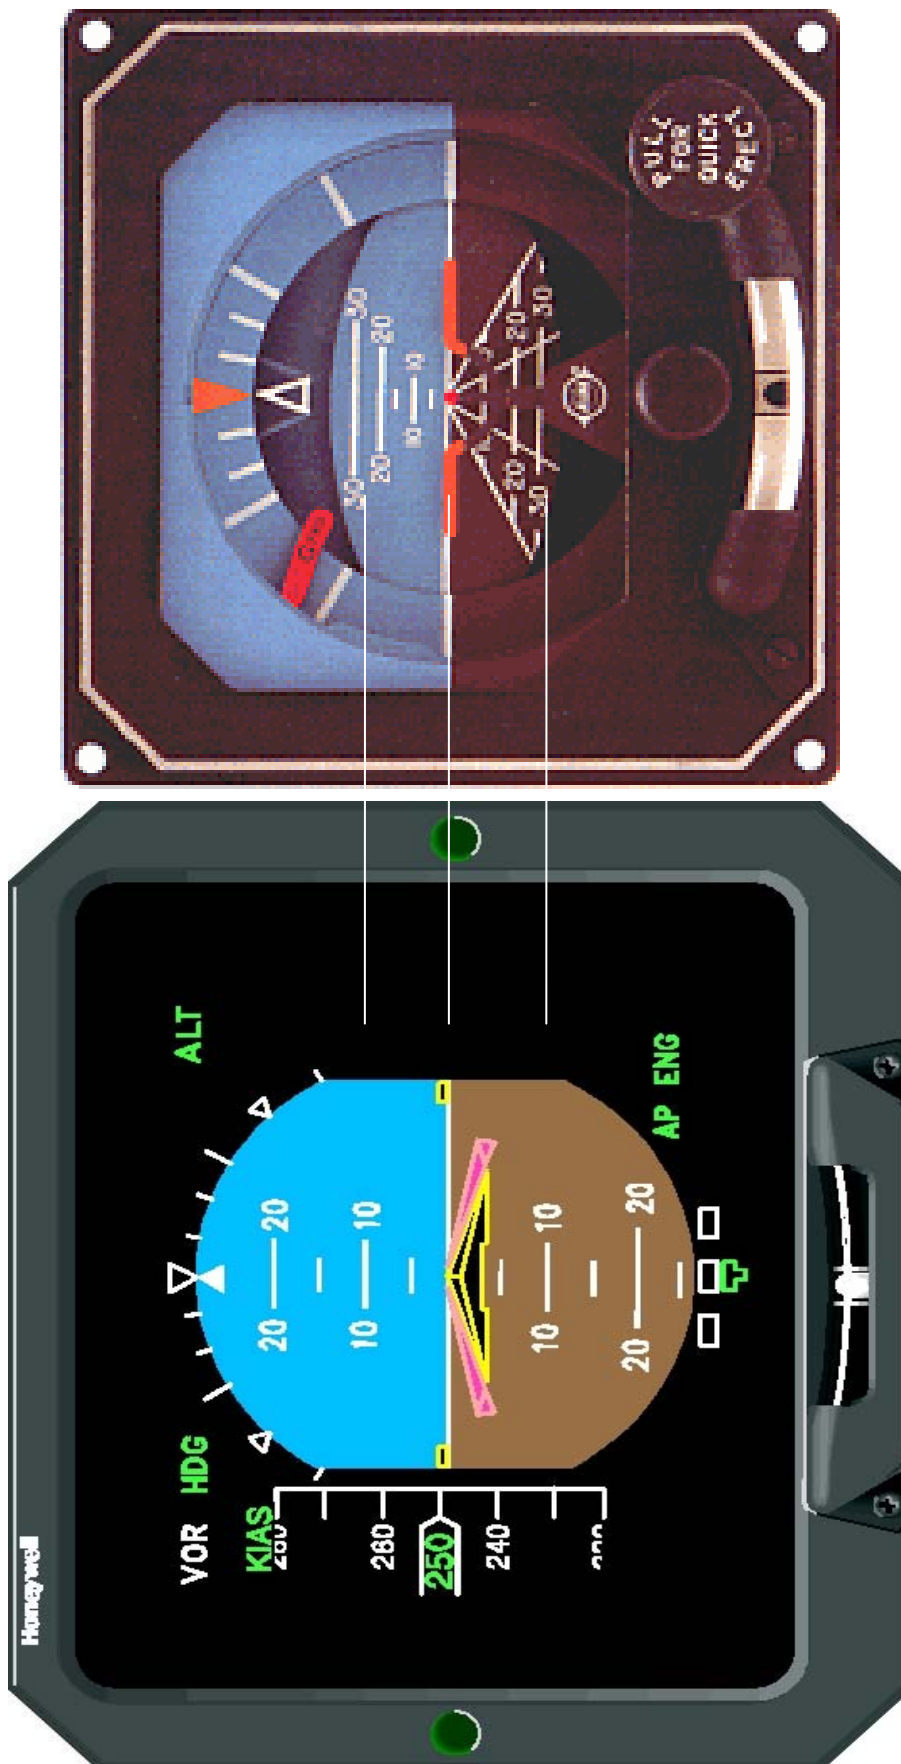
5.1 Comparaison EADI et AI, échelle 1:1

La condition préalable pour garantir une collaboration optimale dans le cockpit est que les deux pilotes disposent d'instruments équivalents. De petits écarts dans l'équipement peuvent être compensés par des procédures standard d'opération en vol (SOP) bien structurées.

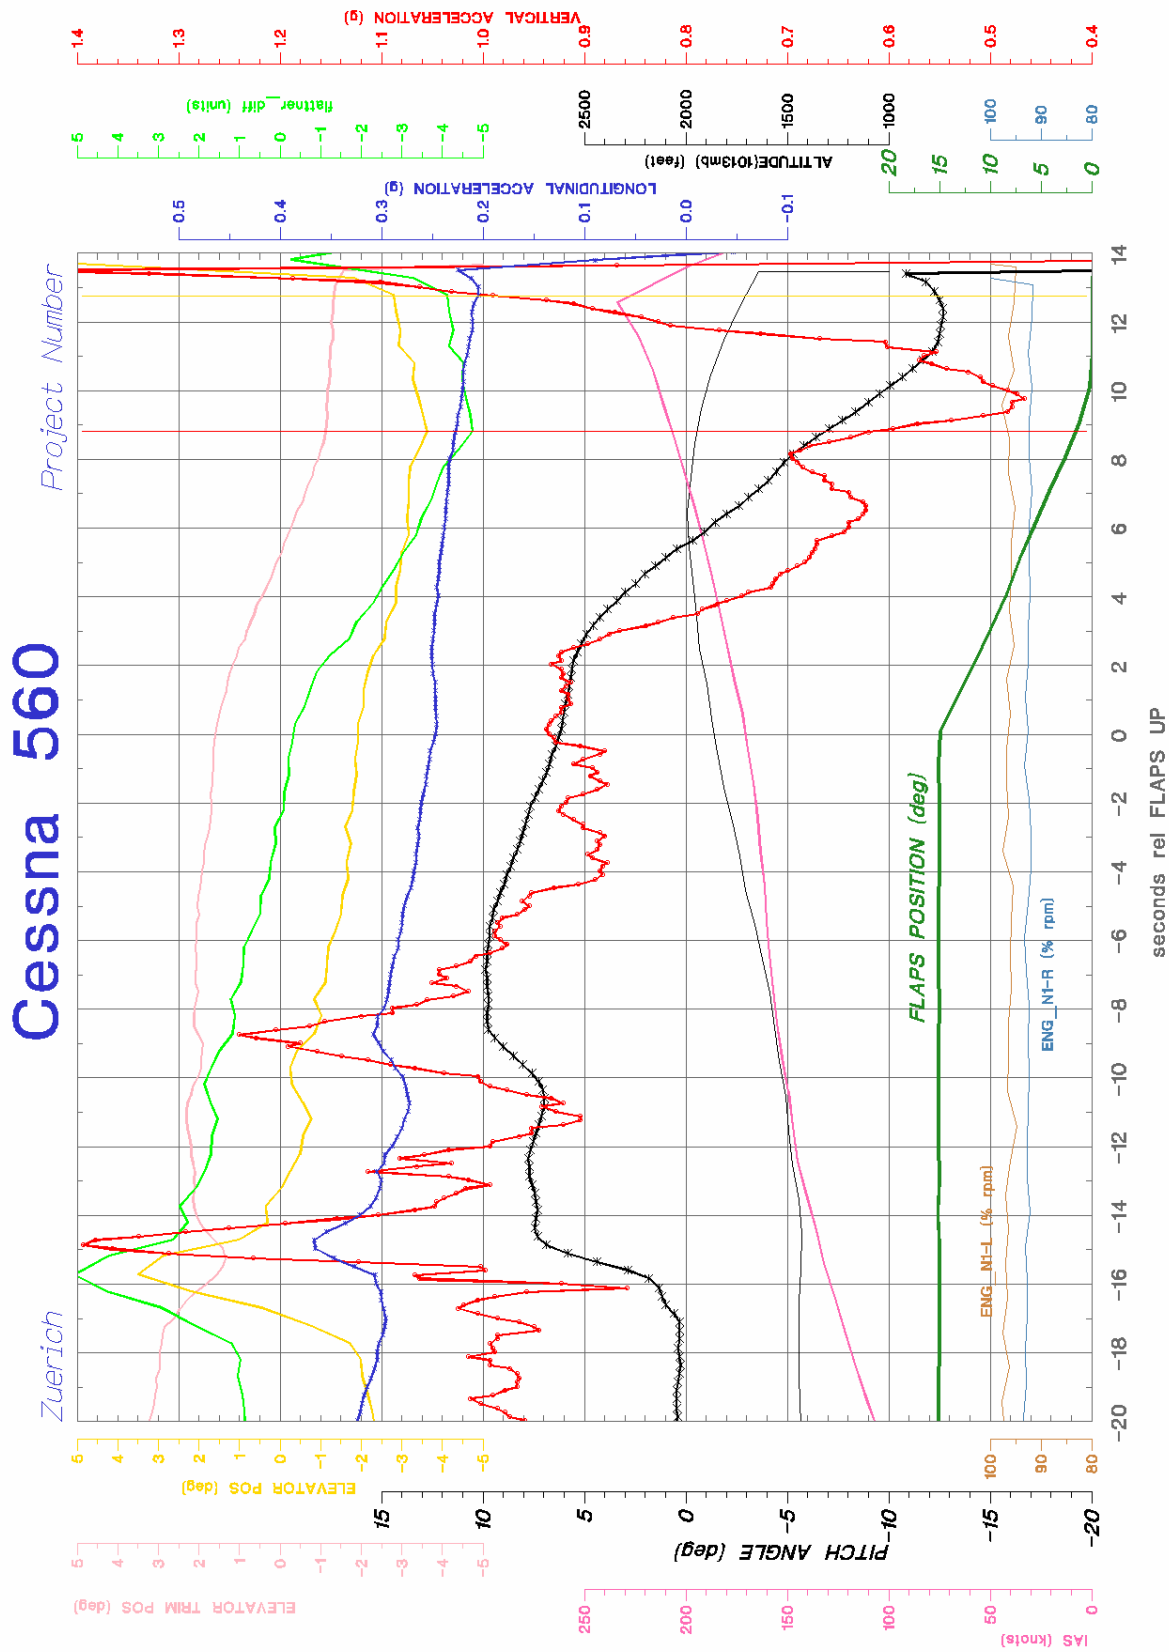
5.5 Représentation graphique des enregistrements DFDR

Une analyse comparative des données du vol examiné avec celles d'autres vols effectués dans les mêmes conditions n'ont mis en évidence aucune différence substantielle en ce qui concerne les débattements des gouvernes, l'accélération, l'accélération verticale et l'assiette pendant la phase initiale du vol de montée. Les enregistrements DFDR ont permis d'écarter l'hypothèse d'un décrochage.

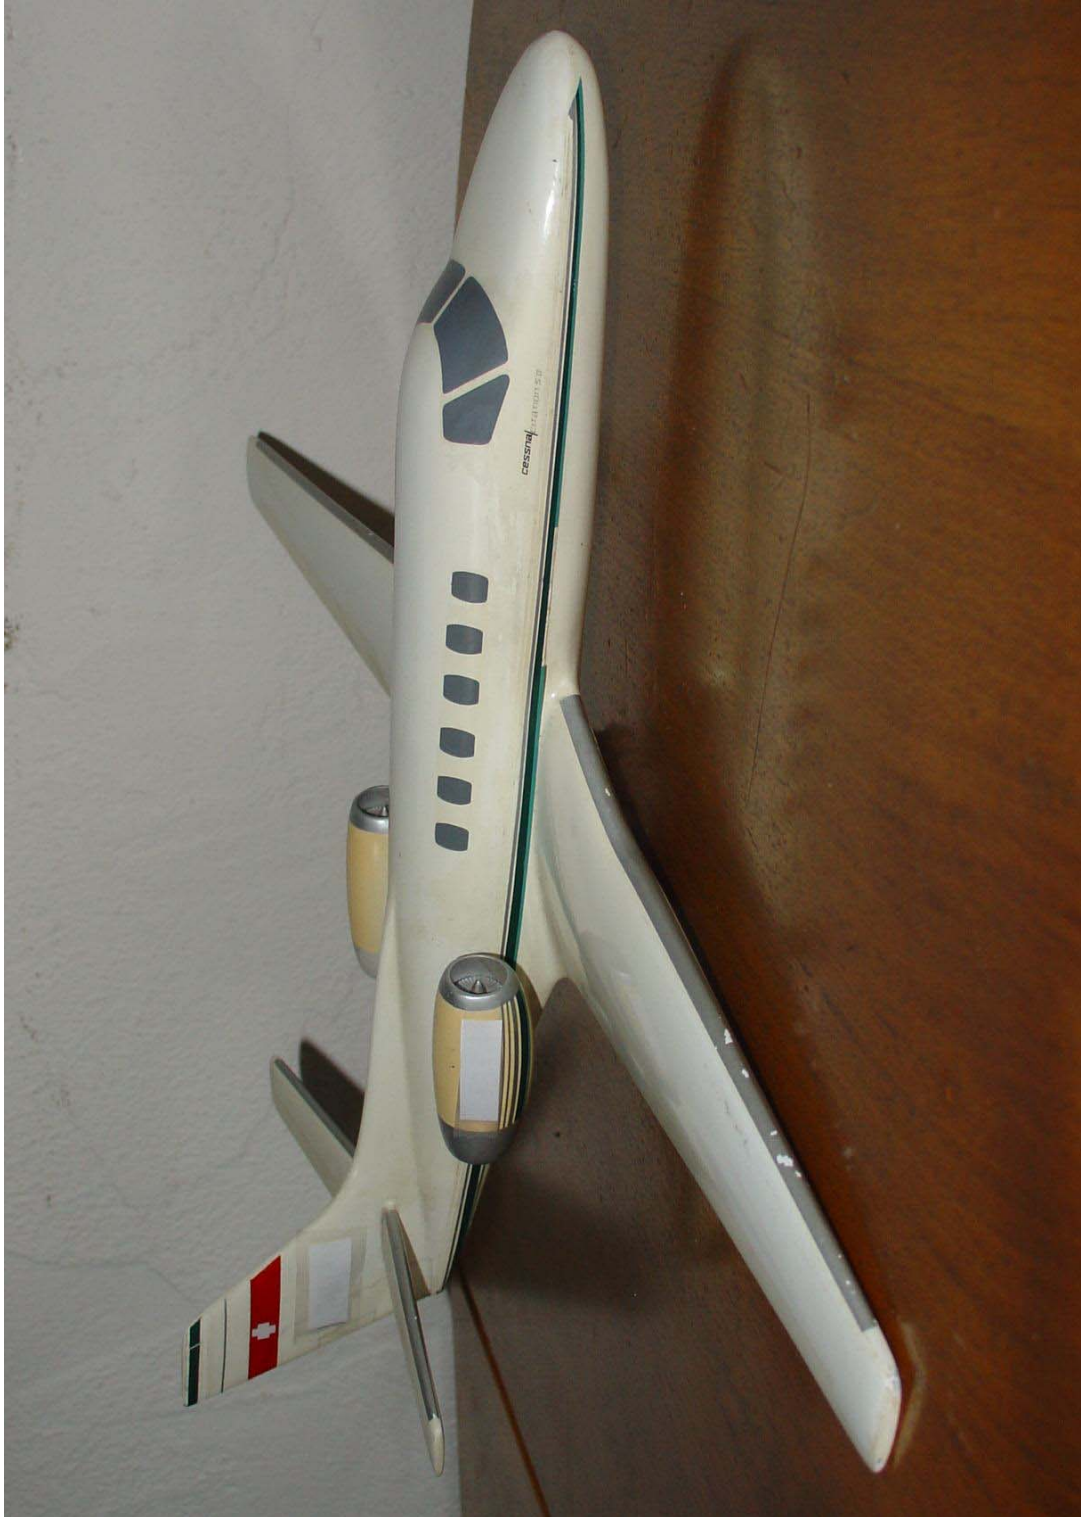
5.6 Attitude de l'avion au moment de l'impact

L'examen des débris de l'avion a montré que lors de l'impact, le train d'atterrissage et les volets étaient rentrés. Ces observations ont été confirmées par les enregistrements DFDR.
