# **Schlussbericht des Büros für Flugunfalluntersuchungen**

über den Unfall

des Helikopters Ecureuil AS350B2, HB-XVM

vom 12. August 1999

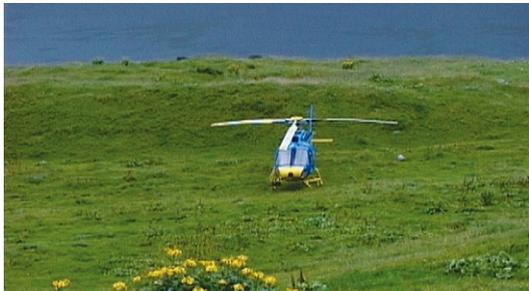
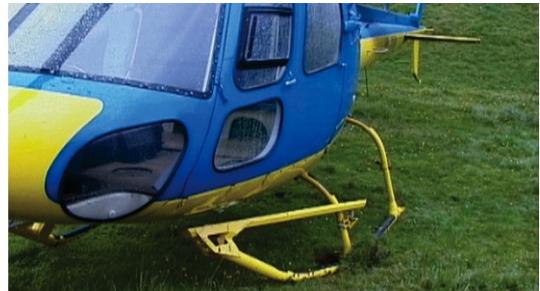
Der Helikopter wurde auf einer flachen Alpwiese nach einer Autorotation ohne Triebwerksleistung gelandet. Dabei drehte er sich bei der Landung um ca. 90 Grad nach rechts, wobei das Landegestell beschädigt wurde.

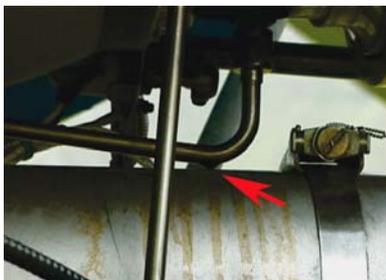
Auf der Unfallstelle wurde festgestellt, dass Oel aus dem Triebwerk ausgelaufen war. Unter dem Triebwerk wurden Späne und metallische Teile gefunden.

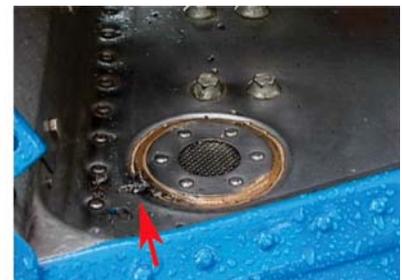
Späne

Sämtliche vorgefundenen Fragmente und Spuren an der Kompressorschaukel, im Gehäuse und am Helikopter (Boden unter Triebwerk) entsprechen dem Material des Radialkompressors. Es gibt keine Hinweise für triebwerksfremde Teile, die den Bruch hätten verursachen können.

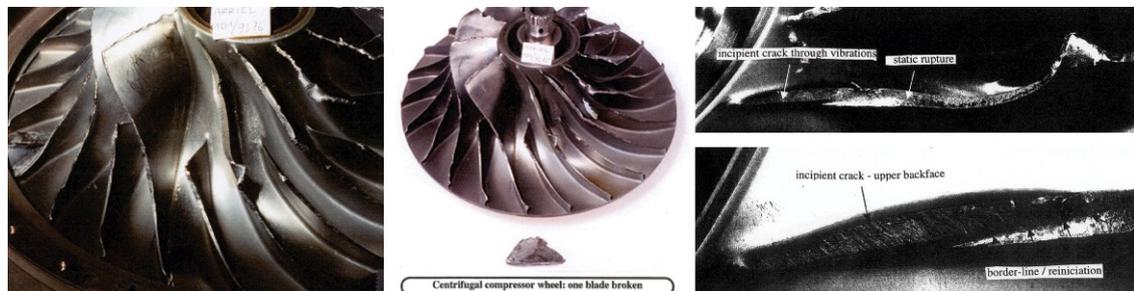
Laboruntersuchungen haben gezeigt, dass eine Schaufel des Radialkompressors abgebrochen war. Diesem Gewaltbruch ging ein Ermüdungsbruch voraus, welcher auf Grund von Vibrationen, hervorgerufen durch Schallschwingungen innerhalb des Kompressors, entstanden war.

Die Analyse des Bruches der Schaufel Nr. 7 des Radialkompressors hat ergeben, dass diese Schaufel in zwei Phasen abgebrochen ist:

- 1) sich fortsetzender Ermüdungsbruch durch Vibrationen, beginnend am innersten Teil der Schaufel. Diese Vibrationen wurden durch Schallschwingungen innerhalb des Kompressors hervorgerufen.
- 2) Gewaltbruch durch zentrifugale Kräfte, nachdem der Ermüdungsbruch bis zu einem bestimmten Punkt nach aussen gewandert war.

Im Service Bulletin No. 292 72 0261 vom 20. September 1999, das heisst ungefähr ein Monat nach dem Unfall, wurde die Lösung für dieses Problem mit der Modifikation TU 300 letztendlich bekannt gegeben (*Module compresseur. Montage d'un fourreau dans le bossage de fixation de la vanne de décharge*).
