Rapport final du Bureau d'enquête sur les accidents d'aviation

de l'hélicoptère AS350B2, HB-XVM

survenu le 12 août 1999

Alpe di Piora, Région du lac Ritom TI

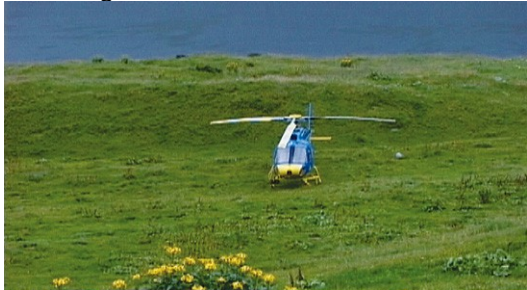
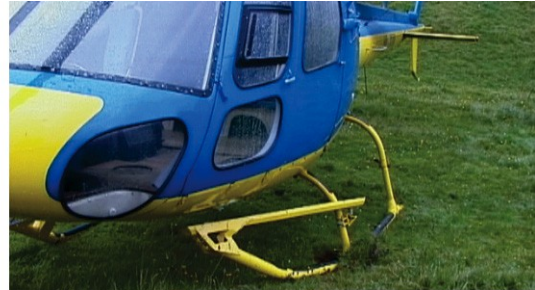
L'hélicoptère a atterri sur une prairie alpine plate après avoir effectué une autorotation sans puissance moteur. Ca faisant, il a effectué une rotation d'environ 90 degrés vers la droite au moment de l'atterrissage, ce qui a endommagé le train d'atterrissage.

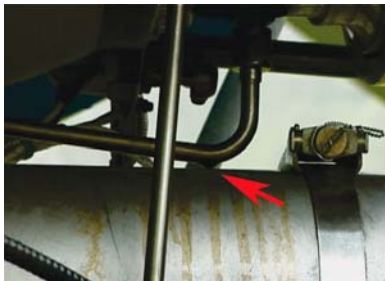
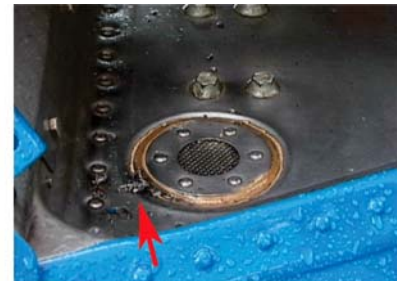
Sur le lieu de l'accident, on a constaté que de l'huile s'était écoulee du moteur. On a également relevé des résidus et des particules métalliques sous le moteur.

Oel

Späne

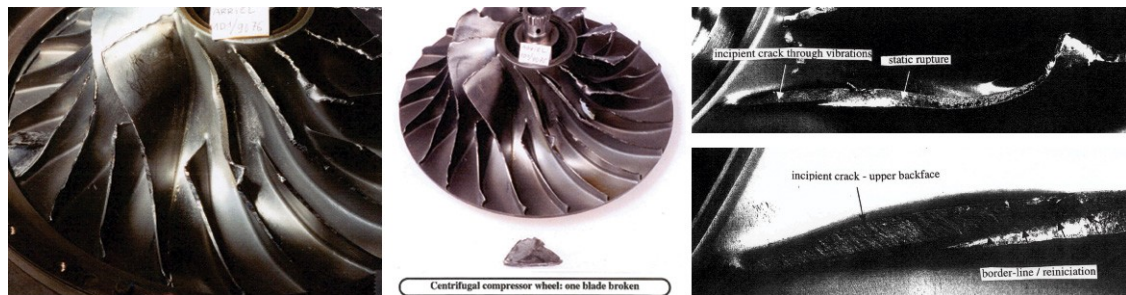
Les analyses effectuées en laboratoire ont montré qu'une des aubes du compresseur avait été rompue. Cette rupture brutale a été précédée d'une rupture de fatigue engendrée par des vibrations, elles-mêmes dues à une résonance acoustique à l'intérieur du compresseur.

L'analyse de la rupture de l'aube no 7 du compresseur radial a montré qu'elle avait été rompue en deux étapes.

- 1) rupture de fatigue progressive due à des vibrations commençant à l'intérieur de l'aube. Ces vibrations sont dues à une résonance acoustique à l'intérieur du compresseur.
- 2) rupture brutale due à la force centrifuge, après que la rupture de fatigue se soit déplacée vers l'extérieur jusqu'à un certain point.

Tous les fragments et traces relevés sur l'aube du compresseur, dans le boîtier et sur l'hélicoptère (plancher sous le moteur) correspondent au matériau de construction du compresseur radial. Aucun indice ne confirme la présence de particules étrangères au moteur, susceptibles d'avoir occasionné la rupture.

Dans le bulletin de service no 292 72 0261 du 20 septembre 1999, soit un mois après l'accident, la solution à ce problème a finalement été communiquée avec la modification TU 300 (*Module compresseur. Montage d'un fourreau dans le bossage de fixation de la vanne de décharge*).
