# **Rapporto finale dell'Ufficio d'inchiesta sugli infortuni aeronautici**

dell'elicottero Ecureuil AS350B2, HB-XVM

del 12 agosto 1999

Alpe di Piora, zona lago Ritom TI

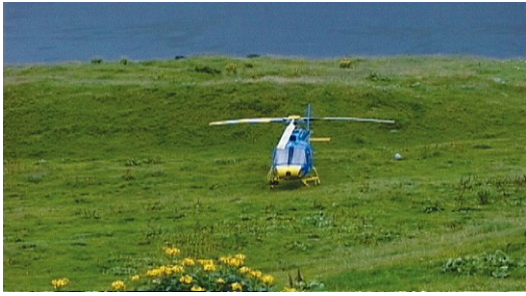
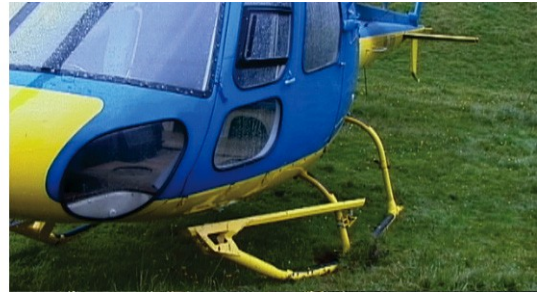
L'elicottero è atterrato su un pascolo alpino pianeggiante dopo un'autorotazione senza motore. La rotazione di circa 90 gradi a destra durante l'atterraggio ha provocato danni ai pattini.

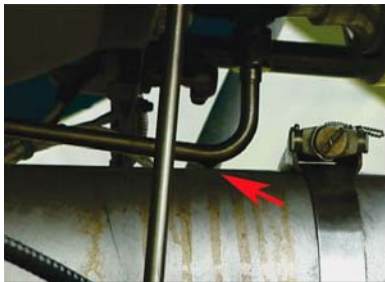
Sul luogo dell'infortunio è stata accertata la fuoriuscita di olio dal motore. Sotto il motore sono stati rinvenuti dei residui e delle parti metalliche.

Oel

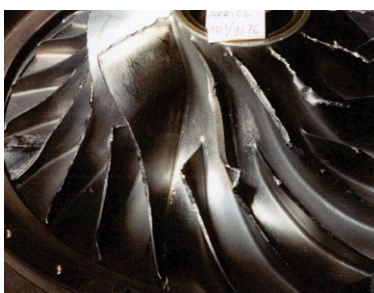
Gli esami di laboratorio hanno rivelato la rottura di una pala del compressore radiale. Questa rottura dinamica è stata preceduta da una rottura da affaticamento dovuta alle vibrazioni causate dalle frequenze acustiche all'interno del compressore.

Centrifugal compressor wheel: one blade broken

Dall'analisi della rottura della pala n° 7 del compressore radiale è emerso che questa pala si è rotta in due fasi:

- 1) Rottura progressiva da affaticamento causata dalle vibrazioni, con inizio nella parte più interna della pala. Queste vibrazioni sono state causate da frequenze acustiche all'interno del compressore.
- 2) Rottura causata dalla forza centrifuga dopo che la fessura da affaticamento si era estesa verso l'esterno.

Tutti i frammenti trovati e le tracce rilevate sulla pala del compressore, sull'involucro e sull'elicottero (superficie sottostante il motore) corrispondono al materiale del compressore radiale. Non sono state rilevate tracce di elementi estranei al motore che avrebbero potuto essere all'origine della rottura.

Nel Service Bulletin n° 292 72 0261 del 20 settembre 1999, ovvero circa un mese dopo l'infortunio, è stata infine resa nota la soluzione del problema con la modifica TU 300 (*Module compresseur. Montage d'un fourreau dans le bossage de fixation de la vanne de décharge*).
