# Schlussbericht des Büros für Flugunfalluntersuchungen

des Luftfahrzeuges Cessna RA F 150M, HB-CWT

vom 8. August 2003

in „Plätzli“, Gde Schönried / BE

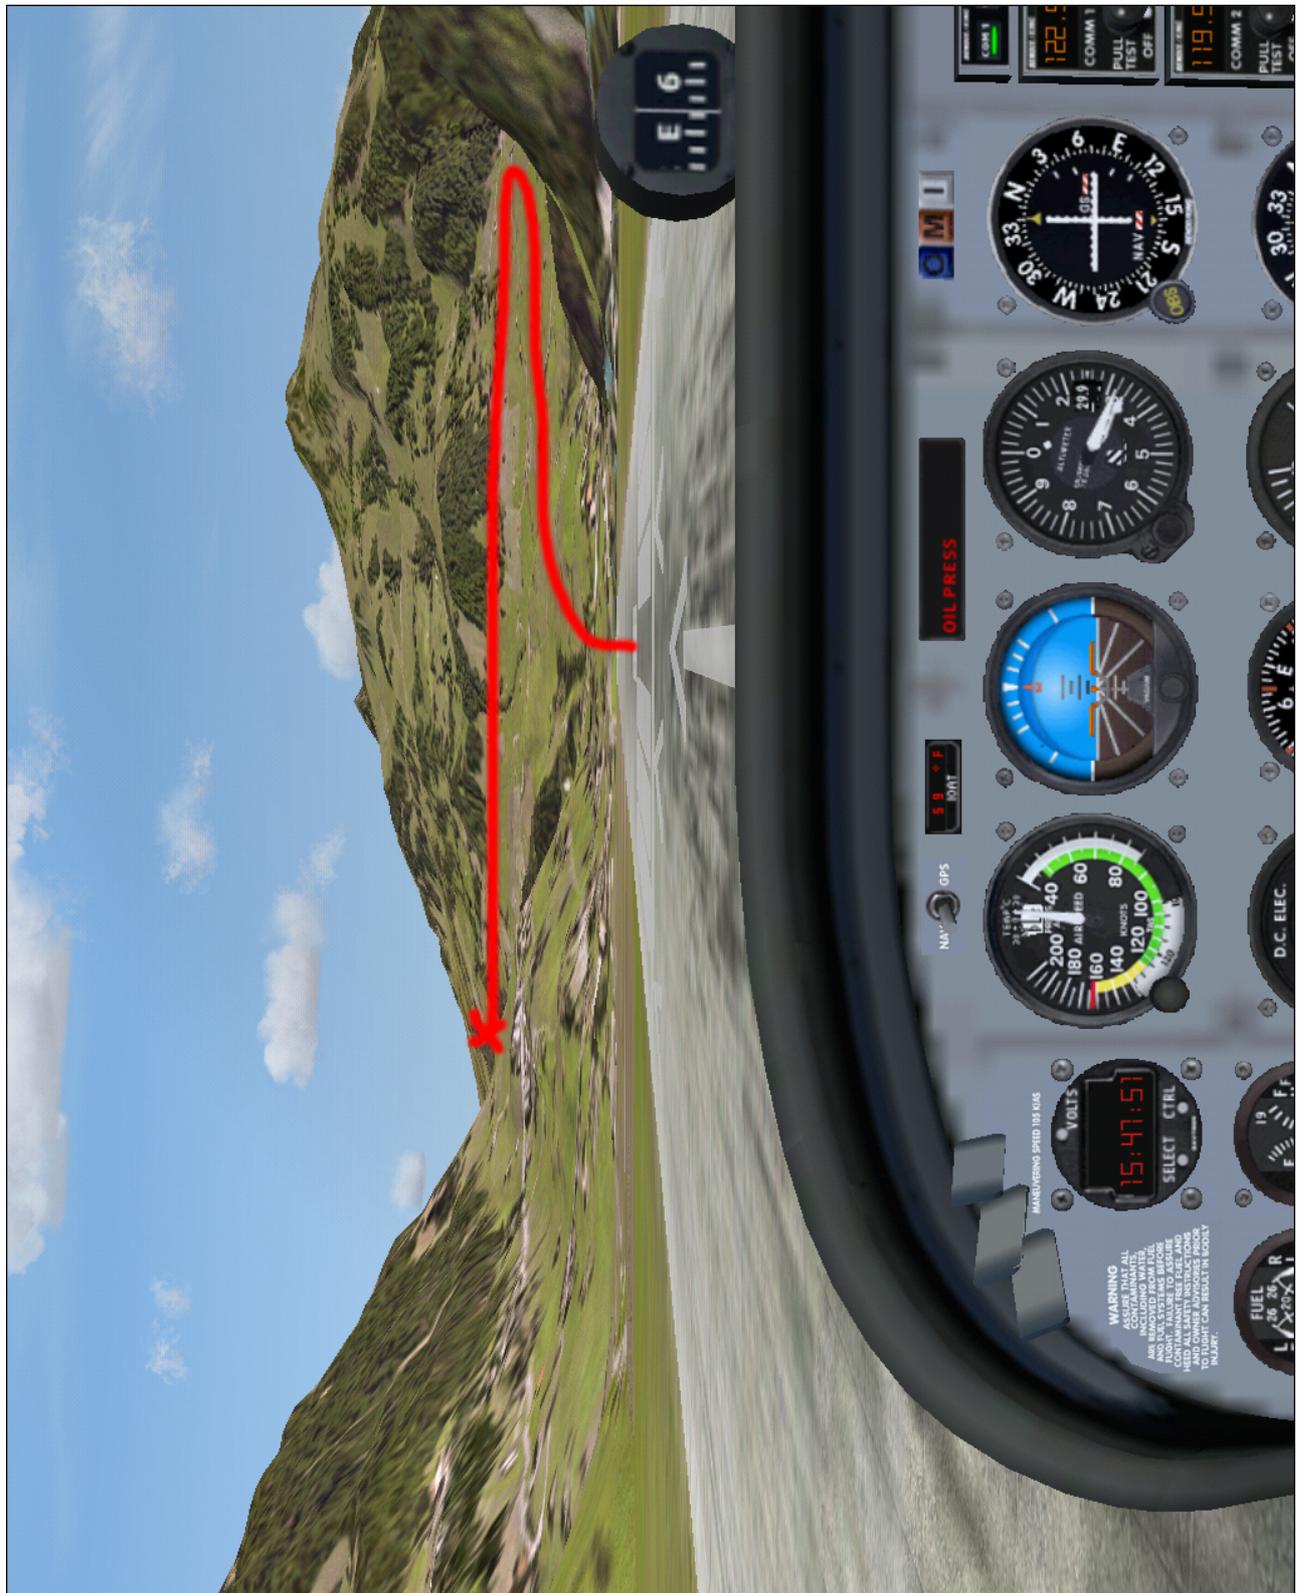
## Beilage 2

Pilotensicht vom Anfang RW 08

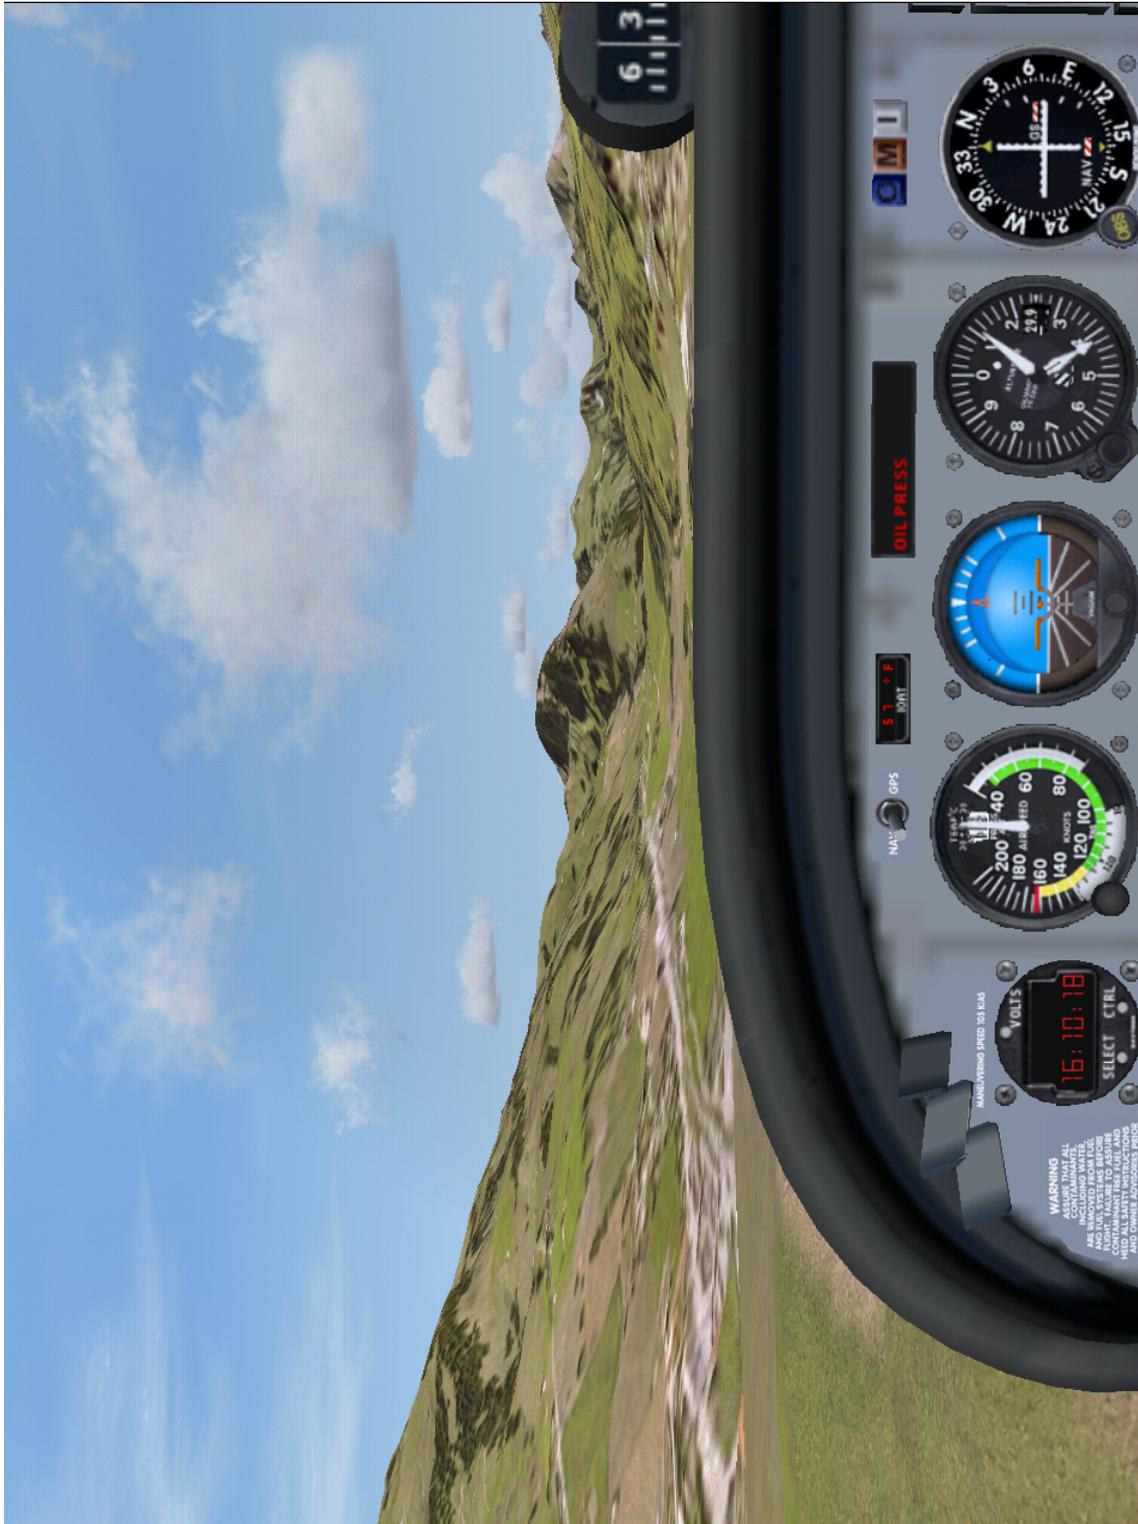
## Beilage 2

Zusätzlich muss die Steigrate durch turbulente Leewinde am Hang von Schönried beeinträchtigt worden sein. Alle diese Umstände führten dazu, dass der Pilot bis zum Unfallort eine durchschnittliche Steigrate von lediglich 270 ft/min. zu realisieren vermochte, was eine sichere Traversierung der Talenge östlich von Schönried nicht erlaubt hätte.

Pilotensicht vor Schönried, 30 Sek. vor dem Unfall, in ca. 4050 ft

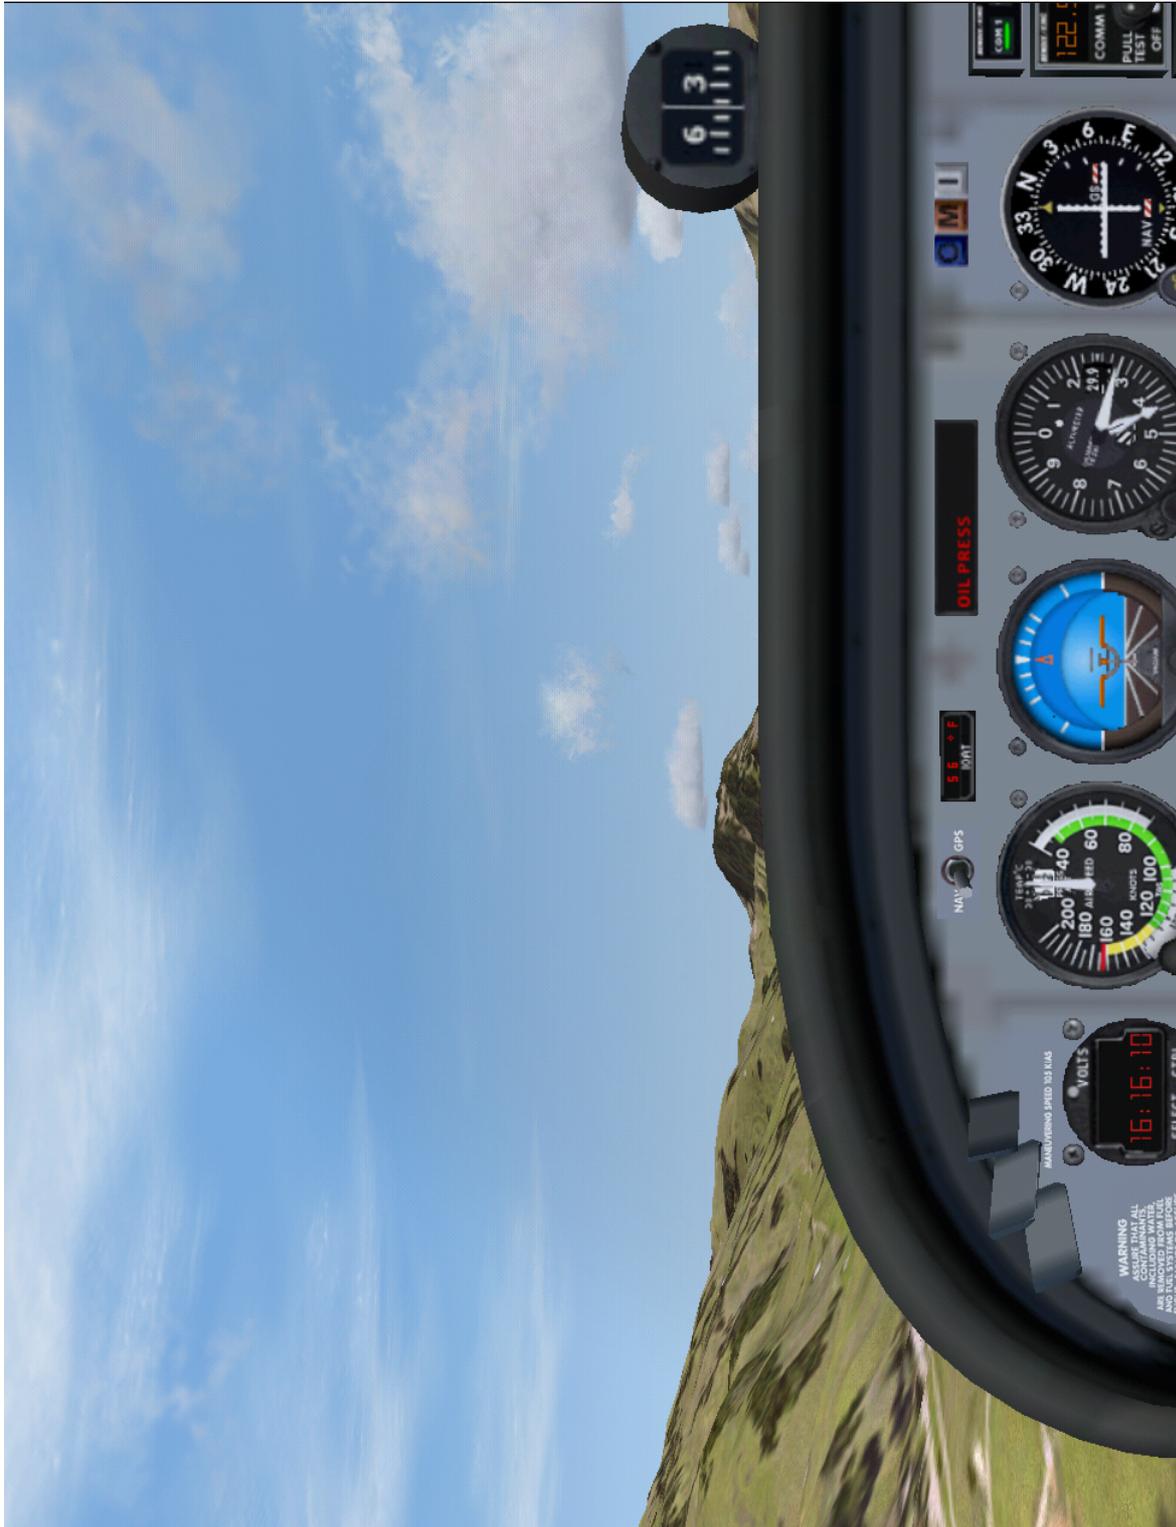
## Beilage 2

Nach den Angaben einer weiteren Augenzeugin vollführte der Pilot auf der Höhe der Unfallstelle eine relativ schnelle Drehbewegung um die Hochachse nach links. Dies offenbar in der Absicht, eine Umkehrkurve einzuleiten. Im Anschluss daran sei das Flugzeug wie „ein Sack Kartoffeln“ abgesackt und mit einem dumpfen Knall auf dem Boden aufgeprallt. Der Pilot hatte während seines letzten Manövers offensichtlich die Mindestgeschwindigkeit unterschritten, welche bei einer Querlage von z.B. 40° 55 Knoten (63 mph) beträgt. Eine vorsorgliche Landung, welche vom Gelände her nicht aussichtslos gewesen wäre, wurde vom Piloten nicht versucht.

Pilotensicht unmittelbar vor dem Unfall, in ca. 4100 ft, mit sehr hohem Anstellwinkel

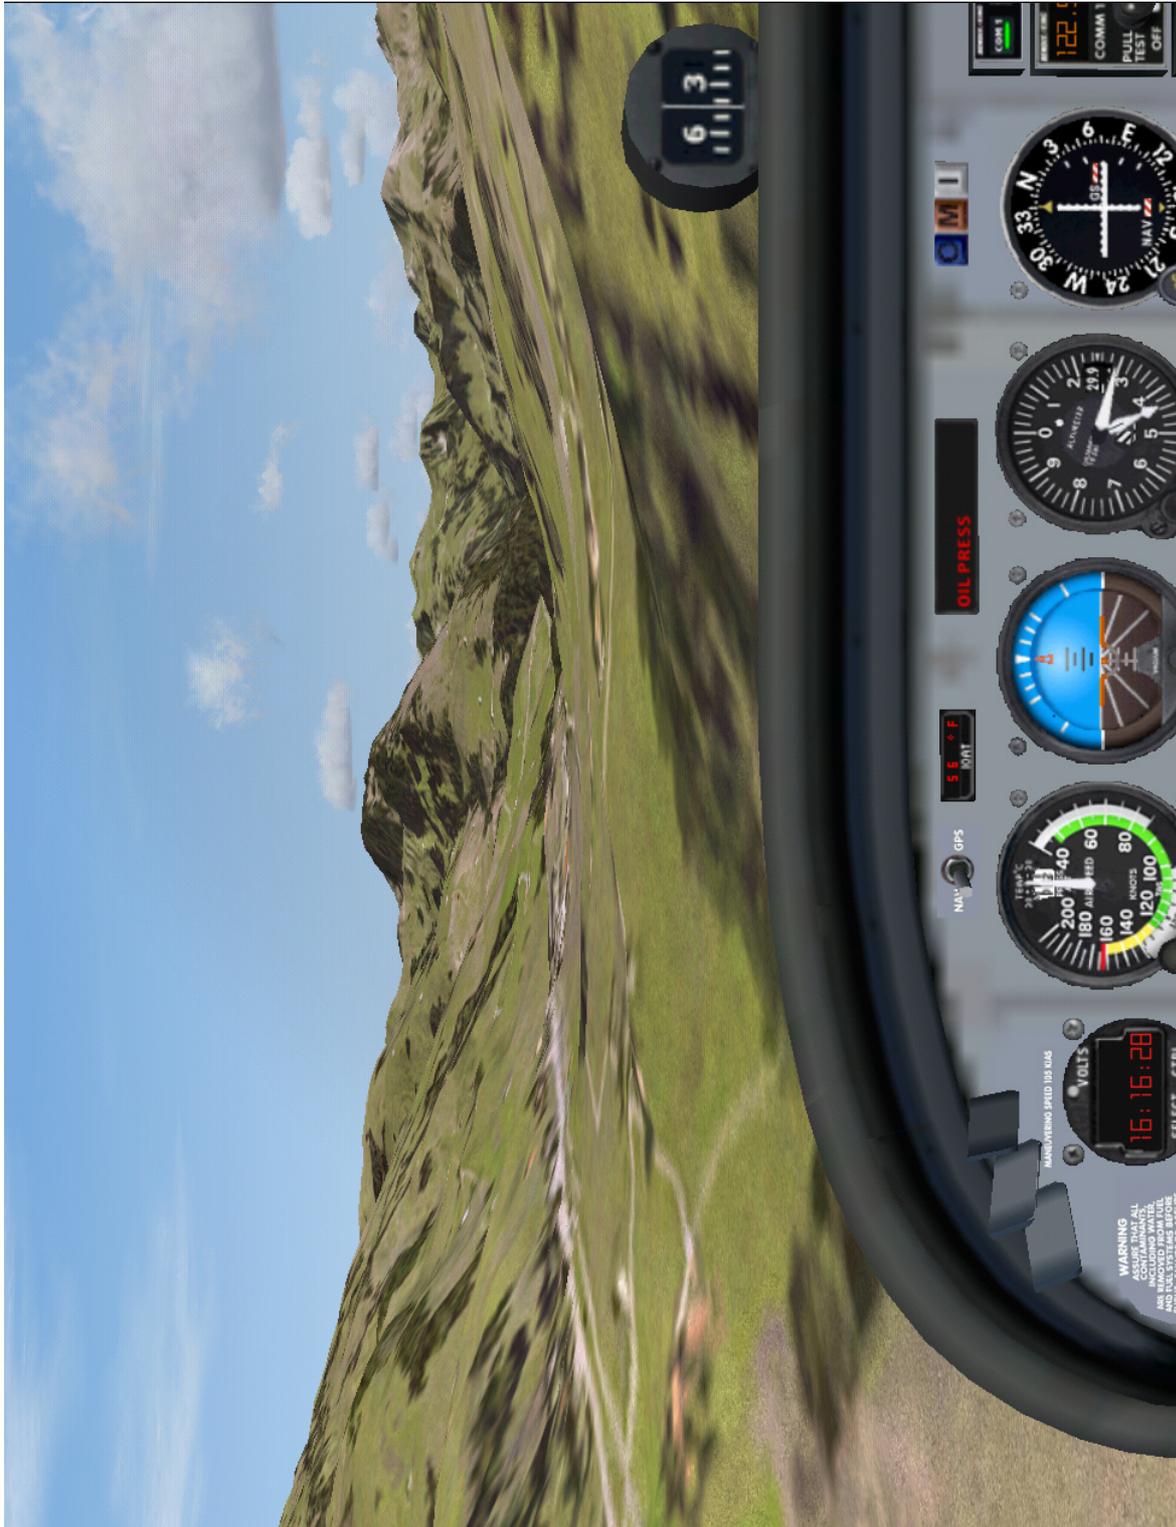
## Beilage 2

Pilotensicht unmittelbar vor dem Unfall, in ca. 4100 ft, mit normalem Anstellwinkel
