Schlussbericht des Büros für Flugunfalluntersuchungen

des Helikopters Agusta A109A II, HB-XJA

vom 10. April 2003

Piz Terza, bei Müstair / GR

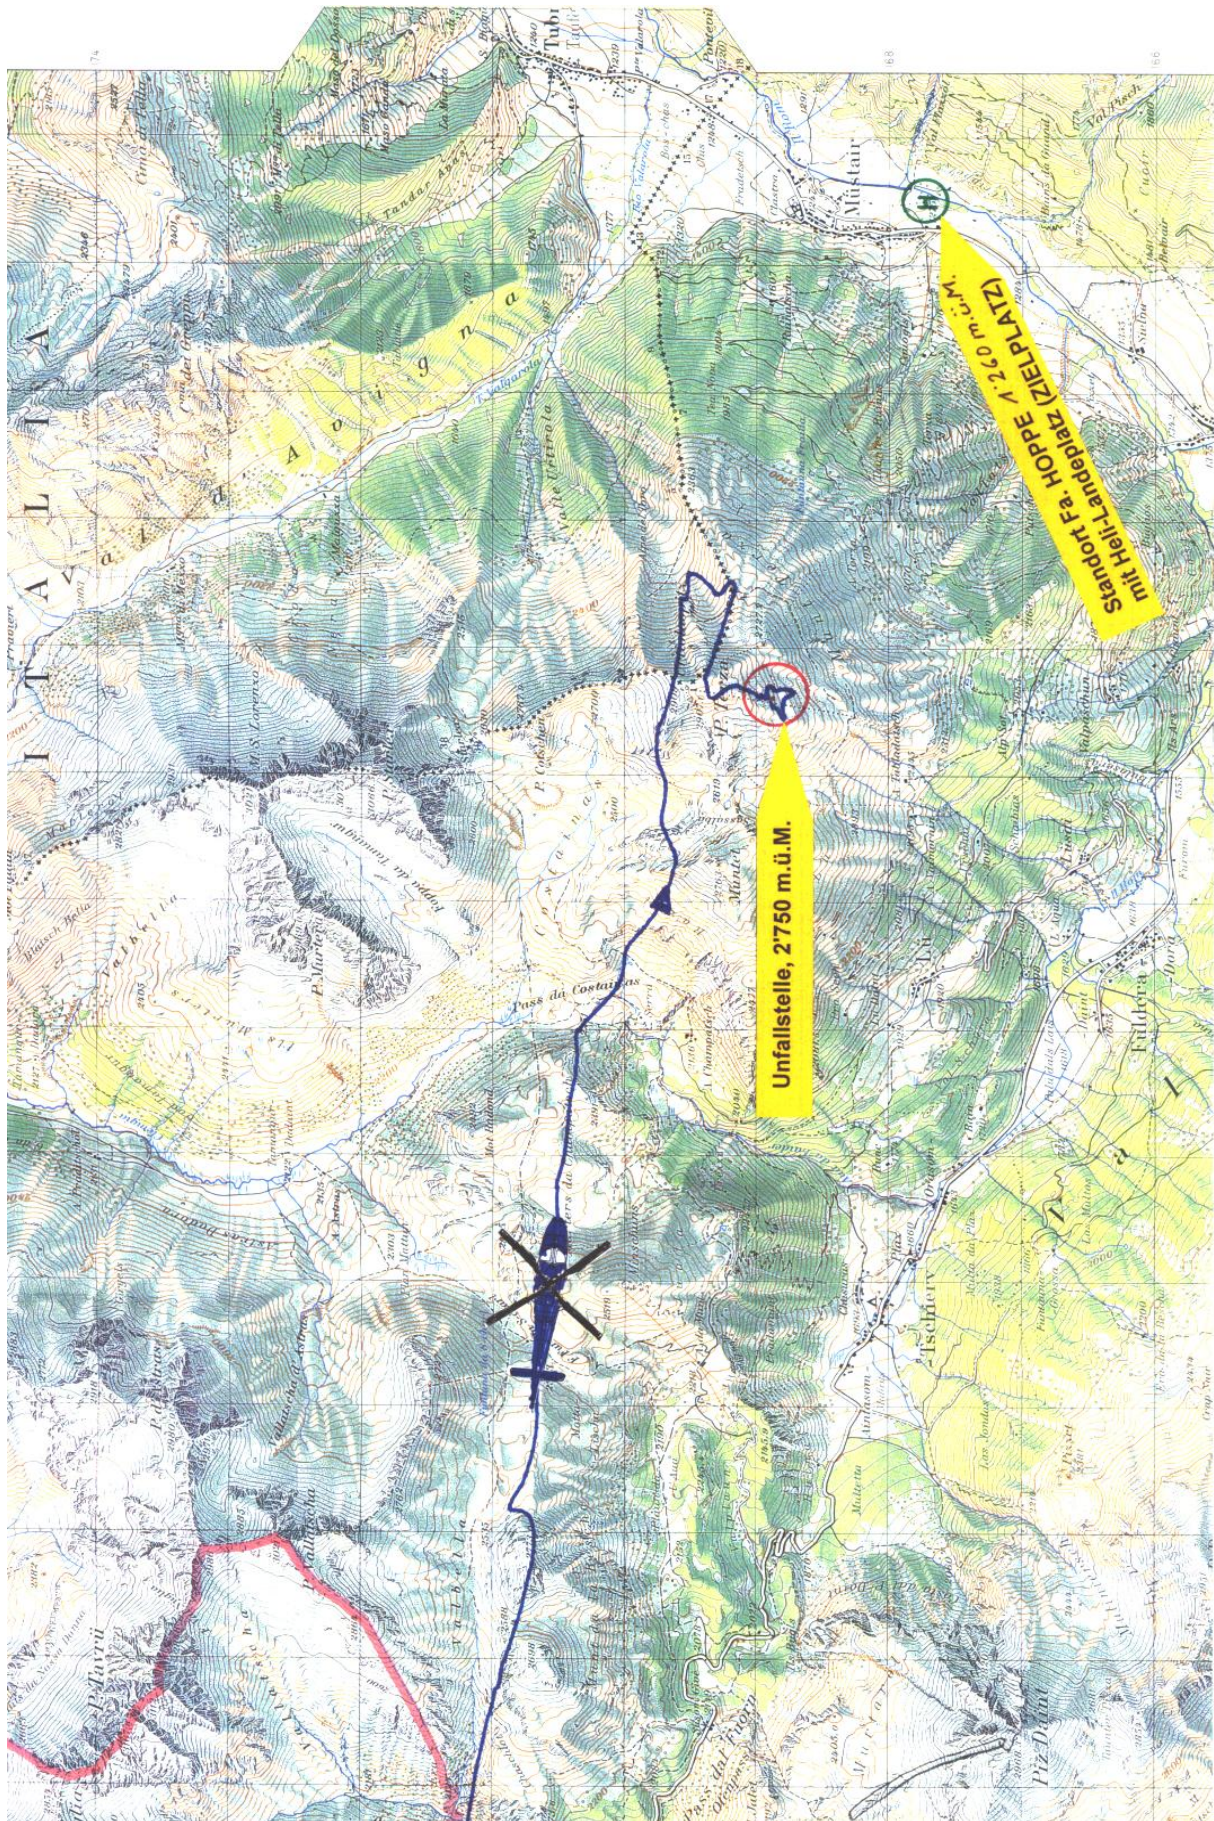
Beilage 1

- Um 18:34 Uhr flog der Pilot ohne Freigabe in den Luftraum „Charlie“ ein.
- Um 18:39 Uhr bestätigte der Pilot die Freigabe von „Zürich Information“ für die Durchquerung der Luftstrasse A9 auf Flugfläche 130 (FL 130). Die aufgezeichnete Radarspur der HB-XJA zeigt Höhen zwischen FL 132 und FL 134.

- Um 18:52 Uhr stellte der Flugverkehrsleiter von Zürich Information fest, dass der Transponder der HB-XJA die Flugfläche 155 (FL 155) übermittelte. Nach einer Rückfrage gab er die Anweisung, Flugfläche 150 zu halten (FL 150). Der Pilot begründete die Abweichung damit, dass er den Höhenmesser auf ein QNH von 1006 hPa eingestellt hatte.

- Nach dem Start in Sursee flog der Pilot während 43 Minuten auf Flughöhen zwischen 10 000 ft AMSL und 15 400 ft AMSL ohne über eine Sauerstoffversorgung für sich oder für die Passagiere zu verfügen. Während einer Zeit von 18 Minuten verblieb die HB-XJA auf Höhen zwischen 14 900 ft AMSL und 15 400 ft AMSL.

Flugroute des Helikopters A109AH, HB-XJA, über den Ofenpass mit Ziel Müstair. Angaben gemäss Aufzeichnungen skyguide.

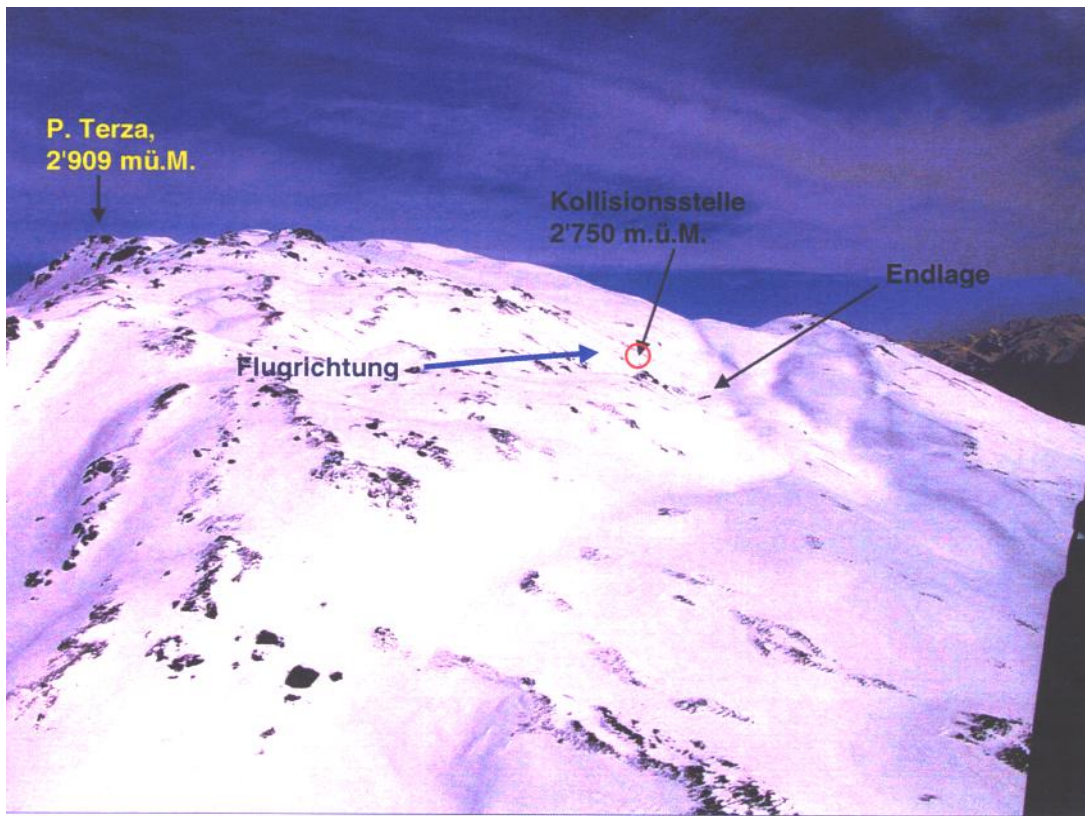
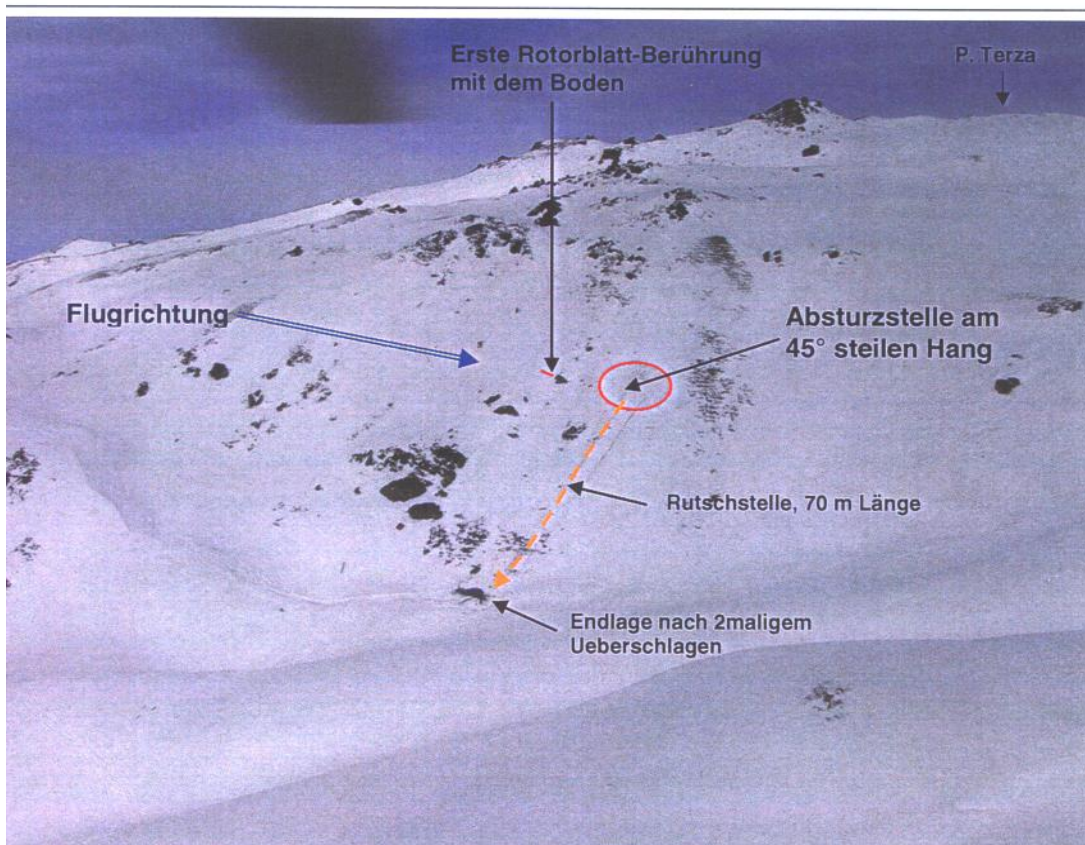
Beilage 2

Unvermittelt und vom Piloten unerwartet berührte ein Hauptrotorblatt leicht einen verschneiten Hang auf der linken Seite des Helikopters. Zirka zwanzig Meter weiter wurden alle vier Hauptrotorblätter beim Einschlag ins verschneite Gelände zerstört. Der seines Auftriebs beraubte und mit wenig Vorwärtsgeschwindigkeit fliegende Helikopter stürzte senkrecht auf ein Schneefeld (welches 45° geneigt ist) und hinterliess den Abdruck seines Rumpfes im Schnee.

Der Frontscheinwerfer des Rumpfes wurde abgetrennt und blieb an der Aufschlagstelle im Schnee stecken, während das Hauptwrack auf seiner rechten Seite liegend zirka 70 Meter abwärts rutschte und nach zwei Überschlägen in einer leichten Geländevertiefung auf 2690 m/M zum Stillstand kam.

An der schneebedeckten Aufschlagstelle konnten keine Spuren für eine Vorwärtsbewegung des Helikopters festgestellt werden. Der Abdruck des senkrechten Aufschlags war hingegen deutlich sichtbar. Die Masse des Helikopters betrug beim Absturz 2424 kg. Diese Masse erlaubte bis auf eine Höhe von ca. 5400 ft AMSL (1645 m/M) unter Verwendung von *take-off power* einen Schwebeflug ausserhalb des Bodeneffekts (HOGÉ). Es ist möglich, dass der Pilot wegen der erschwerten Sichtverhältnisse die Vorwärtsgeschwindigkeit derart reduzierte, dass die Maschine aufgrund der für den Schwebeflug zu hohen Masse ungewollt an Höhe verlor.

Übersicht des Unfallgebietes am Piz Terza, von Westen aus gesehen (Aufnahme vom 11.04.2003).
