Untersuchungsbericht Nr. 1835 zum Unfall des Fesselballons HiFlyer vom 23. Juli 2004 in Luzern

Büro für Flugunfalluntersuchungen

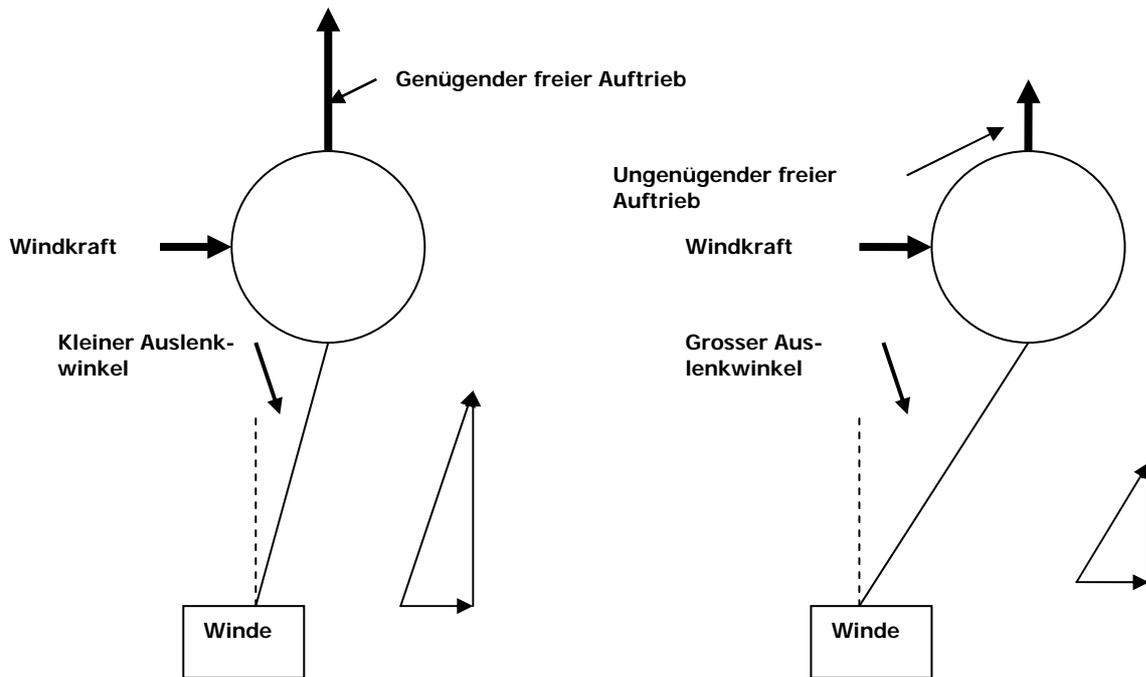
Für die Auslenkung des Ballons wurde eine Seillänge von 140 Metern angenommen. Die folgenden Skizzen zeigen, dass bei gleicher Windgeschwindigkeit der Auslenkwinkel vom freien Auftrieb abhängig ist:

Die vom Hersteller vorgesehenen höchstzulässigen Windgeschwindigkeiten und der zugehörige minimal notwendige freie Auftrieb ergeben die folgenden Auslenkwinkel:

Windspitzengeschwindigkeit [kt]	Minimaler betrieblicher Freier Auftrieb [Tonnen]	Auslenkwinkel [Grad]
0 - 5	0.9	0 - 2
5 - 10	1.2	1.3 - 5.3
10 - 15	1.6	3.6 - 8.1
15 - 20	2.2	5.5 - 9.7
20 - 25	2.8	7.4 - 11.5

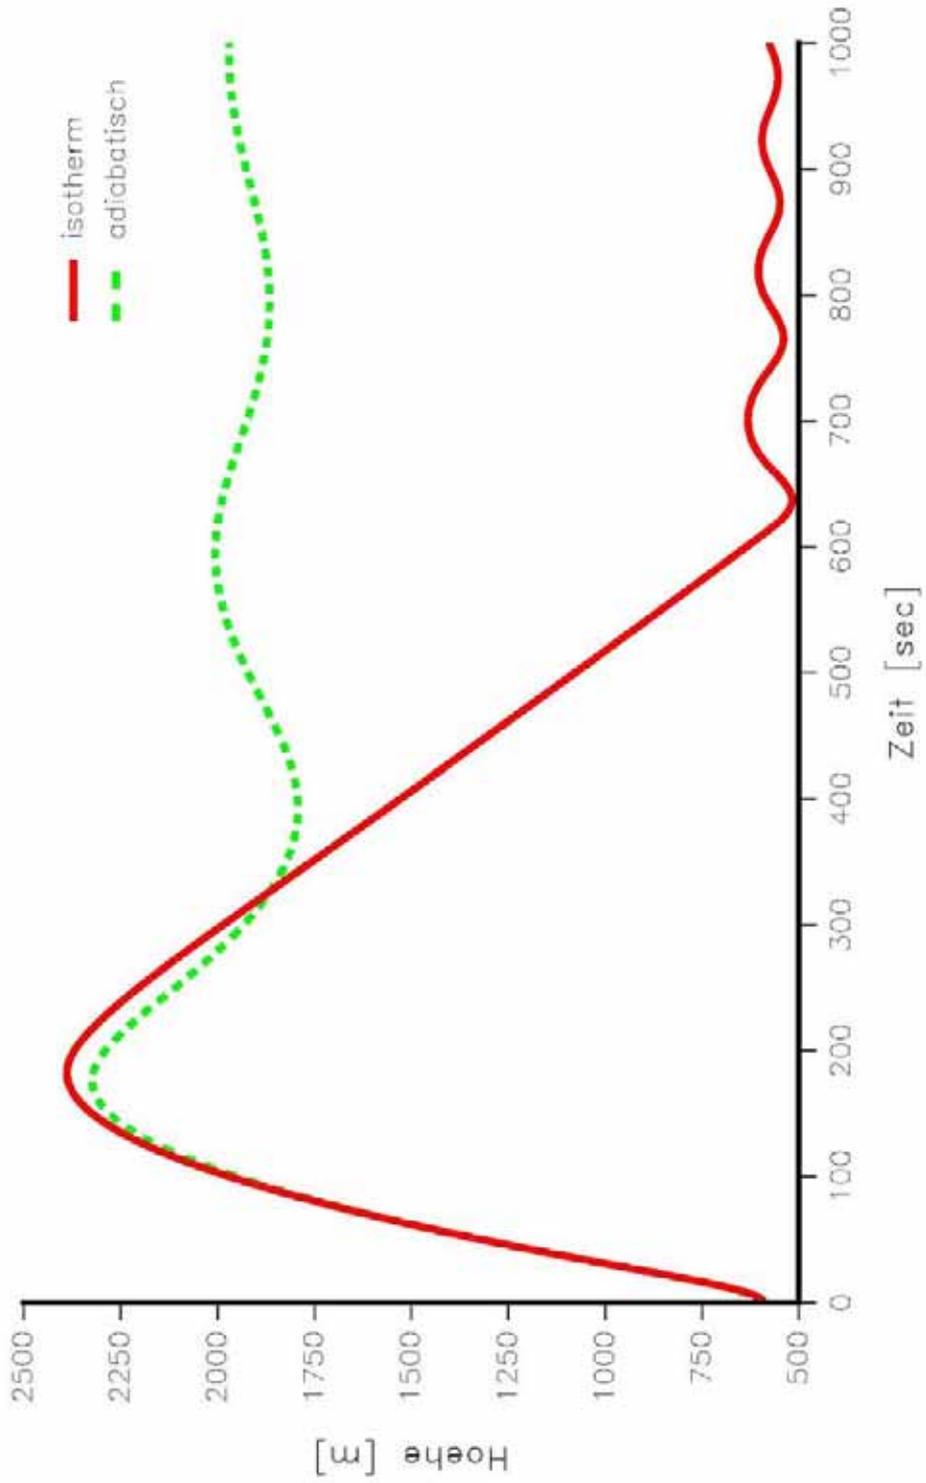
HIFLYER 30 Personen plus Seil (140 m)

Fall 1: Maximale Beladung 30 Personen à 77 kp, der Halteseilbruch geschieht an der Winde. Bei einer Seillänge von 140 Metern hat das Halteseil ein Gewicht von 340 kp. Dies ergibt eine totale Beladung von 2650 kp. Start auf 450 m/M und nach dem Seilbruch geschieht kein Eingriff des Piloten durch Öffnen des elektrischen Ventils.

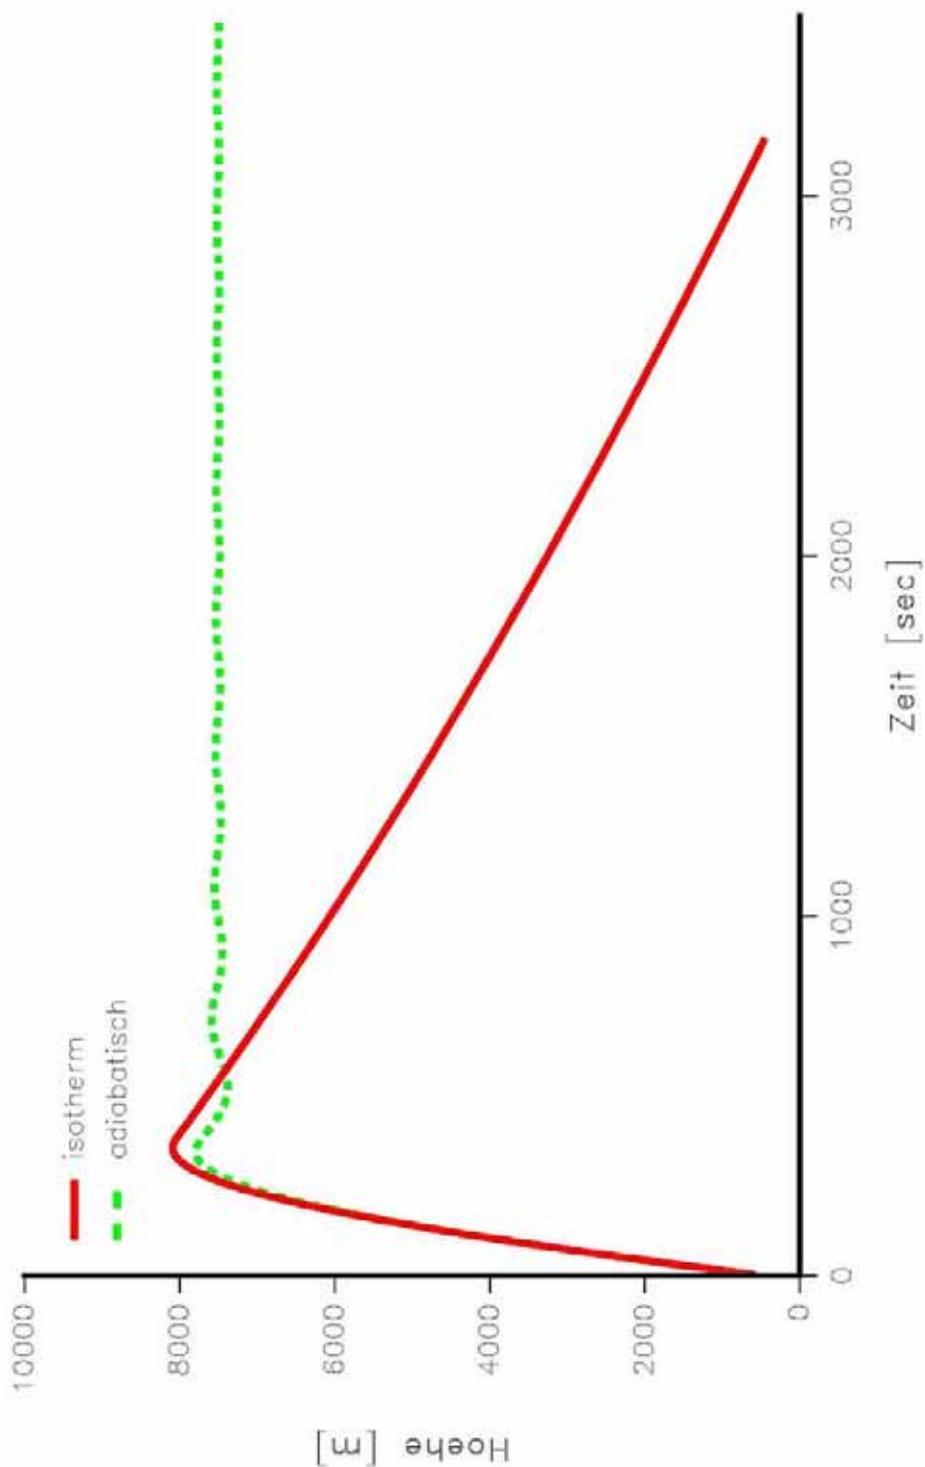
HIFLYER 5 Personen ohne Seil

Fall 2: Minimale gewerbsmässige Beladung mit fünf Personen, der Halteseilbruch an der Ballonbefestigung. Man geht davon aus, dass aus wirtschaftlichen Gründen nicht mit weniger als vier Passagieren und dem Piloten aufgestiegen wird. Dies ergibt eine totale Beladung von 385 kp.
