Rapport d'enquête No. 1835 concernant l'accident du ballon captif HiFlyer survenu le 23 juillet 2004 à Lucerne

Bureau d'enquête sur les accidents d'aviation

Rapport d'enquête

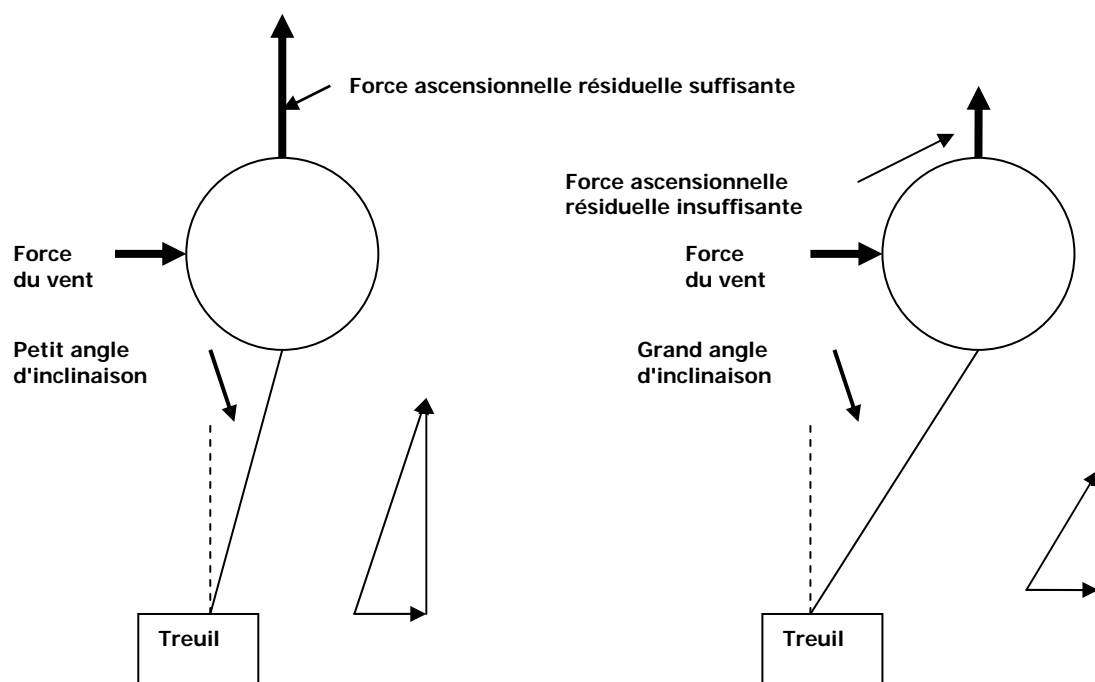
Concernant l'inclinaison du câble de retenue du ballon, une longueur de 140 m a été pris en considération. Les figures suivantes montrent qu'avec une vitesse de vent donnée, l'angle du câble de retenue dépend de la force ascensionnelle résiduelle:

L'angle du câble de retenue varie en fonction de la vitesse du vent maximum autorisée par le constructeur et de la force ascensionnelle résiduelle minimale nécessaire comme suit:

Vitesse du vent [kt]	Force ascensionnelle résiduelle minimale pour l'exploitation [tonnes]	Angle du câble de retenue [degré]
0 - 5	0.9	0 - 2
5 - 10	1.2	1.3 - 5.3
10 - 15	1.6	3.6 - 8.1
15 - 20	2.2	5.5 - 9.7
20 - 25	2.8	7.4 - 11.5

- No. 339: Il est recommandé au constructeur du HiFlyer de poser au niveau de la nacelle et/ou sur le câble de retenue des éléments amortisseurs, afin de réduire le risque de rupture du câble lorsqu'il a un trop grand angle d'inclinaison.

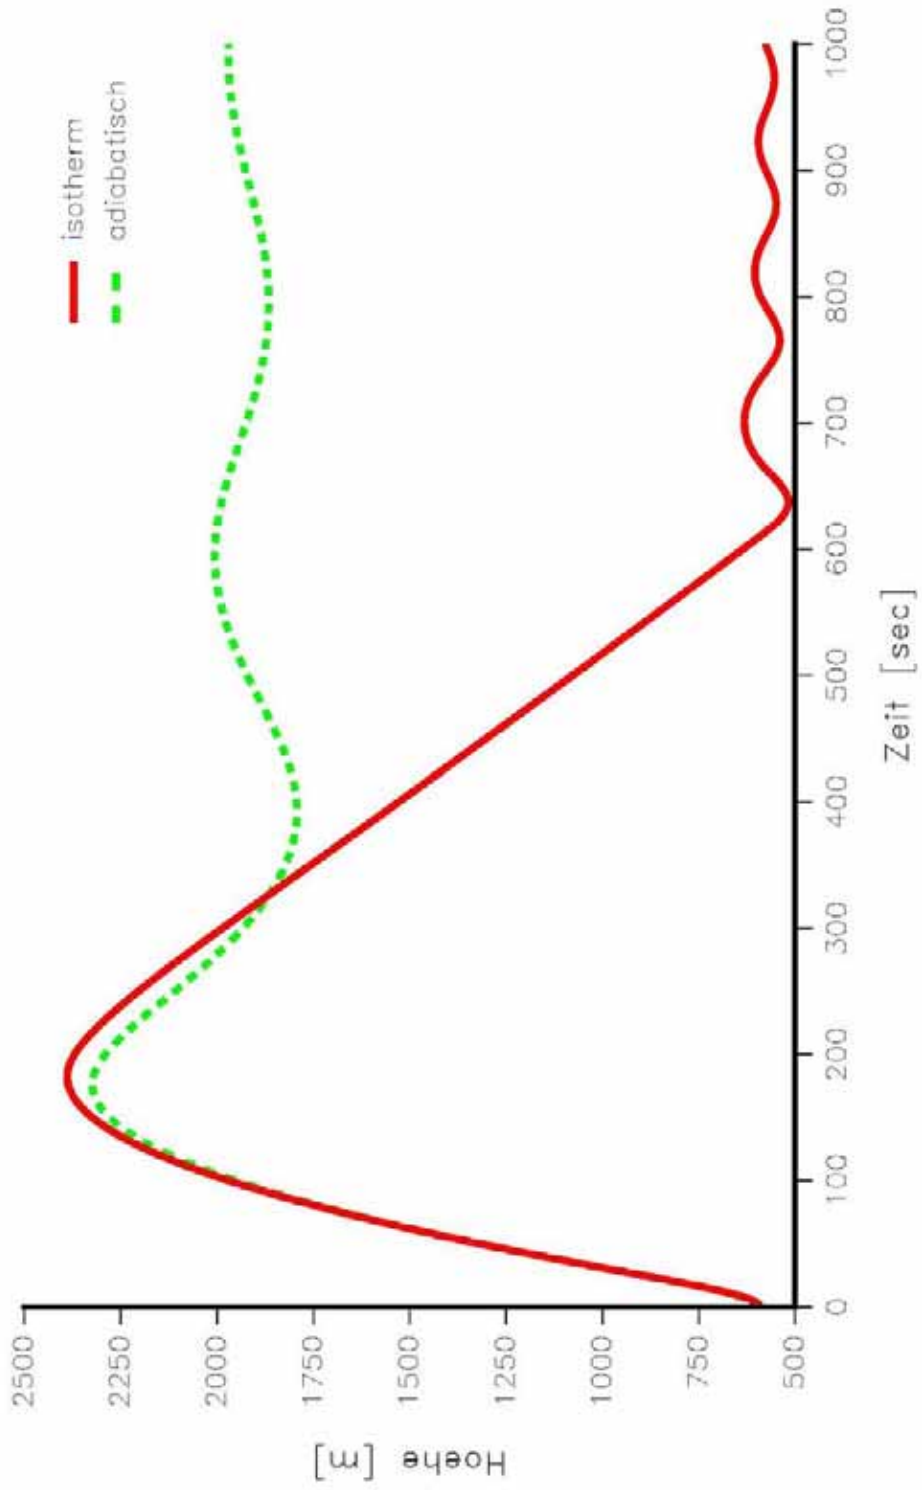
HIFLYER 30 Personen plus Seil (140 m)

Premier scénario: chargement de 30 personnes pesant chacune 77 kgf; rupture du câble de retenue côté treuil. Compte tenu d'une longueur de 140 m, le câble pèse 340 kgf. Le chargement total est donc de 2650 kgf. Décollage du ballon à 450 m/m (altitude de la plate-forme) et rupture du câble sans intervention du pilote pour ouvrir la soupape électrique.

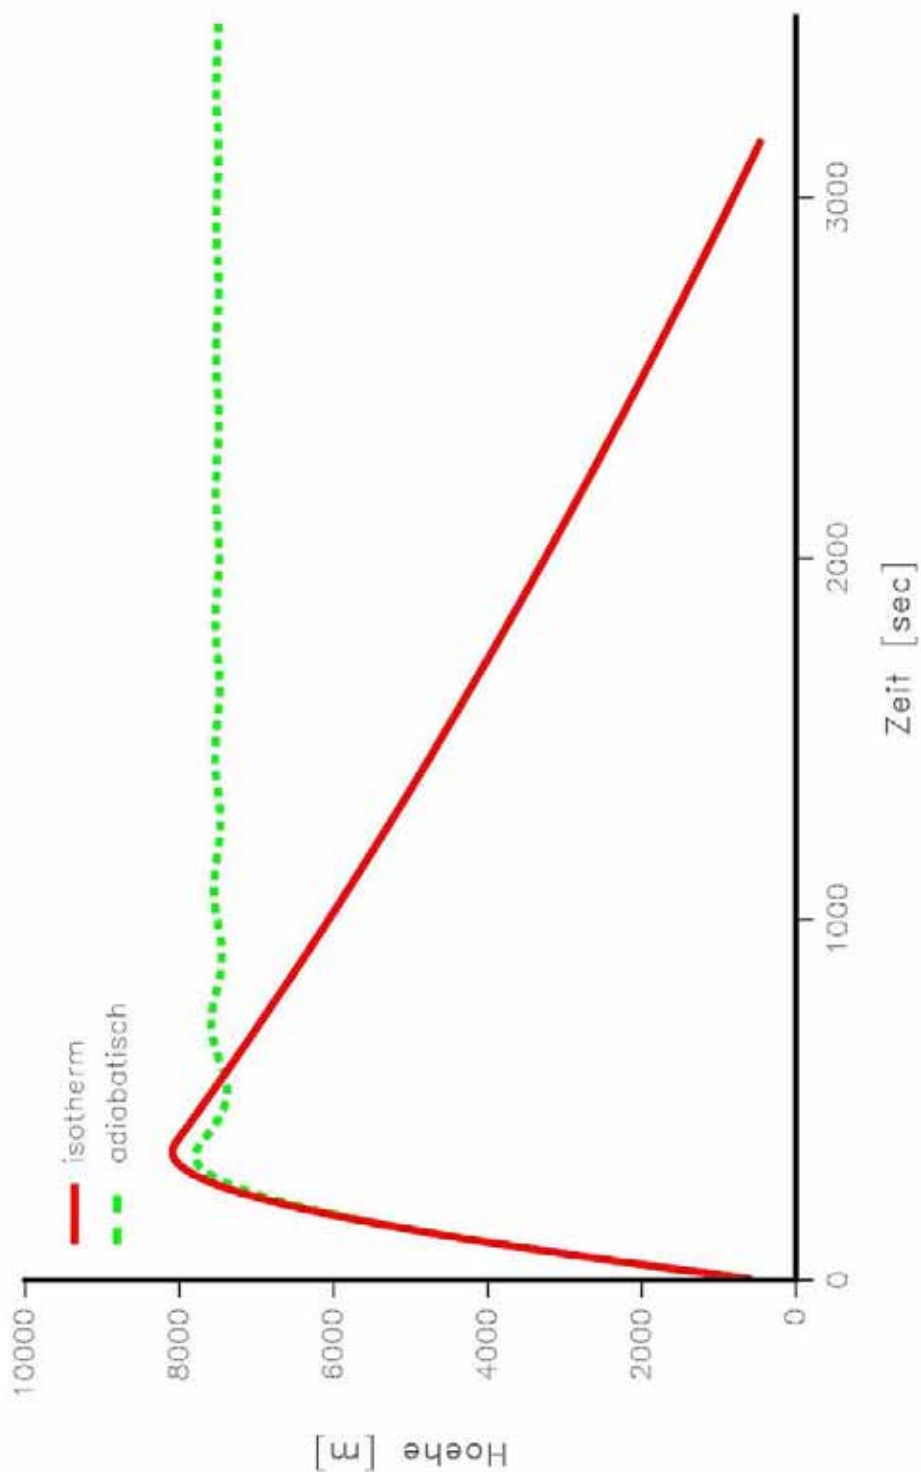
HIFLYER 5 Personen ohne Seil

Deuxième scénario: Charge commerciale minimale. Cinq personnes et rupture du câble côté nacelle. On admet qu'il n'est pas rentable d'entreprendre une ascension avec moins de 4 passagers. Il en résulte un chargement total de 385 kgf, pilote de ballon inclus (cf. annexe 14.2).
