# Schlussbericht des Büros für Flugunfalluntersuchungen

des Helikopters Brinkert Mini-500, HB-YJK, der Zulassungskategorie Eigenbau

vom 3. November 2001

in San Vittore, Gemeinde San Vittore / GR

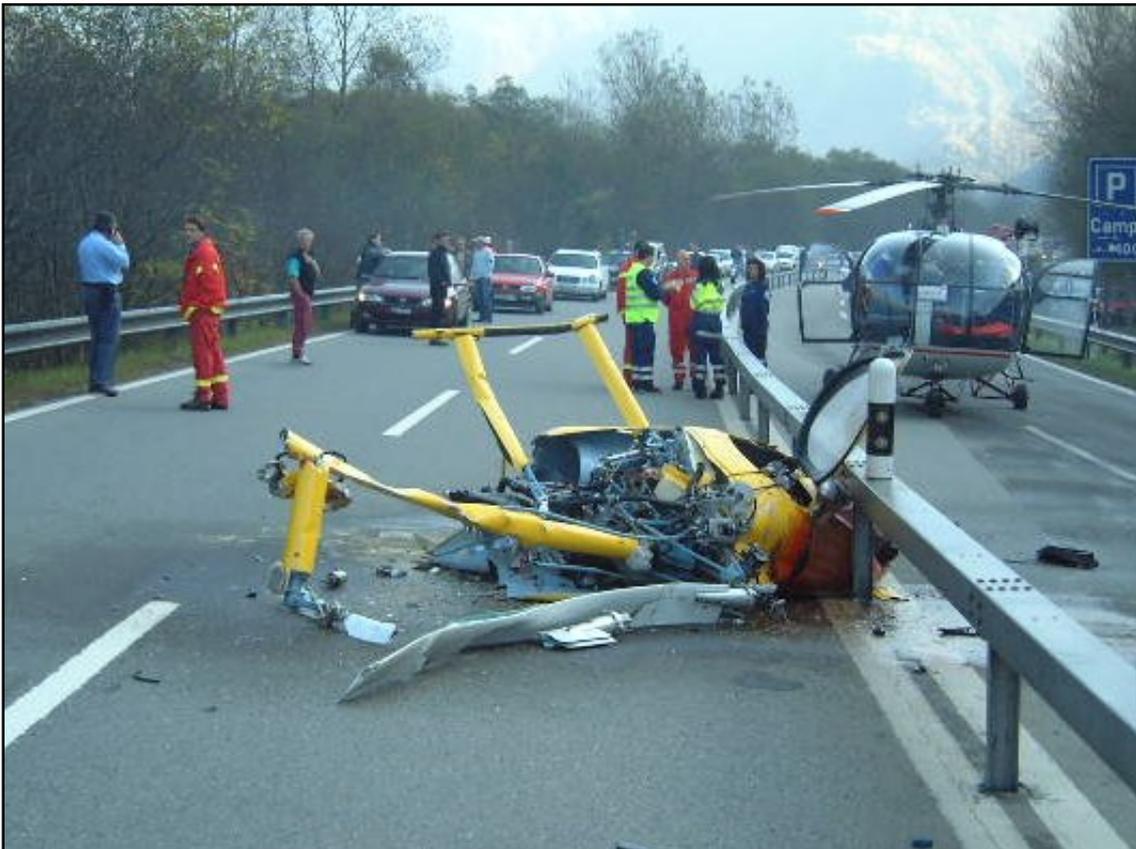
Der Helikopter stürzte praktisch in senkrechter Flugbahn ab, mit grosser Längs- sowie deutlicher Rechtsneigung.

Wrack mit einem einzigen Rotorblatt auf der Autobahn

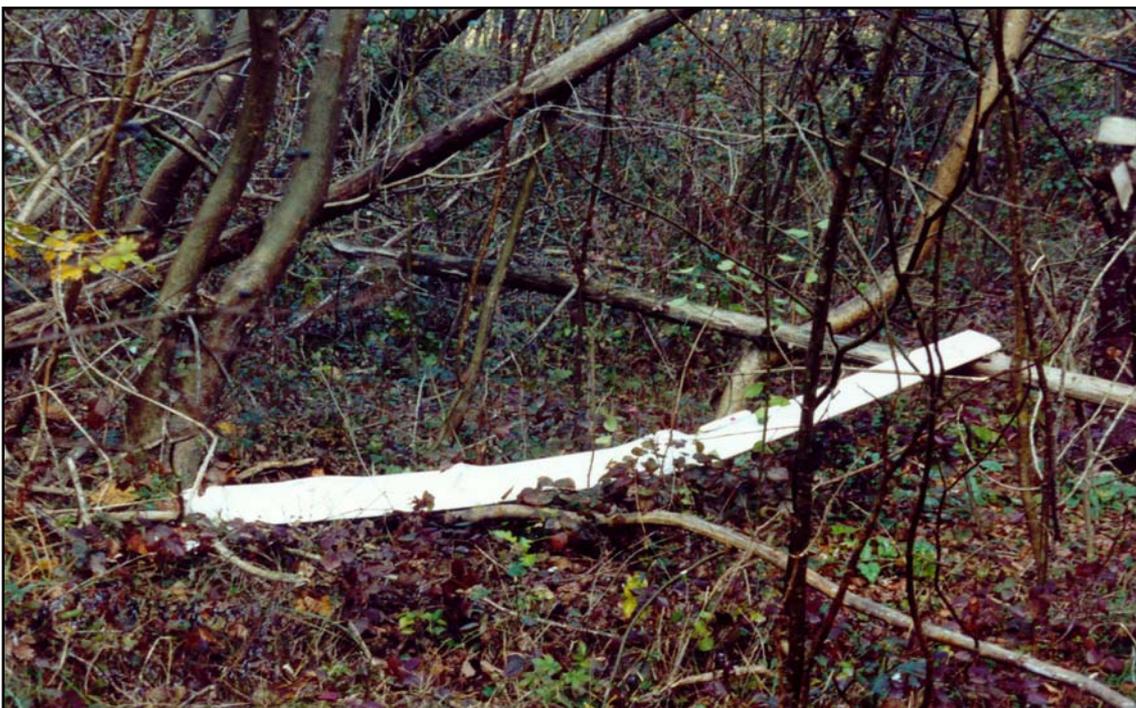
Das Hauptrotorblatt Nr. 1 wurde in der Absturzrichtung, ca. 80 m vom Aufschlagpunkt, in einem kleinen Wäldchen gefunden. Das Blatt war beim Radius von 49 cm, auf der Höhe des schwächsten Punktes, am Ende der Überlappung der Blattwurzel mit dem Holm, gebrochen. Des Weiteren war die Beplankung beim Radius 202 cm, von der Blattwurzel aus gemessen, aufgeplatzt und in Richtung Eintrittskante gebogen. An diesem Punkt waren gelbe und rote Farbspuren zu erkennen, welche vom Einschlag in den Heckrotorträger herrührten (*blade strike*). Die Brüche am Hauptrotorkopf zeugen von der Wucht des Aufpralls. Die Platten, welche die beiden Arme mit dem Rotormast verbinden (Zweiblattrotor), waren durch die Verzögerung des Rotors beim Einschlag deformiert (*sudden stoppage*); die Befestigungsschrauben der Platten waren abgeschert (*shearing*). Das Rotorblatt Nr. 2, welches ebenfalls mit dem Heckrotorträger in Berührung kam, wies ähnlich wie das Blatt Nr. 1 einen Wurzelbruch auf, bei welchem allerdings der Holm nicht nachgab. Das Ende dieses Blattes war in Richtung Eintrittskante verbogen. Der Rotormast war derart deformiert, dass sich die Chrombe-

Rotorblatt im Wald aufgefunden

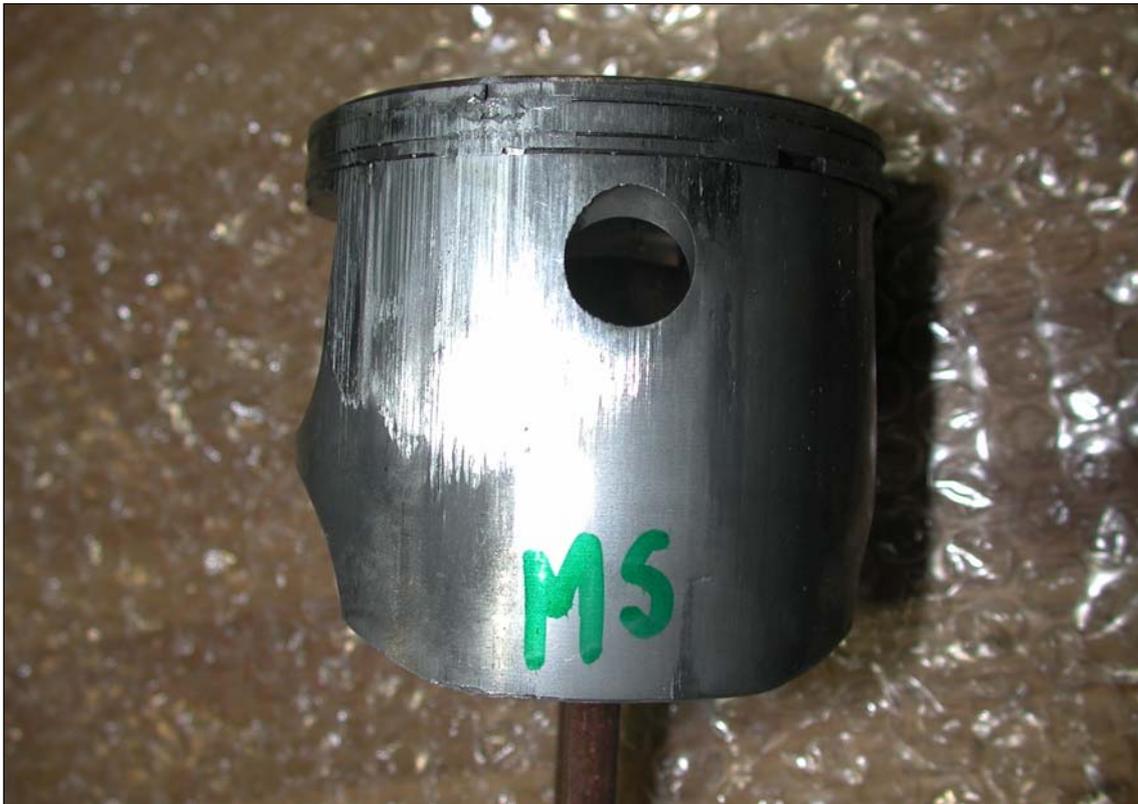
Der durch den Aufprall stark beschädigte Motor wurde untersucht. Die Überprüfung ergab, dass der hintere Zylinder als Folge von Überhitzung „angefressen“ hatte. Die Verfärbung der Zündkerzen zeugte von magerer Verbrennung.

Der Motor wurde untersucht. Es wurde das „Anfressen“ des Kolbens im hinteren Zylinder festgestellt. Der Zustand der Zündkerzen deutete auf ein mageres Gemisch hin. Es wurde festgestellt, dass Düsen des Typs HD 150 im Vergaser installiert waren.

Der Grund des „Anfressens“ des hinteren Kolbens ist beim falschen Treibstoff-Luft-Gemisch zu suchen. Aus den technischen Akten des Motors geht hervor, dass der Betreiber sich um eine optimale Treibstoff-Luft-Mischung bemühte. Im Verlauf eines Jahres ist die Dimension der Haupteinspritzdüsen in den beiden Vergasern fünf Mal verringert worden, mit der Absicht, ein magereres Gemisch zu erhalten. Gemäss Auskunft des Vertreters der Firma Rotax muss der Motor mit den Haupteinspritzdüsen HD 165, nicht wie beim Motor des verunfallten Helikopters mit Düsen des Typs HD 150 bestückt sein.

Klemmspuren am Kolben

- Nr. 349: Die Empfehlungen der *Revolution Helicopter Corporation Inc.* (RHCI) sowie von Rotax sollen ins Flughandbuch des Mini-500 integriert werden.
- Nr. 350: Die Diskrepanzen der EGT Grenzwerte zwischen dem Flugzeughandbuch von RHCI und dem Motorenhandbuch von Rotax müssen ausgeräumt werden.
- Nr. 351: Die EGT Anzeige muss periodisch geeicht werden.

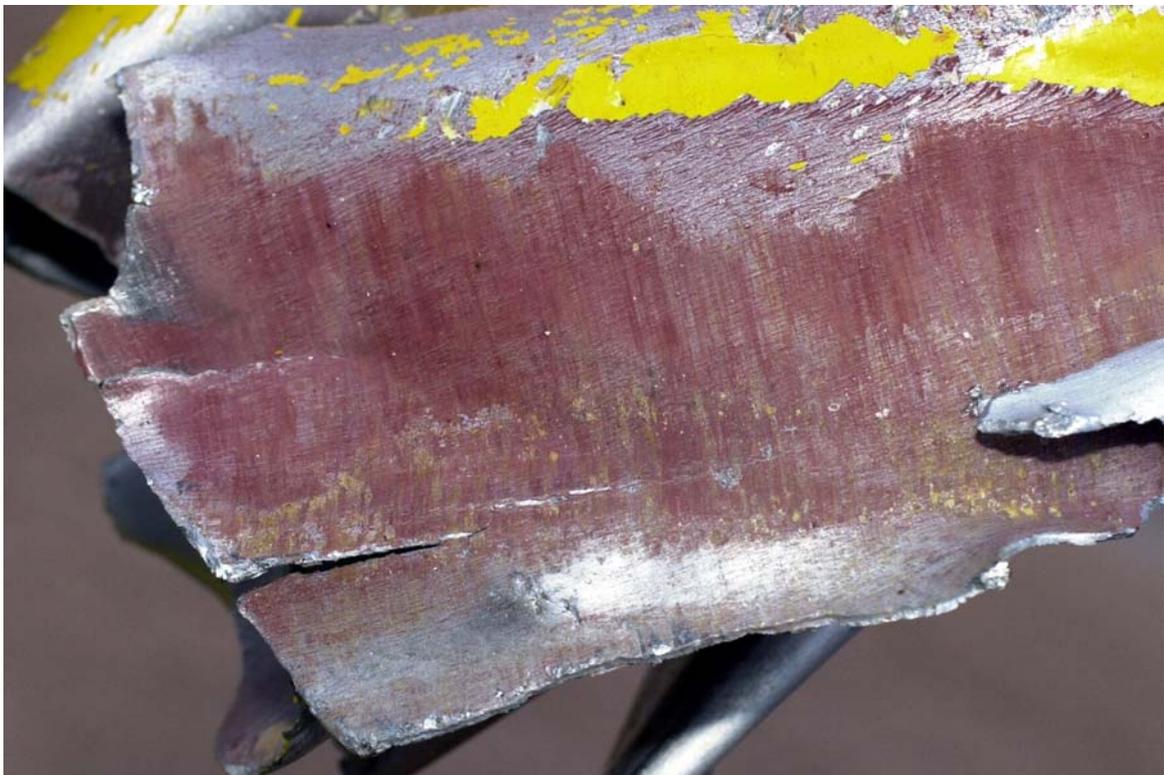
Der Heckrotorträger war in drei Stücke zerteilt und wurde lediglich vom Stahlkabel der Heckrotorverstellung zusammengehalten. Die Brüche am Heckausleger stammten vom Einschlag des Hauptrotorblattes Nr. 1 sowie von der Schleuderdrehung der abgetrennten, auslaufenden Heckrotorwelle.

Reibspuren vom Rotorblatt auf dem Heckrotorträger
