Rapporto finale dell'Ufficio d'inchiesta sugli infortuni aeronautici

dell'elicottero Brinkert Mini-500, HB-YJK, della categoria autocostruiti

del 3 novembre 2001

a San Vittore, comune di San Vittore / GR

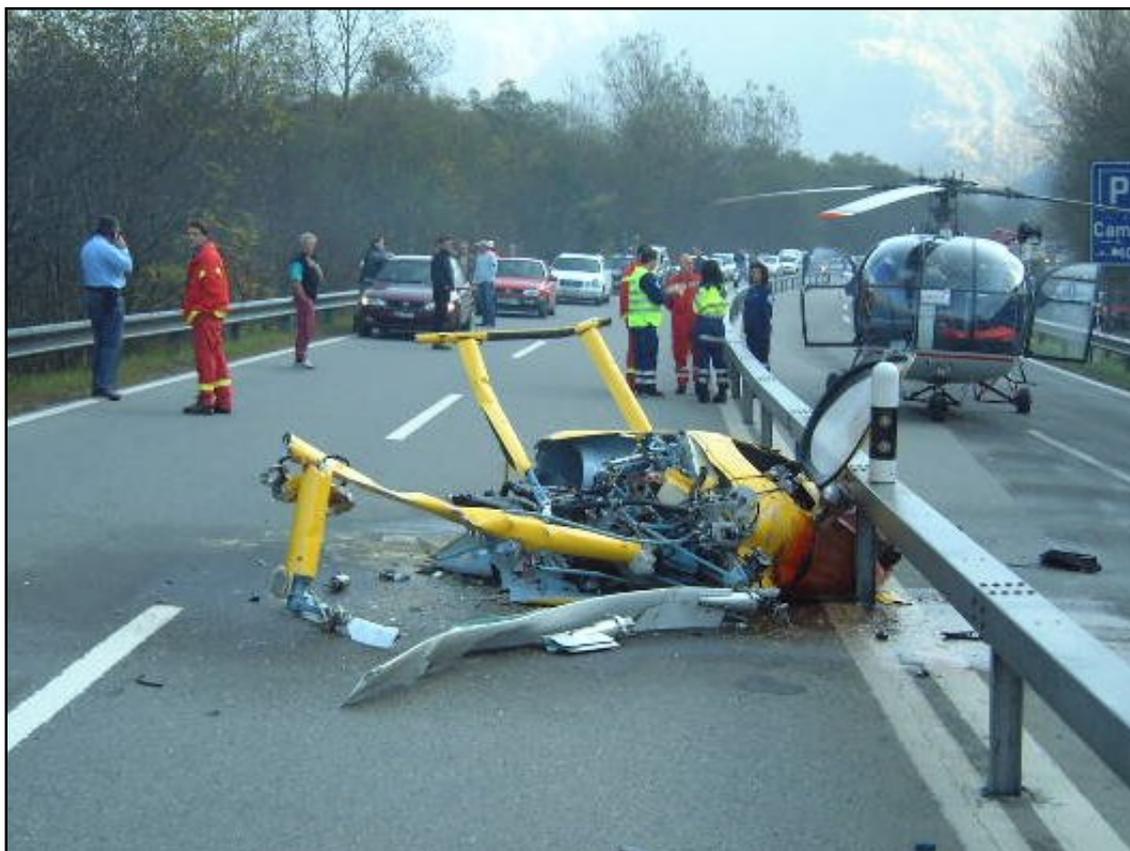
L'elicottero è caduto con una traiettoria quasi verticale, toccando il suolo con un forte angolo a picchiare ed una pronunciata inclinazione a destra.

Con la perdita di una delle due pale del rotore, il velivolo divenne incontrollabile e precipitò al suolo.

Relitto sull'autostrada con una sola pala del rotore

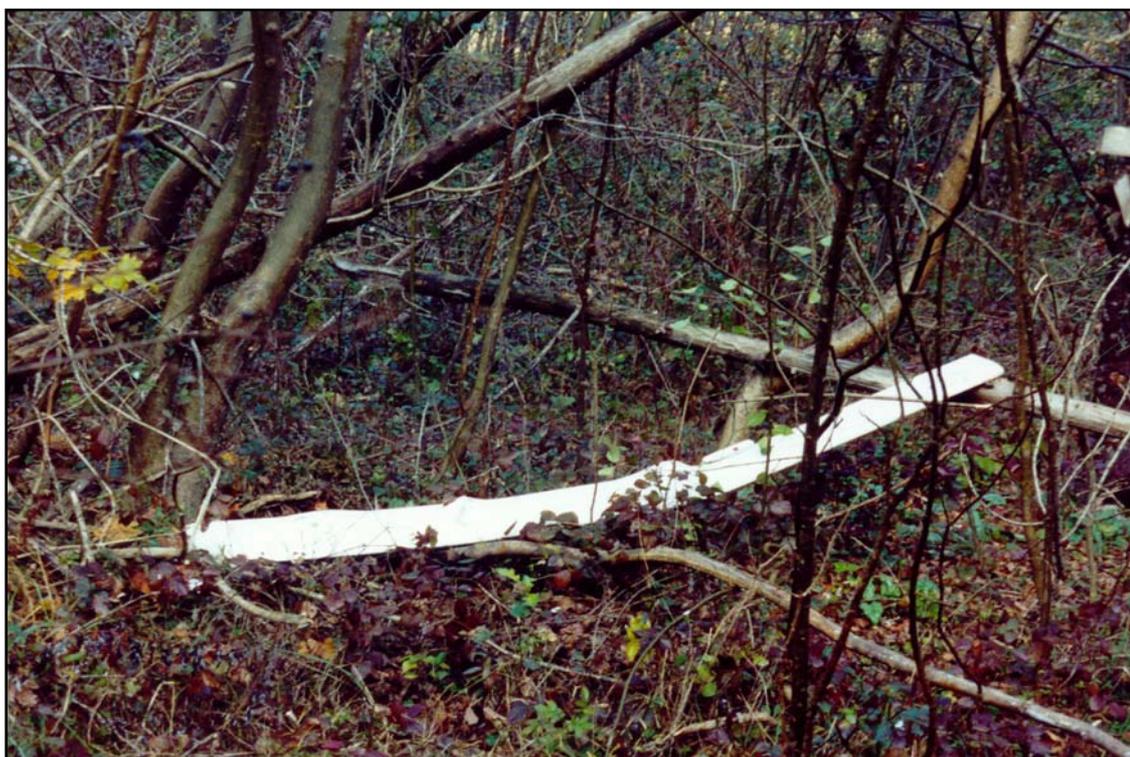
La pala No. 1 del rotore principale fu ritrovata a circa 80 metri dal luogo dell'impatto, in un boschetto situato lungo il percorso dell'elicottero. La pala era spezzata a R 49 cm, all'altezza del punto più debole, all'estremità esterna della sovrapposizione della radice al longherone. Presentava inoltre una rottura del rivestimento a R 202 cm ed era piegata verso il bordo d'attacco e l'intradosso. Da questo punto, erano visibili tracce di vernice gialla e rossa dovute all'impatto con la trave di coda (*blade strike*). Le rotture alla testa del rotore confermano la violenza dell'impatto. Le piastre che fissano i due bracci dell'albero (rotore a bilanciata) erano state deformate dall'inerzia del rotore al momento della collisione (*sudden stoppage*); i bulloni di fissaggio delle piastre erano tranciati (*shearing*). La pala No. 2 del rotore, anch'essa entrata in collisione con la trave di coda, presentava una rottura alla radice simile a quella della pala No. 1 ma senza il cedimento del longherone. L'estremità di questa pala era piegata verso il bordo

Pala del rotore ritrovata nel bosco

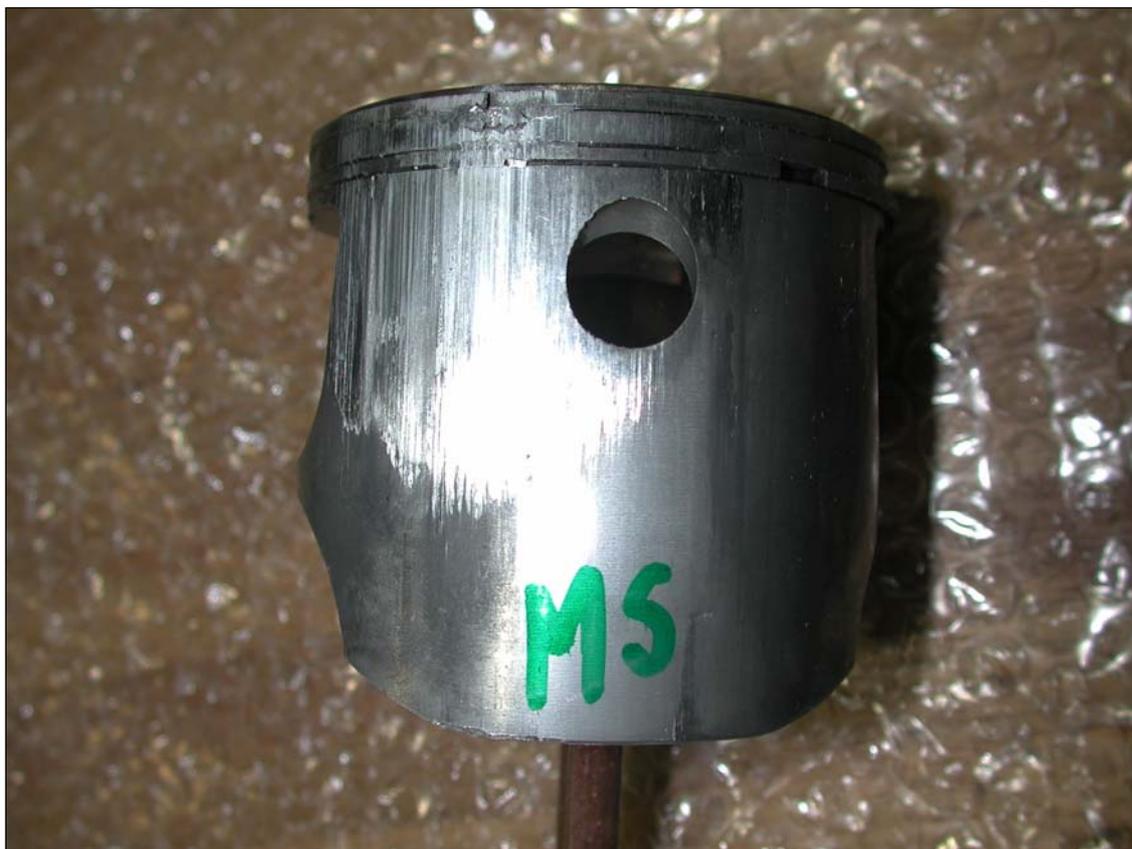
Il motore, seriamente danneggiato dall'urto, è stato ispezionato. Dall'ispezione risulta che il grippaggio del pistone del cilindro posteriore era dovuto a surriscaldamento. La colorazione delle candele evidenziava una combustione magra.

Il motore è stato ispezionato. L'ispezione ha stabilito che il pistone del cilindro posteriore era grippato. La colorazione delle candele ha evidenziato una combustione magra. E' stato appurato che per il carburatore erano stati utilizzati iniettori del tipo HD 150.

La causa del grippaggio del pistone è da ricercarsi in un inadeguato rapporto di miscelazione carburante/aria. Dalle annotazioni riscontrate negli atti tecnici del motore, si deduce come l'esercente dell'aeromobile fosse alla ricerca di una miscelazione carburante/aria ottimale. Nell'arco dell'anno, nell'intento di ottenere una miscela sempre più magra, la dimensione degli iniettori principali della benzina nei due carburatori è stata ridotta in ben cinque occasioni. Secondo il rappresentante della ditta ROTAX, il motore doveva essere equipaggiato con degli iniettori principali HD 165 e non con degli HD 150 come quelli installati sull'elicottero infortunato.

Il giorno dell'incidente, 3 novembre 2001, le condizioni atmosferiche a San Vitto-re erano le seguenti: Altitudine 260 m/M, QNH 1033 hPa, T +8 °C, Td +5 °C, il che porta ad una "density altitude" locale di ca. -130m/M. Con simili condizioni sarebbe stato necessario adottare iniettori di diametro superiore a 165 (*supplied jetting*).

Pistone grippato

No. 349: Le raccomandazioni della *Revolution Helicopter Corporation Inc.* (RHCI) e della Rotax devono essere integrate nel manuale di volo del Mini-500.

No. 350: Le discordanze riscontrate tra i valori delle temperature EGT indicate nei manuali RHCI e nelle prescrizioni Rotax devono essere eliminate.

No. 351: Lo strumento EGT deve essere verificato periodicamente.

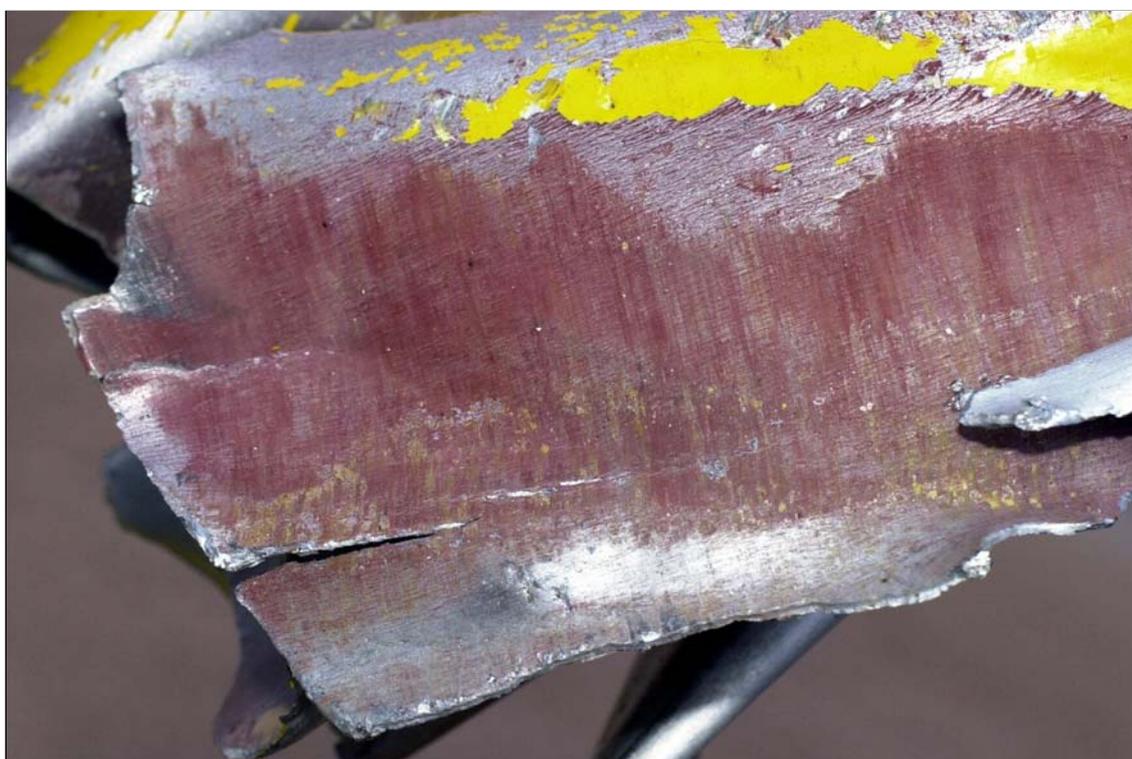
La trave di coda, spezzata in tre tronconi, era unita solo dal cavo d'acciaio di comando del passo del rotore di coda. Le rotture erano dovute alla collisione con la pala principale no.1 ed alla rotazione residua dell'albero di trasmissione di coda, pure sezionato.

d'attacco. La deformazione dell'albero del rotore era tale da provocarne il distacco del rivestimento superficiale in cromo. Erano inoltre chiaramente reperibili le impronte dovute al forte flapping delle pale (*mast bumping*). Le impronte degli ingranaggi, impresse sulla struttura centrale deformata dall'impatto al suolo, provano che la trasmissione principale ed il rotore erano fermi al momento dell'urto. Un surriscaldamento della trasmissione principale può essere escluso, poiché l'apposita carta reattiva applicatavi (*temperature recorder*) non indicava valori anormali.

Tracce di sfregamento delle pale del rotore sulla fusoliera
