# Schlussbericht des Büros für Flugunfalluntersuchungen

über den Unfall

des Helikopters SA315B Lama, HB-XRA

vom 22. Januar 2004

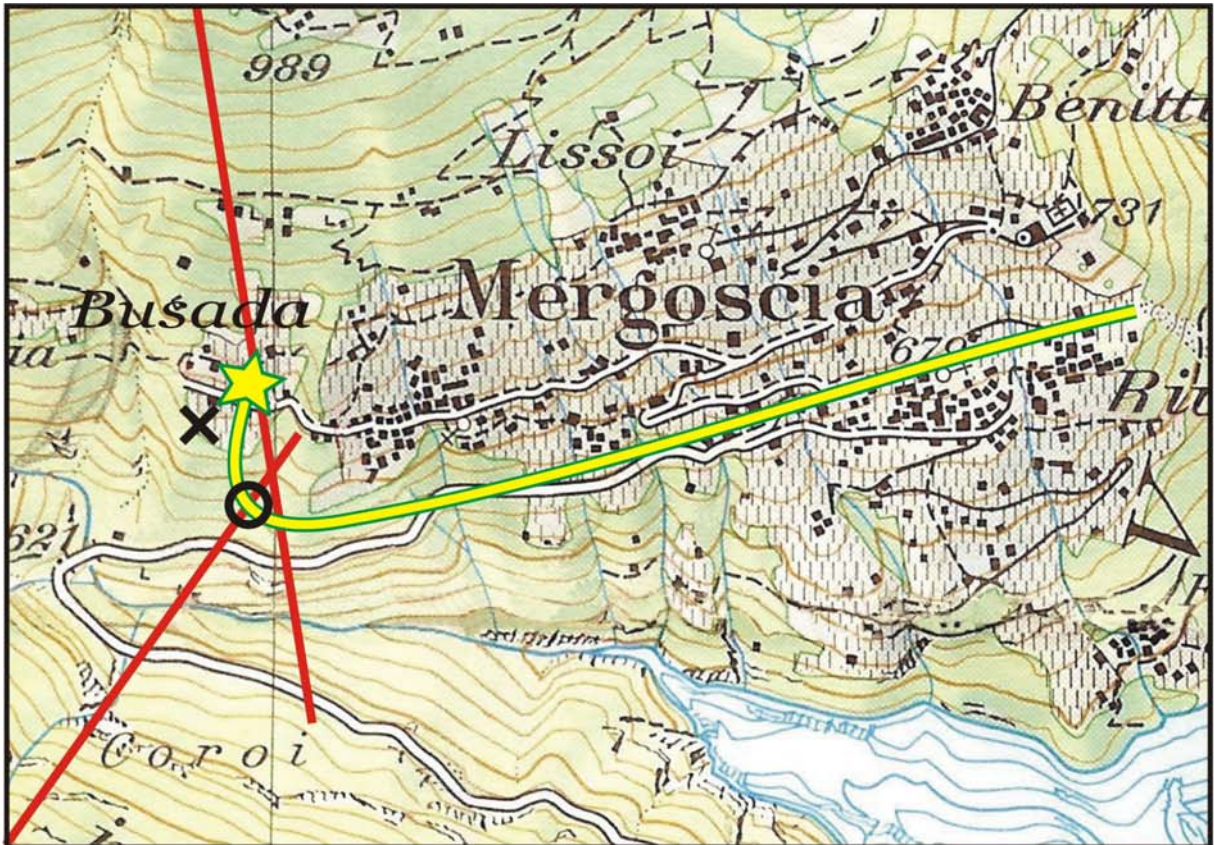
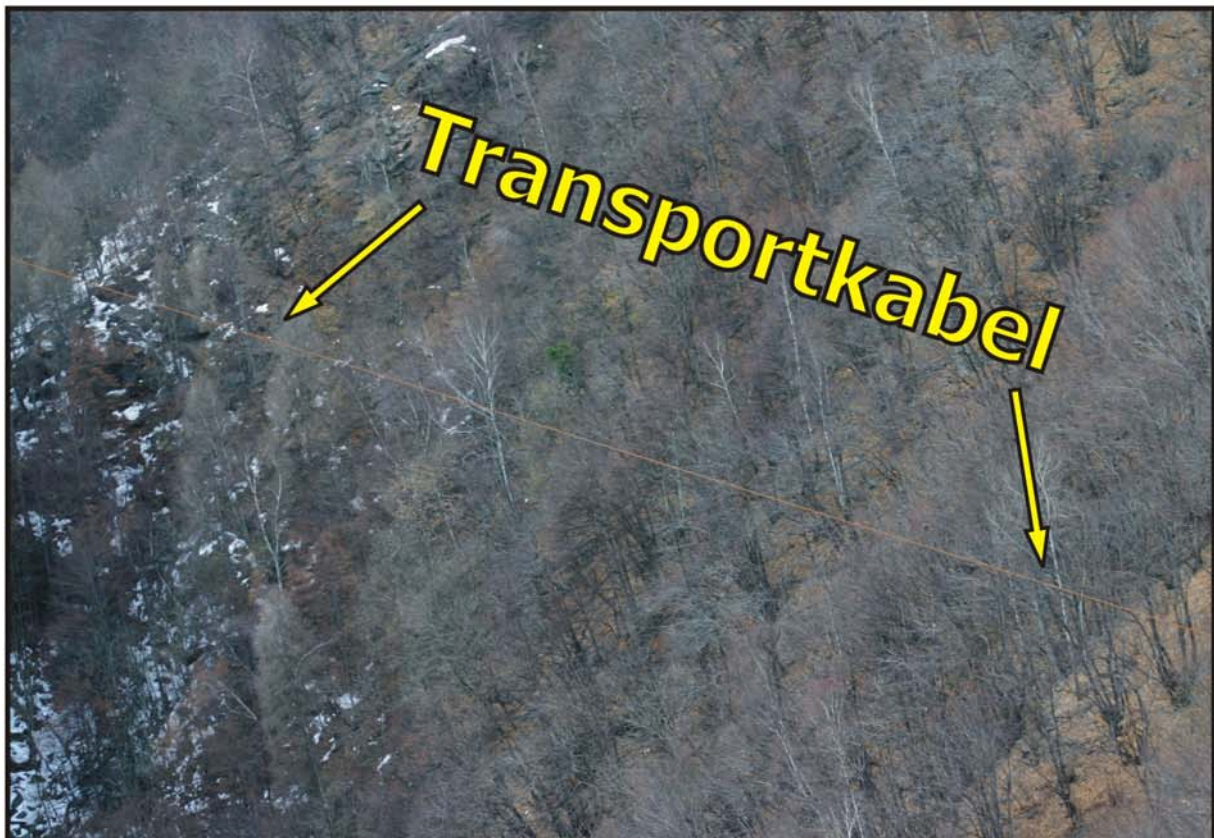
Beilage 1

Unter dem Flugweg des Helikopters, zwischen Aufladeplatz und Abladestelle, überqueren zwei Hauptkabel das Tal. In der Talmitte kreuzen sich die beiden Kabel mit einem horizontalen Abstand von etwa fünfzig Metern, parallel zum Hang gemessen (Beilage 1). Von Osten her kommend erreicht man zuerst das Kabel, welches nach Fosseï führt. Es ist von heller Farbe, gut sichtbar und in der Hinderniskarte eingetragen.

Das zweite Kabel, in welchem das Transportseil hängen blieb und welches zu den Monti di Lego führt, ist ebenfalls in der Hinderniskarte eingetragen. Es ist rostbraun und war zum Unfallzeitpunkt wegen des Schattenwurfs des Berges von Norden her praktisch nicht sichtbar. Zusätzlich hat im Winter der Wald, welcher den Hintergrund bildet, eine ähnliche rotbraune Farbe wie das rostige Kabel.

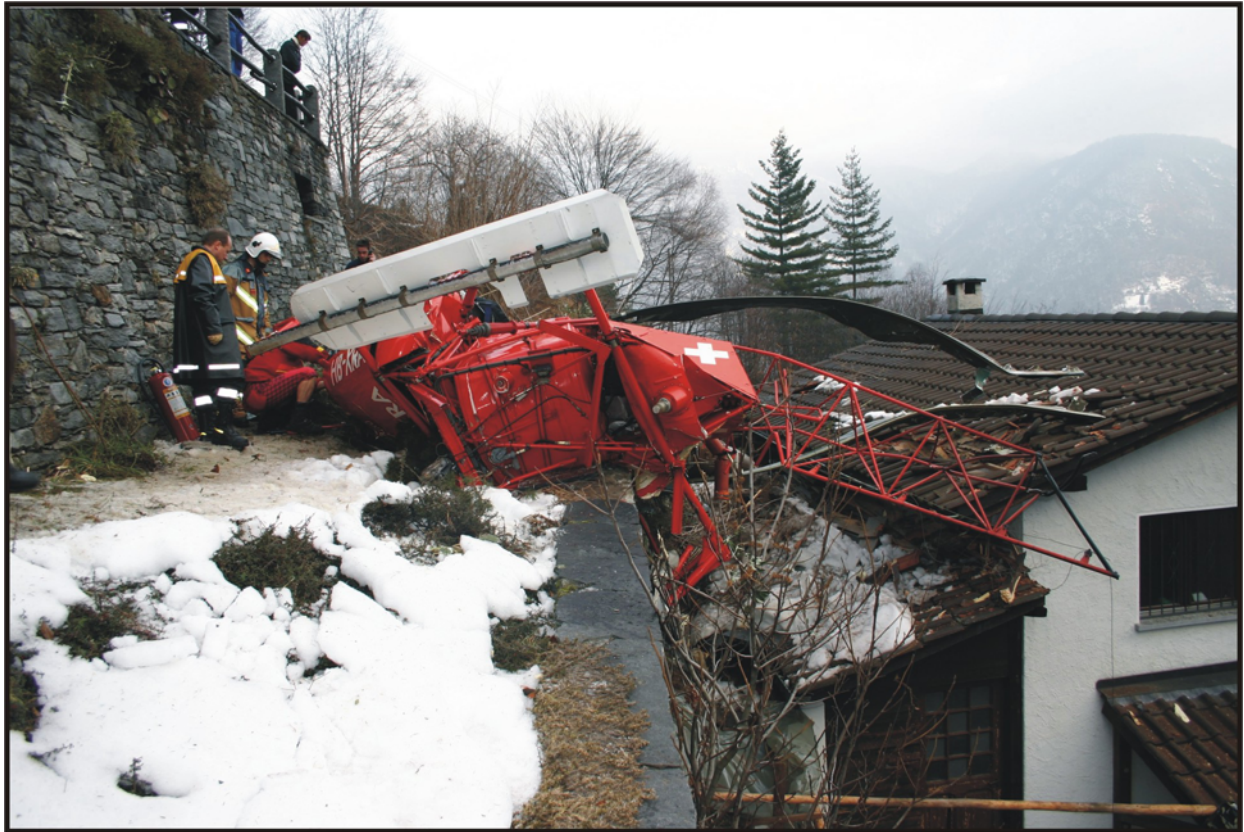
Beilage 2

Der Helikopter schlug zwischen zwei „Rustici“ am Boden auf. Nach dem Aufprall auf die Stützmauer des oberen „Rustico“ überschlug sich die Maschine. Der Helikopter blieb auf der flachen Terrasse am Fuss dieser Mauer auf der rechten Seite liegen (Beilage 2).

Der Helikopter wurde dabei zerstört. Durch den Aufprall wurde die Kabine so stark verformt, dass sie mit den auslaufenden Hauptrotorblättern in Berührung kam. Der Pilotensitz und die Gurtverankerungen widerstanden den auftretenden, starken Kräften nicht und wurden aus ihren Befestigungen gerissen. Die Hebel für die Treibstoffregelung und für den Notunterbruch der Treibstoffversorgung (*fuel flow control, fuel shut off control*) waren in der Stellung für den Flugbetrieb gesichert.

Wrack

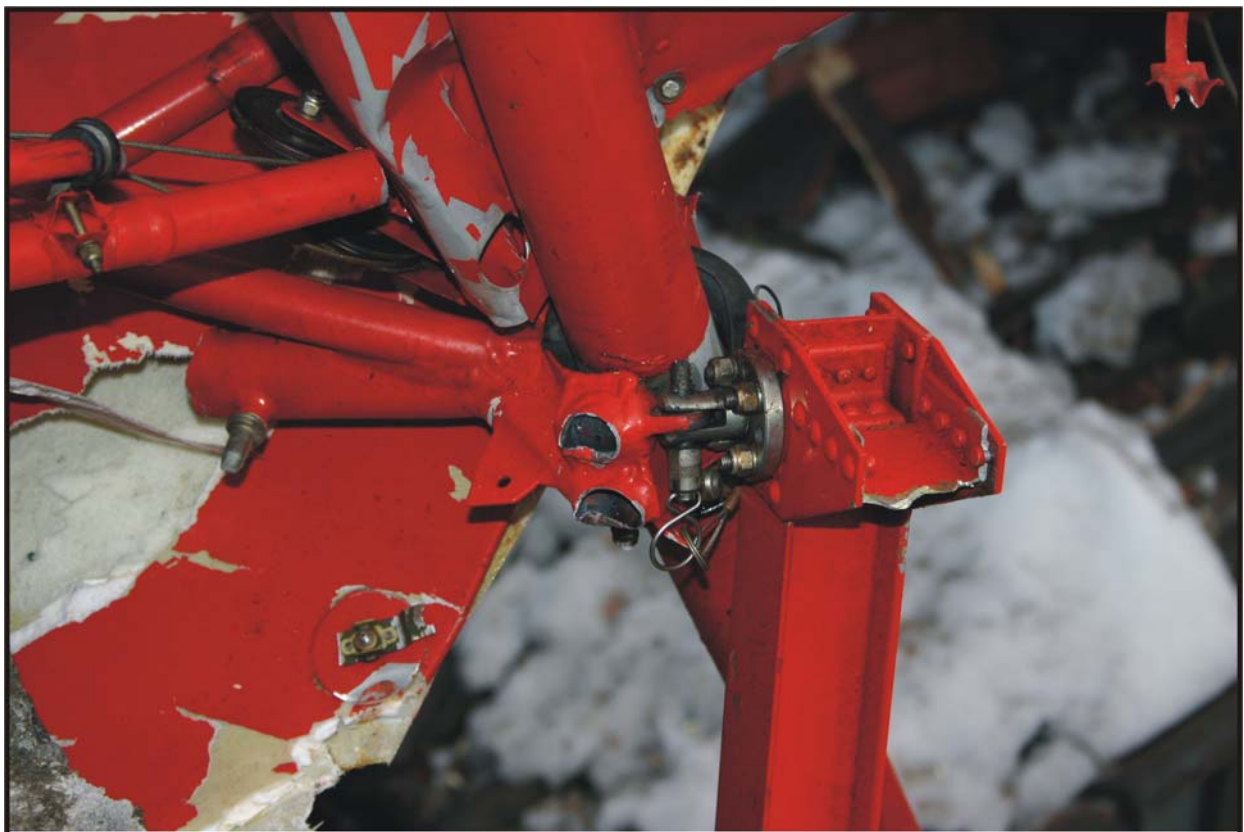
Der Wählschalter (*mission selector*) und der gemäss Supplement 17 des Flugzeughandbuches eingebaute Zusatzschalter befanden sich in der Stellung „Schwerpunktklinke“ (*elingue/swing*). Die Überprüfung des mechanischen Klinkensystems hat keine vorbestandenen Mängel zutage gebracht. Aufgrund der Schäden an der Befestigung (ERC-Rahmen) der Schwerpunktklinke kann geschlossen werden, dass diese durch den heftigen Zug brach und sich von der Zelle löste. Durch die Loslösung wurde die mechanische Klinkenbetätigung ohne Zutun des Piloten gezogen und damit die Klinke geöffnet. Die Klinke war immer noch offen und konnte nur durch äussere Einwirkung geschlossen werden (Beilage 2).

Abgerissener ERC-Rahmen
