Rapporto finale dell'Ufficio d'inchiesta sugli infortuni aeronautici

dell'elicottero SA315B Lama, HB-XRA

del 22 gennaio 2004

in zona Mergoscia-Busada, comune di Mergoscia / TI

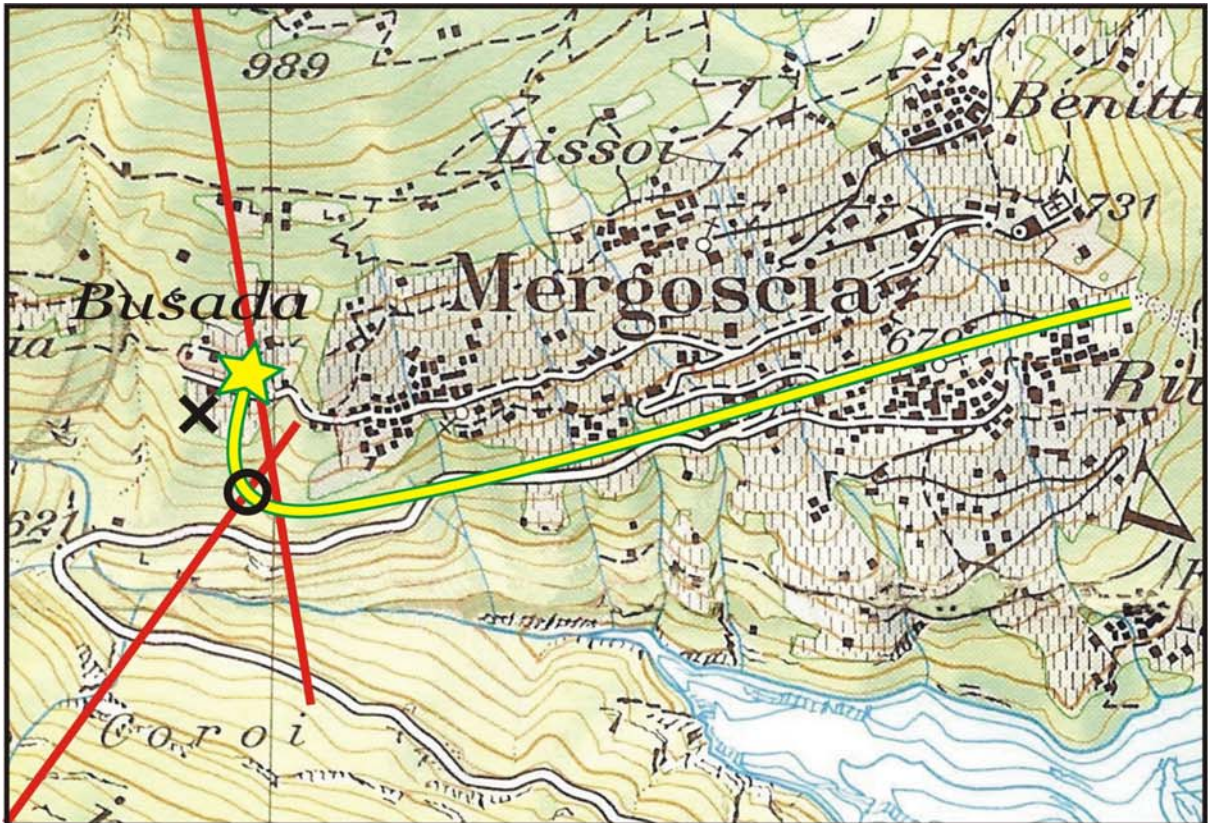
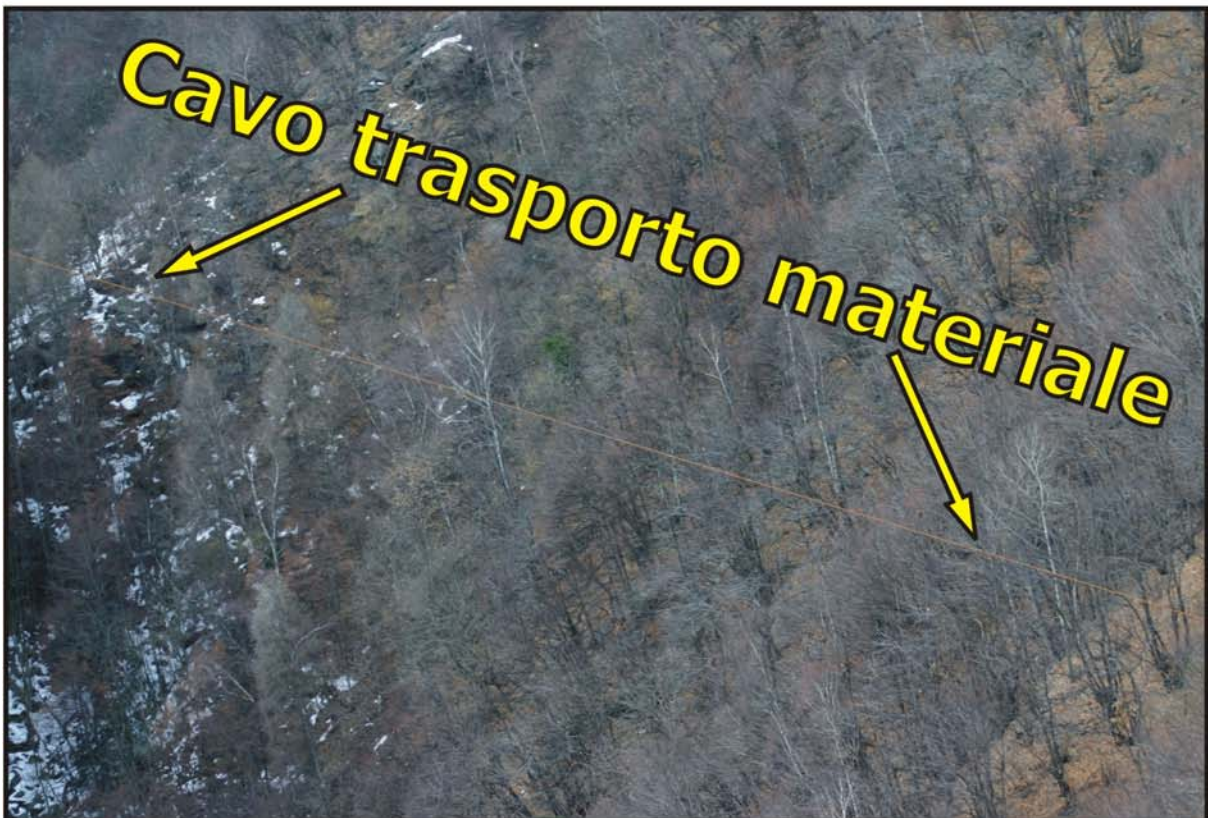
Allegato 1

Lungo la rotta seguita dall'elicottero per il trasporto del materiale dalla piazza di carico al cantiere, vi sono due cavi principali che intersecano la valle. Verso il centro della valle, i due cavi si incrociano ad una distanza orizzontale di una cinquantina di metri uno dall'altro, misurati parallelamente al pendio (Allegato 1). Provenendo da est, s'incontra prima il cavo che scende dalla zona Fosse, che è di colore chiaro, ben visibile e segnalato nella carta degli ostacoli.

Pure il secondo cavo, quello nel quale si è impigliato il cavo dell'elicottero, è segnalato nella carta degli ostacoli. Il suo colore rossastro, dovuto all'ossidazione, e l'effetto ombra sul versante della montagna lo rendono quasi invisibile se osservato da nord. Inoltre, durante la stagione invernale, il bosco che ricopre la vallata è di un colore rossastro simile a quello del cavo arrugginito.

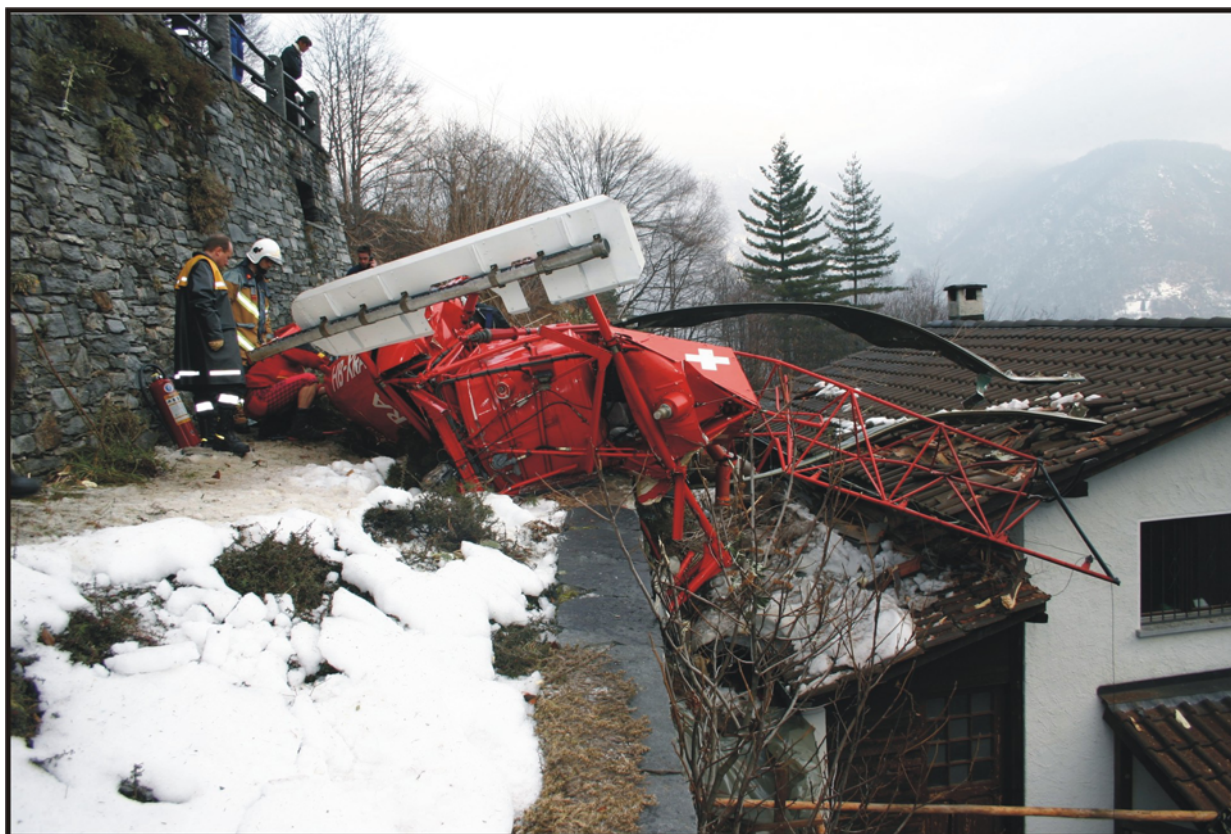
L'elicottero cadde al suolo tra due rustici. Dopo il primo urto contro il muro di sostegno del rustico superiore, l'elicottero si rovesciò, fermandosi su di una stretta terrazza ai piedi del muro e adagiandosi sul fianco destro (Allegato 2).

Nell'impatto, l'elicottero rimase distrutto. In seguito all'urto con il terreno, la cabina aveva subito una forte deformazione verso l'alto, entrando in contatto con il rotore principale ancora in movimento. Il sedile e la fissazione destra delle cinture ventrali di sicurezza del pilota non avevano resistito alle forti sollecitazioni e si erano staccate dal pavimento. Le leve di comando per la regolazione del regime del motore e quella d'arresto d'emergenza (*fuel flow control/fuel shut off control*) si trovavano assicurate nella normale posizione di volo.

Relitto

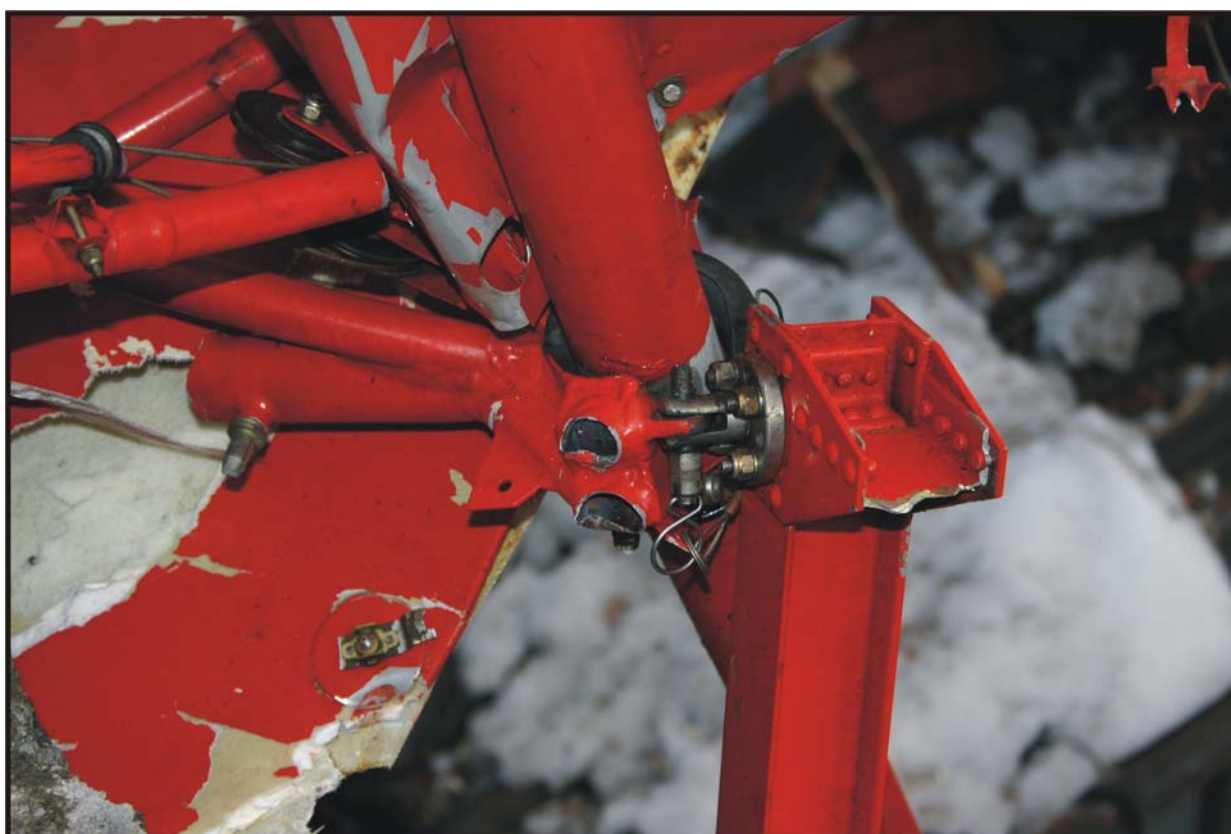
Quadro ERC strappato
