# **Schlussbericht des Büros für Flugunfalluntersuchungen**

des Flugzeugs SOCATA TB-200, HB-KDN

vom 11. Mai 2003

Valletta Schlattain, Gemeinde Celerina / GR

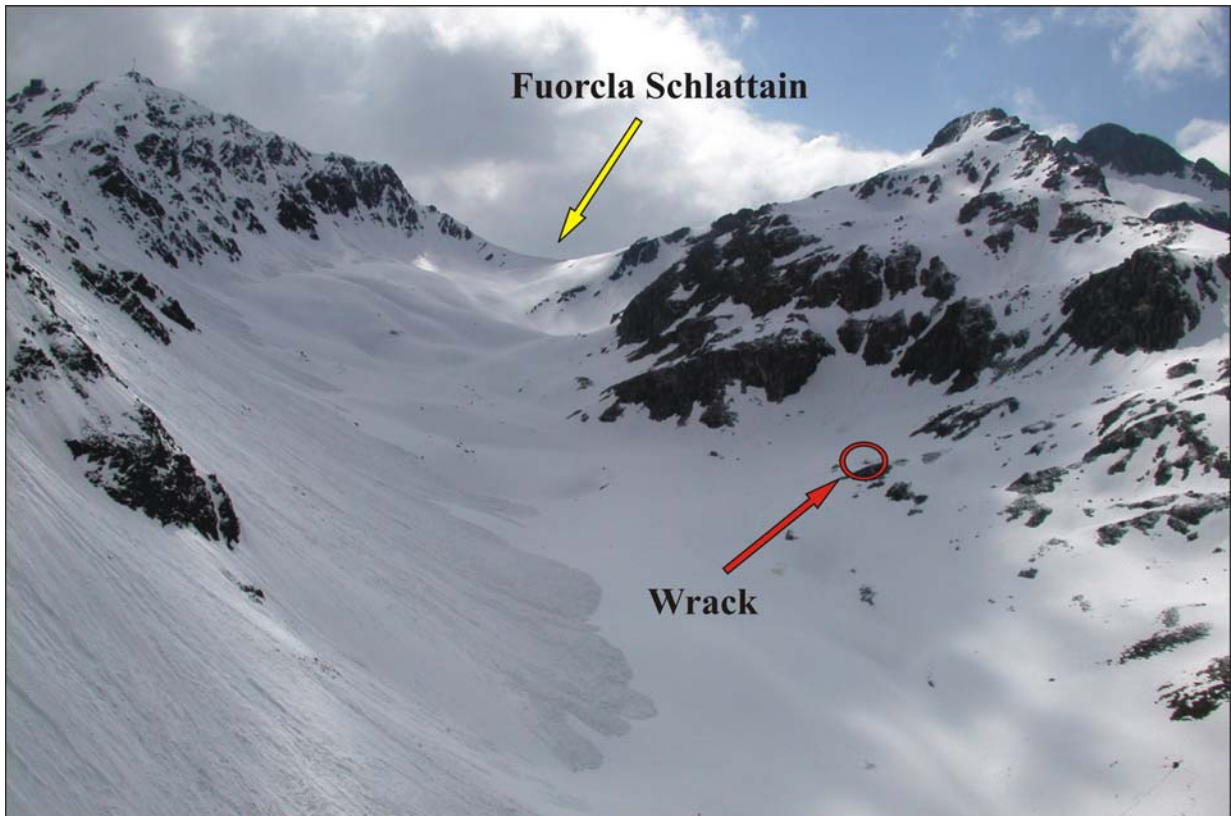
Valletta und Fuorcla Schlattain

Das Flugzeug stürzte auf den Nordhang des Valletta Schlattain am Fuss des Piz Schlattain ab. Im Talgrund lag eine dicke Schneedecke. Das Valletta Schlattain ist ost-westlich orientiert und steigt zur Passhöhe der Fuorcla Schlattain an, welche auf 2873 m/M liegt. Fliegt man von Osten her in das Tal ein, biegt es nach Norden ab und die Passhöhe bleibt hinter dem Abhang des Piz Schlattain verborgen. Auf der angenommenen Flughöhe der HB-KDN hat das Tal eine Breite von zirka 400 Metern und verengt sich zum Talende hin rasch.

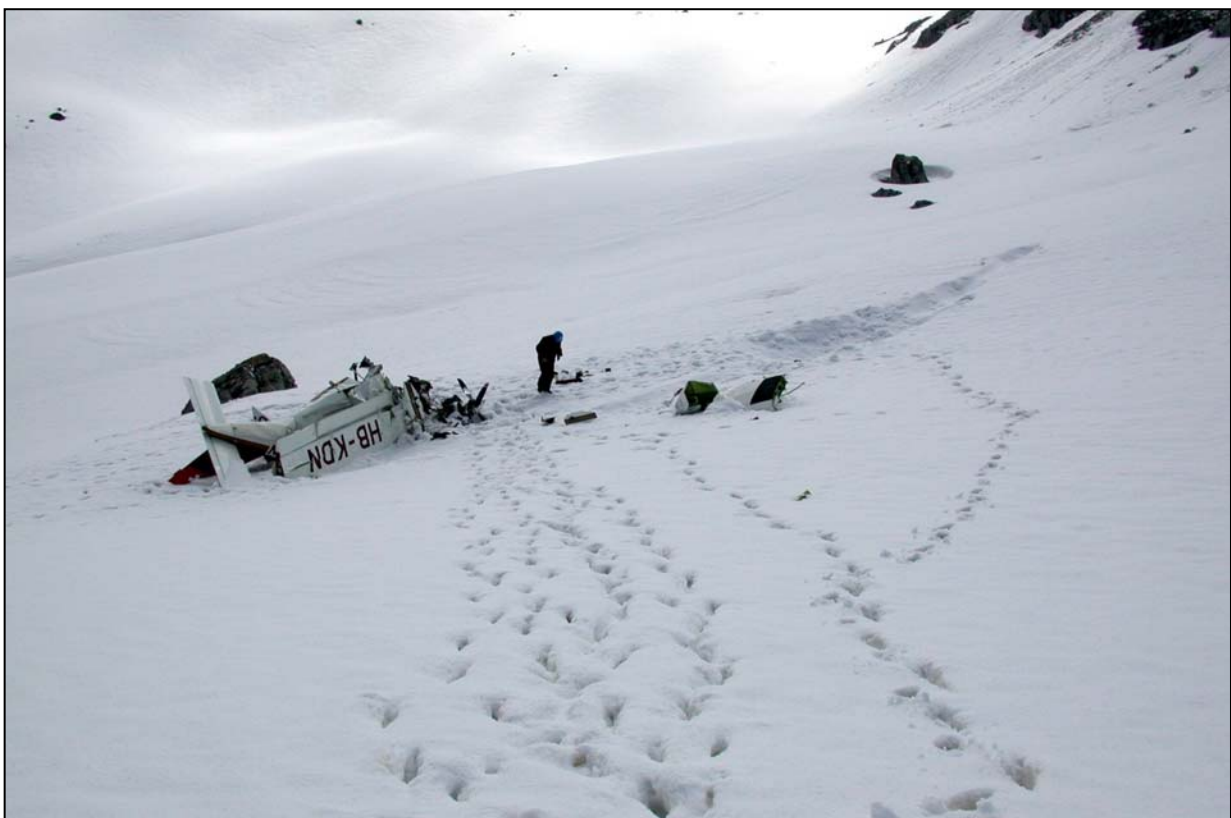
Endlage des Wracks

Das Wrack lag auf der linken Seite mit dem Bug in Richtung Westen. Der rechte Flügel war abgetrennt und befand sich etwa zehn Meter vom Rumpf entfernt. Der linke Flügel war nach hinten zum Rumpf gebogen.

Aus den vorgefundenen Spuren kann geschlossen werden, dass die Maschine den Boden in Sturzfluglage mit dem rechten Flügel zuerst berührt hat. Das in Richtung Osten fliegende Flugzeug überschlug sich nach der ersten Berührung und kam mit dem Bug Richtung Westen zum Stillstand.
