# **Schlussbericht des Büros für Flugunfalluntersuchungen**

**über den Vorfall (Airprox)**

zwischen DLH5746 und DLH5856

vom 19. Mai 2003

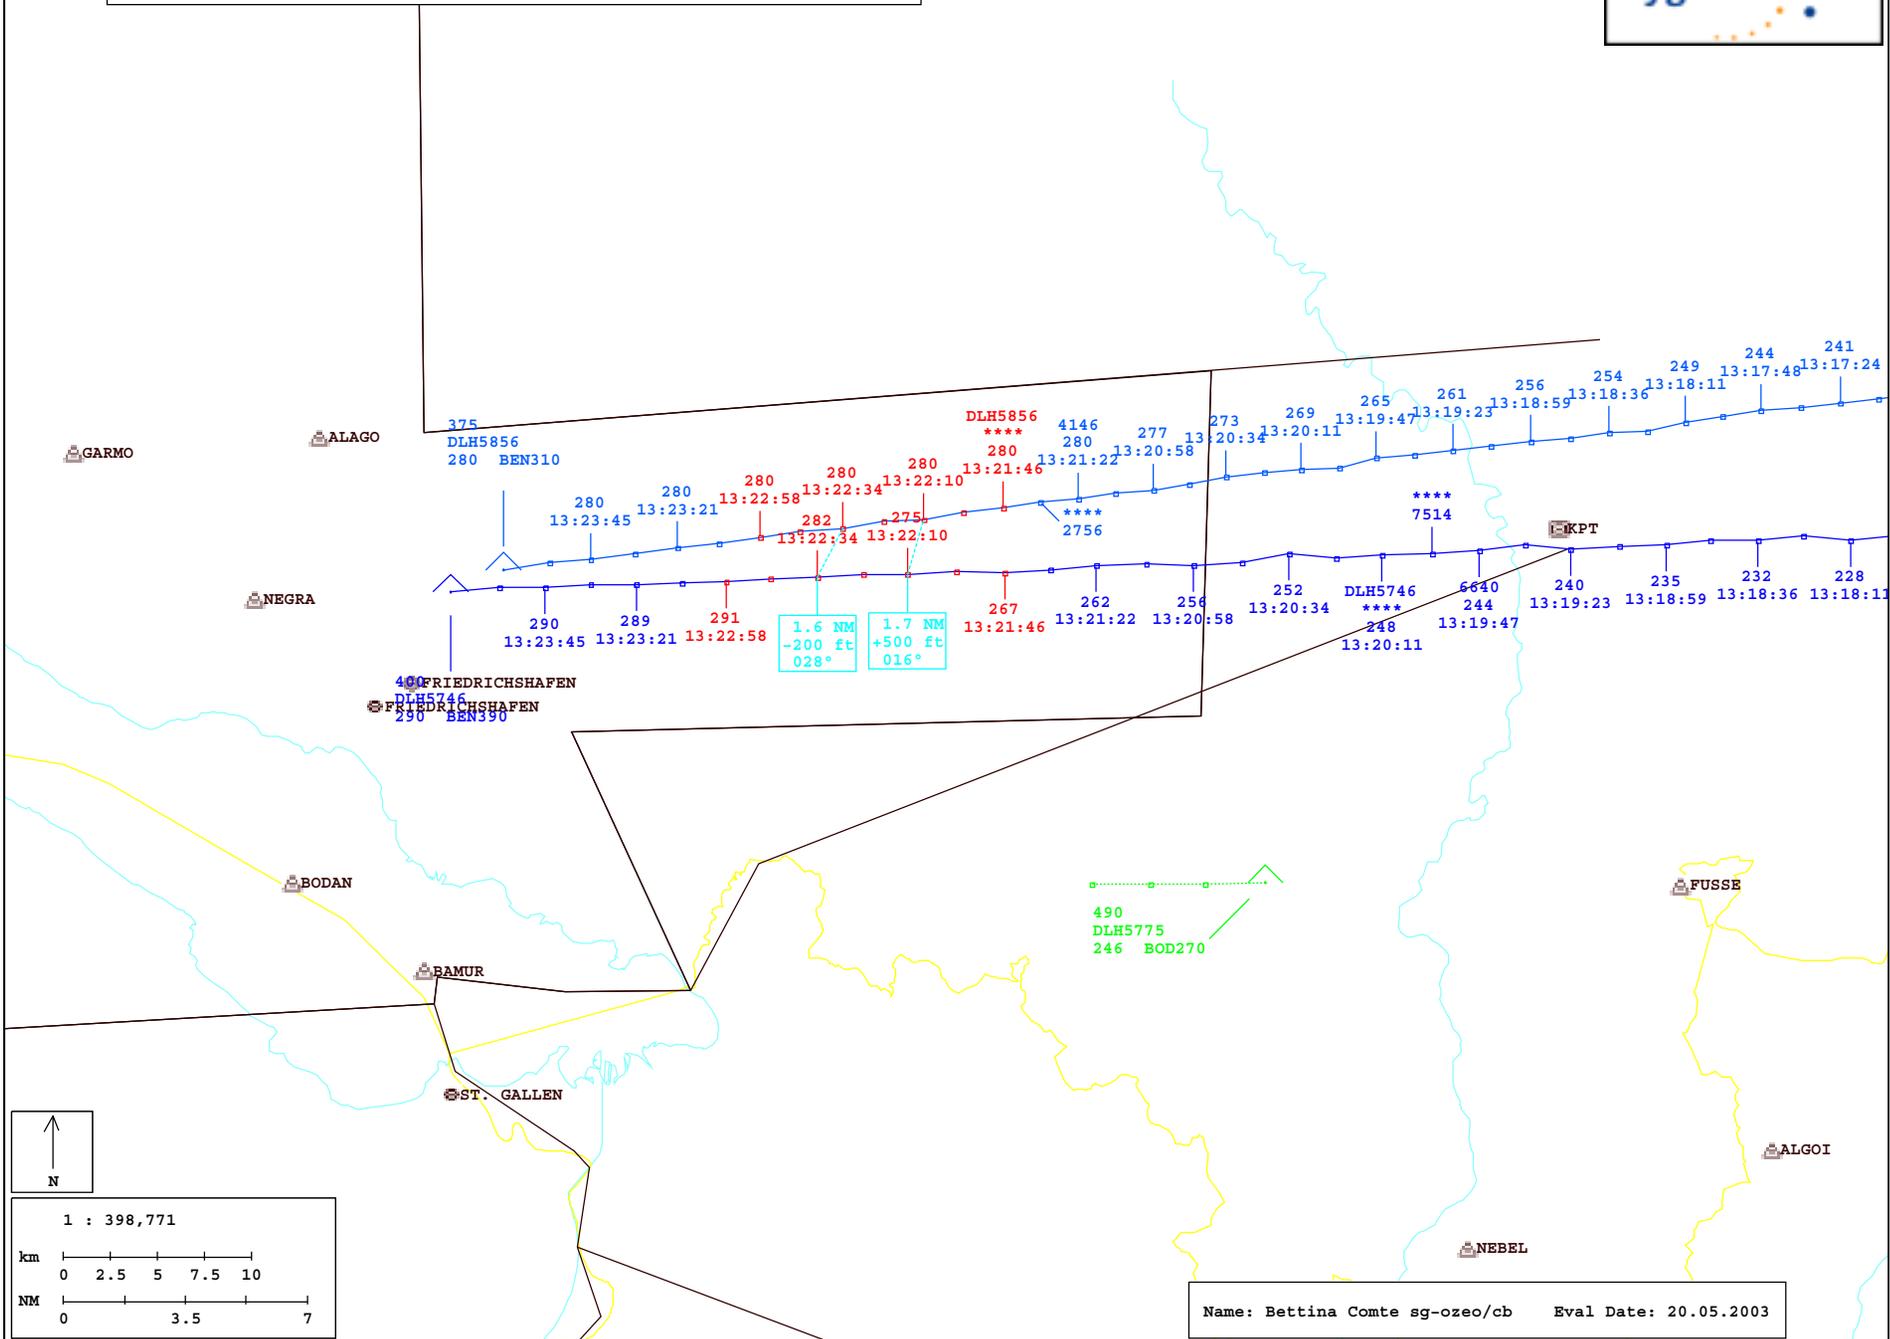
Analysis: AIRPROX DLH5746 of May 19, 2003 Time [UTC]: 19.05.2003 13:24:19  
level bust

Bei dieser Maschine handelte sich um die DLH5746, die sich zu dem Zeitpunkt 1.6 NM links der DLH5856 befand und im Steigflug deren Flugfläche durchflog.

- Um 13:22:28 befanden sich die beiden Maschinen 16NM E/NE von Friedrichshafen auf einem westlichen und zusammenlaufenden Kurs Richtung NEGRA. Die DLH5746 durchflog 1.6 NM südlich der DLH5856 im Steigflug deren FL280.

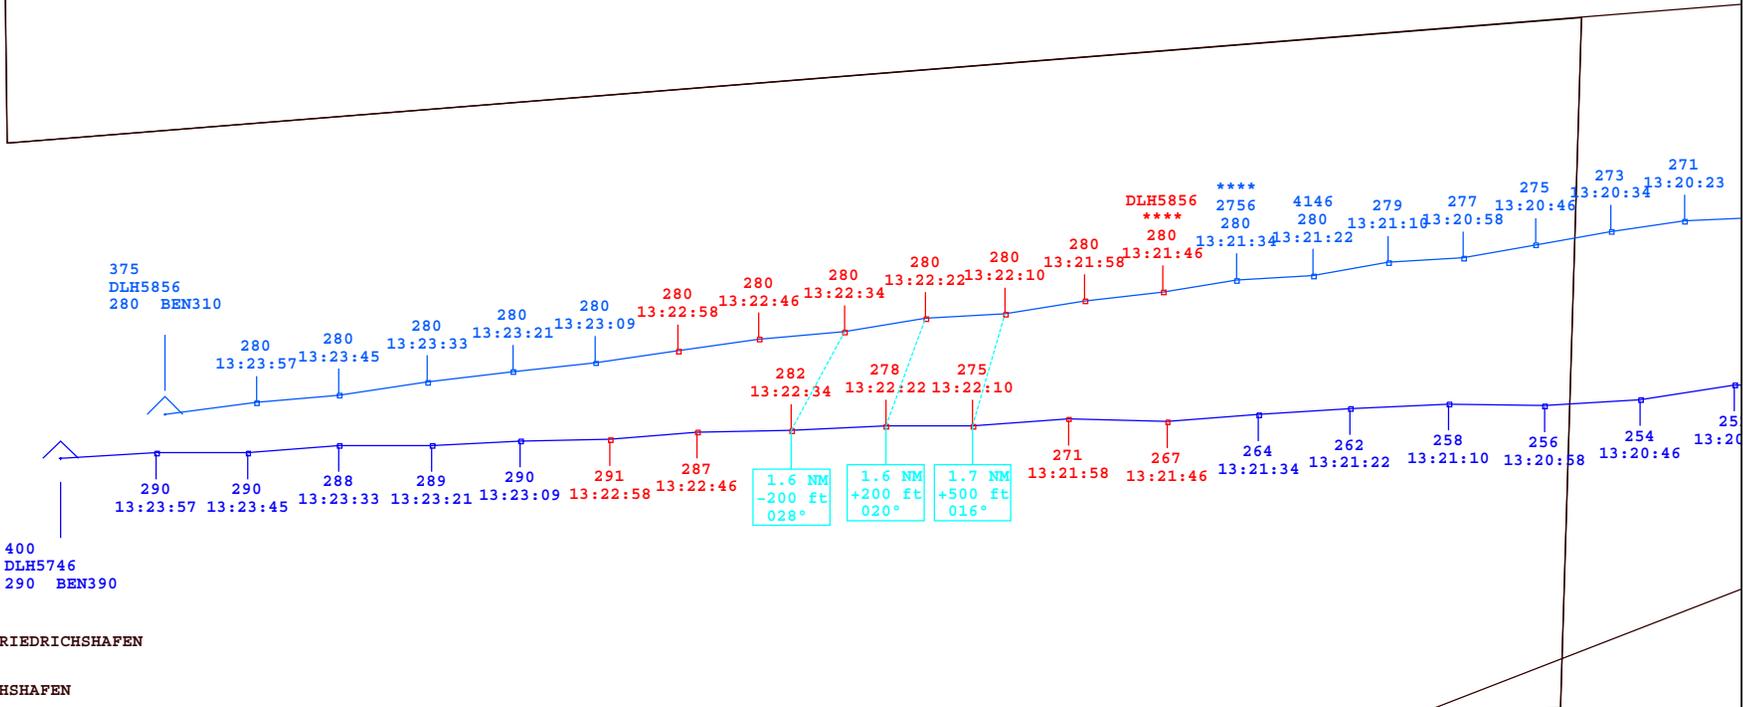
Analysis: AIRPROX DLH5746 of May 19, 2003 Time [UTC]: 19.05.2003 13:24:19  
level bust

400  
DLH5746  
290 BEN390
