Schlussbericht Nr. 1844

über den schweren Vorfall
des Luftfahrzeuges Embraer EMB-145LU, HB-JAH
mit der Flugnummer CRX 3439
vom 28. November 2001
im Anflug auf den Flughafen Zürich

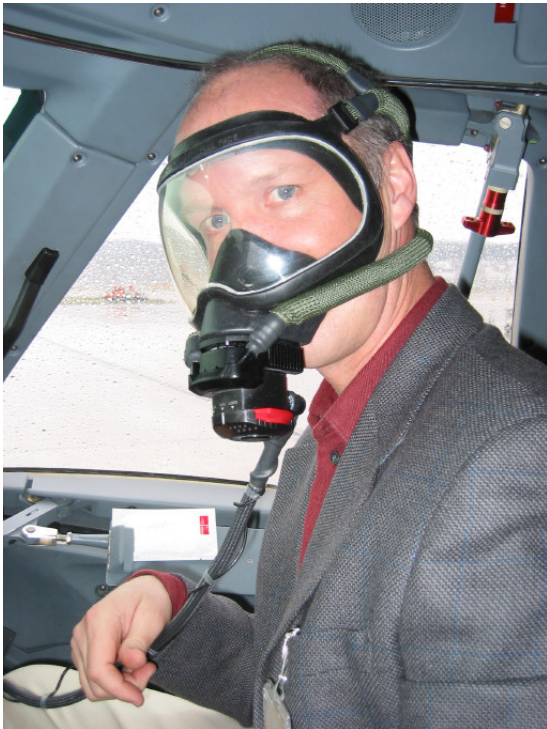
Bild 1

Im HB-JAH waren Masken des sogenannten *quick donning* Typs vom Hersteller B/E Aerospace installiert (Bild 1), welche als *full face masks* ausgelegt waren. Bei diesen Masken werden per Knopfdruck die Halteschläuche aufgeblasen, um ein rascheres Anziehen der Masken zu gewährleisten. Die Sauerstoffmasken waren in separaten Behältnissen, genannt *stowage box*, in den Seitenkonsolen links des Kapitäns und rechts des Copiloten angebracht (Bild 2). Diese *stowage boxes* waren für Sauerstoffmasken ohne *full face*-Masken ausgelegt, während in diesem Flugzeug „*full face*“ Masken eingebaut waren. Die Platzverhältnisse für das Verstauen der *full face* Masken in der *stowage box* waren sehr eng. Um Kratzer an der Sichtscheibe der Maske zu vermeiden und um ein widerstandsaarmes Herausziehen der Masken aus der *stowage box* zu gewährleisten, war vom Hersteller ein Tuchsack, *liner* genannt, in der *stowage box* installiert.

Full face mask

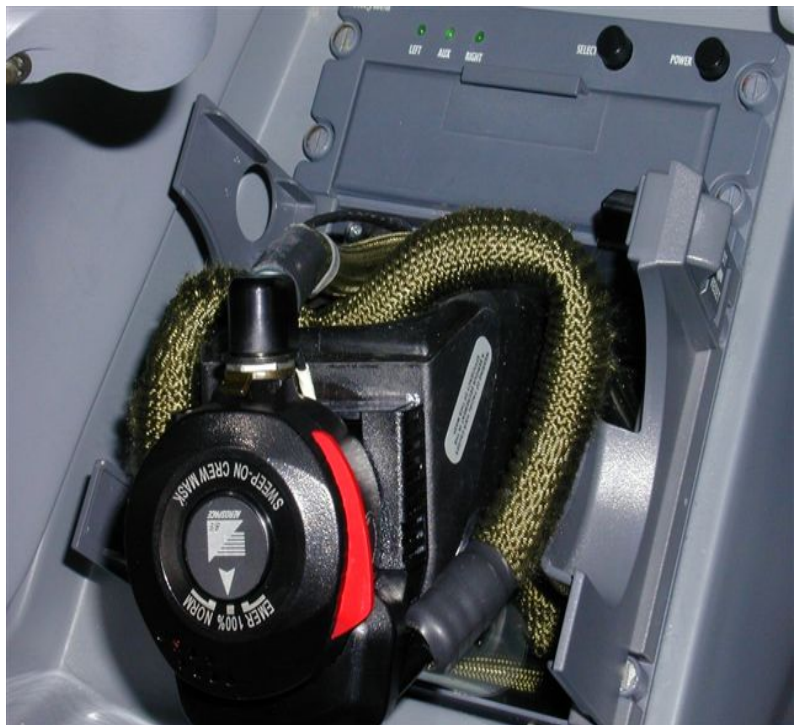
Bild 2

Der Copilot rapportierte, dass er Mühe gehabt hätte, die Sauerstoffmaske aus ihrem Behältnis zu nehmen. Die Untersuchung stellte fest, dass der *liner* in der *stowage box* nicht installiert war, weil es beim Herausziehen der Masken zu Verhedderungen gekommen war.

Für Flüge über FL250 sind so genannte *quick donning masks* vorgeschrieben, welche das Anziehen der Masken in den gemäss Zulassung vorgeschriebenen fünf Sekunden ermöglichen. Praktische Versuche von anderen Besatzungen und an anderen Flugzeugen der Embraer 145-Flotte im Beisein des BFU zeigten, dass diese Zeitvorgabe wegen der Schwierigkeiten bei der Entnahme der Maske aus der *stowage box* in der Regel nicht eingehalten werden konnte.

Sauerstoffmaske, halb aus der ‚stowage box‘ gezogen

Der Hersteller der Masken hat in einem *Service information letter*, welcher zehn Monate vor dem Vorfall erschienen ist, auf diese Problematik aufmerksam gemacht und eine Modifikation vorgeschlagen. Diese Modifikation brachte einen neuen *liner* mit sich, welcher am Boden der *stowage box* befestigt ist und somit beim Herausziehen der Maske nicht mitkommen sollte. Diese Modifikation war an den Flugzeugen der Crossair nicht durchgeführt worden. Sie wurde später, teilweise als Folge dieses Zwischenfalles, an allen Embraer 145-Flugzeugen der Crossair durchgeführt.

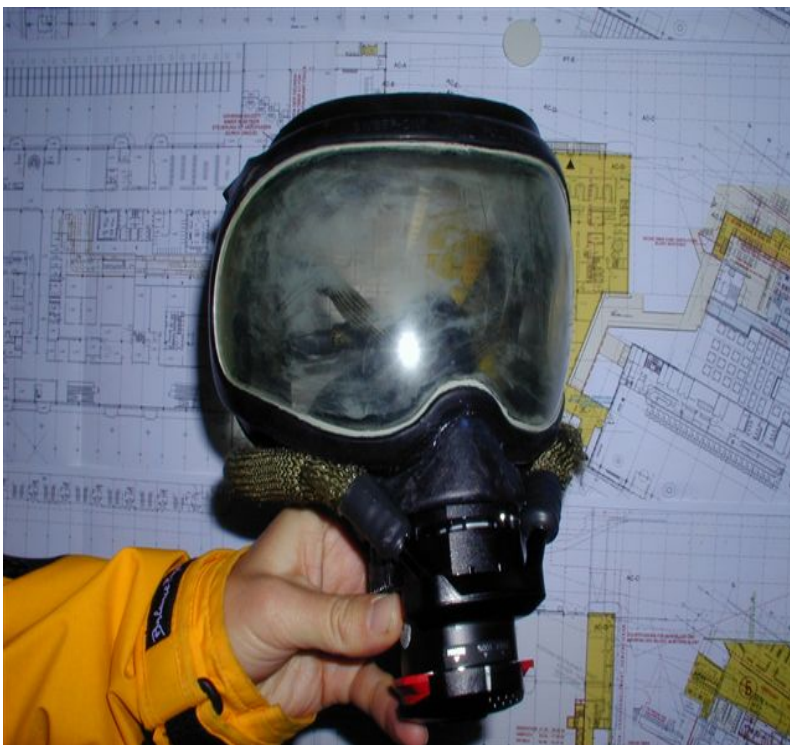
Bild 3

Nach dem Anziehen der Sauerstoffmasken ging der Copilot davon aus, dass sich die Situation mit der Rauchentwicklung im Cockpit verschärft hatte. Die Scheibe seiner Maske war durch einen Belag an den Innen- und Aussenseiten belegt. Anlässlich einer spontanen Überprüfung bei einigen Flugzeugen der Flotte kurz nach dem Zwischenfall fanden sich vier weitere Masken mit stark verschmutzten Sichtscheiben.

Die stark verunreinigte Scheibe der Ganzgesichtsmaske des Copiloten vermittelte diesem den Eindruck einer verstärkten Rauchentwicklung. Somit erfolgte die Lagebeurteilung der beiden Piloten recht unterschiedlich. Die zusätzlichen Kommunikationsprobleme cockpit intern sowie mit der Flugsicherung erschwerten die *crew coordination* so stark, dass diese – mindestens während gewissen Phasen des Anfluges – praktisch zusammenbrach.

Verschmutzte Scheibe der Maske Copi-Seite der HB-JAH

Rund drei Monate nach dem Vorfall informierte der Hersteller der Masken alle Betreiber von Flugzeugen, welche diese Masken installiert hatten, über die Herkunft und die Entfernung dieses Belages. Dieser entstand einige Zeit nach der Produktion der Masken aufgrund eines wachsähnlichen Stoffes, welcher beim Produktionsprozess verwendet und nicht sauber entfernt worden war.

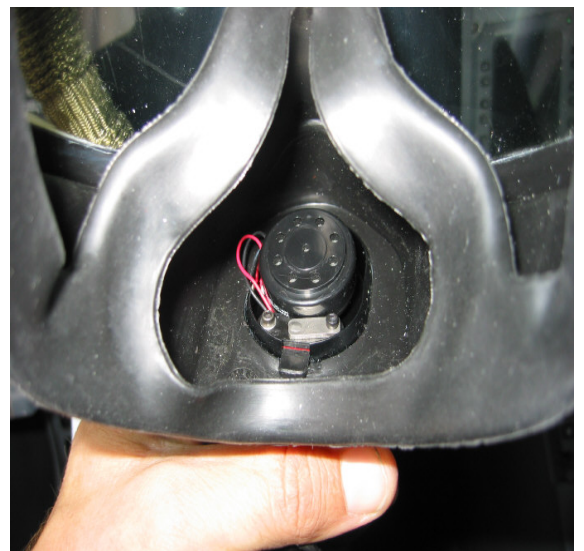
Bild 4

Nach dem Anziehen der Sauerstoffmasken traten im Cockpit Kommunikationsprobleme auf, welche die Zusammenarbeit der beiden Piloten stark erschwerten. Diese Kommunikationsprobleme hatten ihren Ursprung in den nicht richtig funktionierenden Stummschaltern der Mikrofone, welche in den Sauerstoffmasken eingebaut waren.

In den Masken waren Mikrofone vom Hersteller ‚Telex‘ eingebaut. Zum Funktionsprinzip dieser Maske: beim Einatmen strömt Sauerstoff in die Maske, in der auch das Mikrofon installiert ist (Bild 4). Weil der beim Einatmen in die Maske einströmende Sauerstoff durch die Expansion des Gases ein lautes Geräusch verursacht, welches im ‚Intercom-Betrieb‘ stark störend ist, waren diese Mikrofone mit einer elektromechanischen Funktion (sog. *reed-switch*) versehen, welche das Mikrofon während des Einatmens des Piloten ausschaltete. Aufgrund eines Fehlers war diese Funktion unzuverlässig, das Mikrofon blieb zeitweise ausgeschaltet, obwohl der Pilot nicht am Einatmen war. Die nicht funktionierenden Mikrofone der Sauerstoffmasken beeinträchtigten die Kommunikation der Piloten untereinander sowie mit der Flugsicherung beträchtlich.

In der Maske eingebautes Mikrofon

Der so genannte *reed-switch*, welcher den Mikrofonstromkreis während des Einatmungsvorgangs unterbricht, kann gemäss *Service Letter* des Herstellers überbrückt werden. Diese Massnahme wurde zwischenzeitlich an allen Flugzeugen der Embraer-Flotte vorgenommen.
