Schlussbericht des Büros für Flugunfalluntersuchungen

über den Unfall

des Helikopters SA315B Lama, HB-ZDG

vom 10. Juli 2003

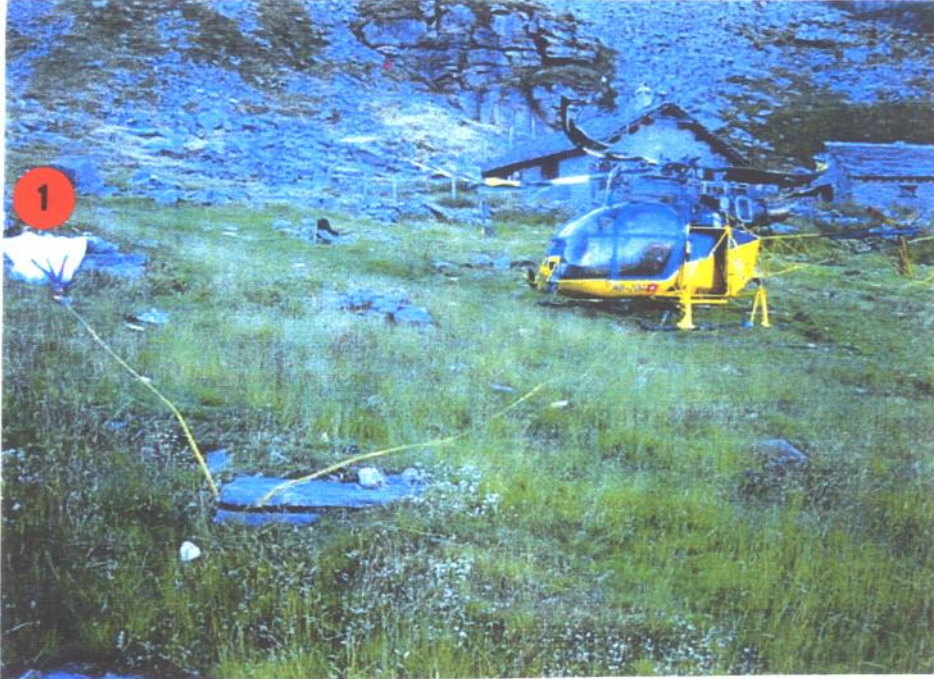
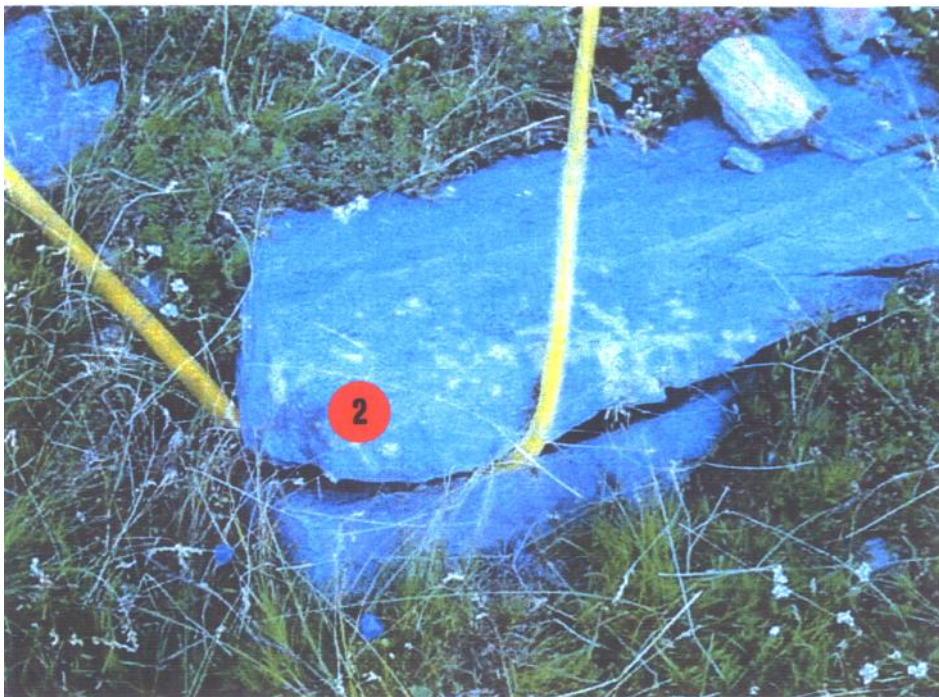
Beilage 1

Während dieser letzten Phase, auf etwa 2 bis 3 Meter über dem Boden, bemerkte er, dass der Helikopter brüsk seine Lage änderte und sich nach rechts neigte. Das Transportseil, welches sich zwischen zwei Steinplatten verklemmt hatte, zog an seinem anderen Ende an der Lastklinke (*cargo swing*), welche sich unter dem Rumpf des Helikopters befindet. Dieser wurde in der seitlichen Translationsbewegung brüsk gestoppt und neigte sich nach rechts, wobei die Hauptrotorblätter in Berührung mit dem Boden kamen.

Der Unfall wurde verursacht durch das unzweckmässige Verfahren, mit eingeklinktem Lastenseil neben der abgesetzten Unterlast zu landen.

Unfallendlage des Helikopters SA315B Lama, HB-ZDG

- 1) Helibag, Gewicht 200 kg
- 2) Felsspalte, in welcher sich das Transportseil verfangen hat

Der Pilot hätte nach dem Absetzen der Unterlast das Transportseil ausklinken müssen, um anschliessend zu landen, wie dies im Flughandbuch vorgeschrieben ist (AFM). Dies insbesondere auch, da noch Passagiere an Bord waren.
