# **Rapporto finale dell'Ufficio d'inchiesta sugli infortuni aeronautici**

dell'elicottero SA315B Lama, HB-ZDG

del 10 Luglio 2003

Alpe Rossignon, Comune di Arvigo / GR

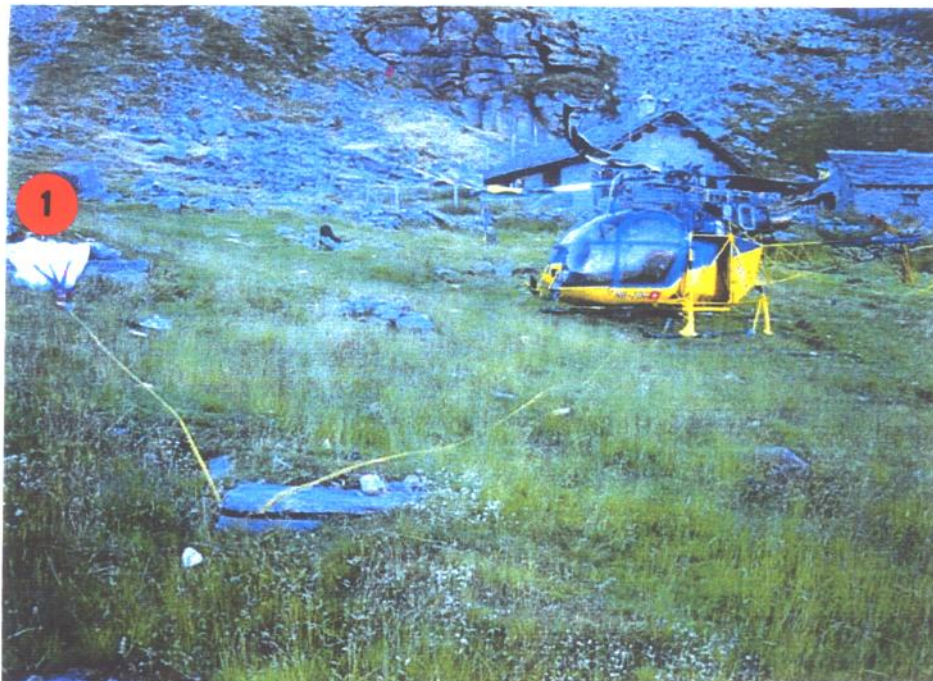
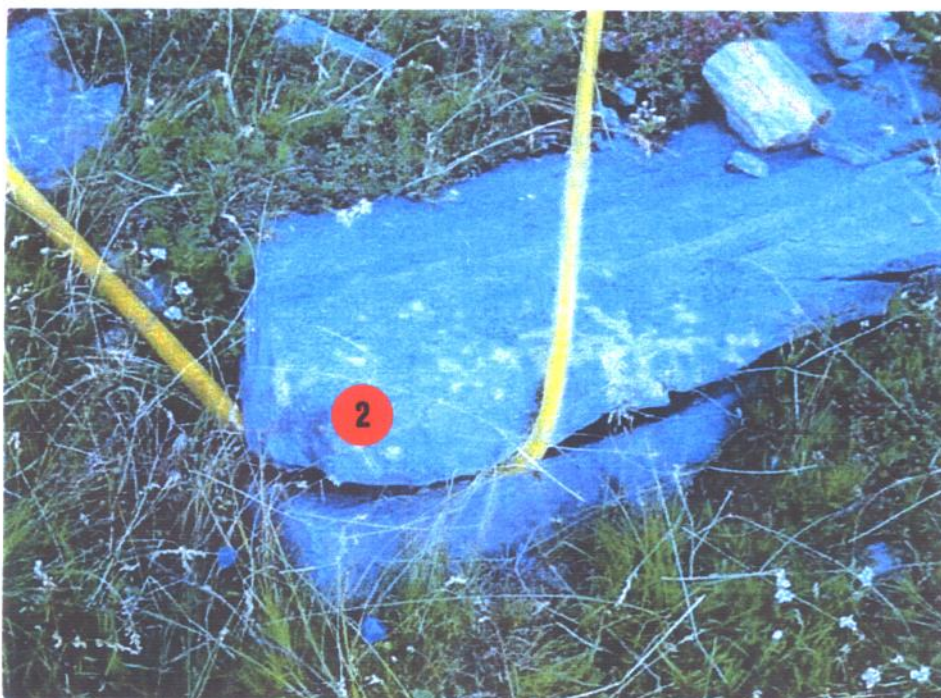
## Situazione finale dell'incidente occorso all'elicottero SA315B Lama, HB-ZDG

Durante questa manovra, la fune di trasporto si è impigliata tra due lastre di pietra. In seguito alla tensione della fune, l'elicottero, che era a ca. 2-3 metri dal suolo, è stato bruscamente frenato e si è inclinato sulla sua destra. Il rotore principale ha toccato il terreno e l'elicottero è caduto violentemente al suolo, rimanendo diritto sui suoi pattini.

L'incidente è stato causato da una procedura inadeguata di atterraggio con la fune di trasporto agganciata, in vicinanza del carico esterno appena depositato.

- 1) sacco "helibag" del peso di 200 kg
- 2) spaccatura della roccia che ha bloccato la fune

Il pilota, dopo aver posato il carico esterno, avrebbe dovuto sganciare la fune di trasporto e procedere all'atterraggio come prescritto nel manuale di volo (AFM). Questo a maggior ragione sapendo di avere dei passeggeri a bordo.
