Rapport final du Bureau d'enquête sur les accidents d'aviation

concernant l'incident (Airprox)

entre DLH3703 et KLM1931

du 26 avril 2004

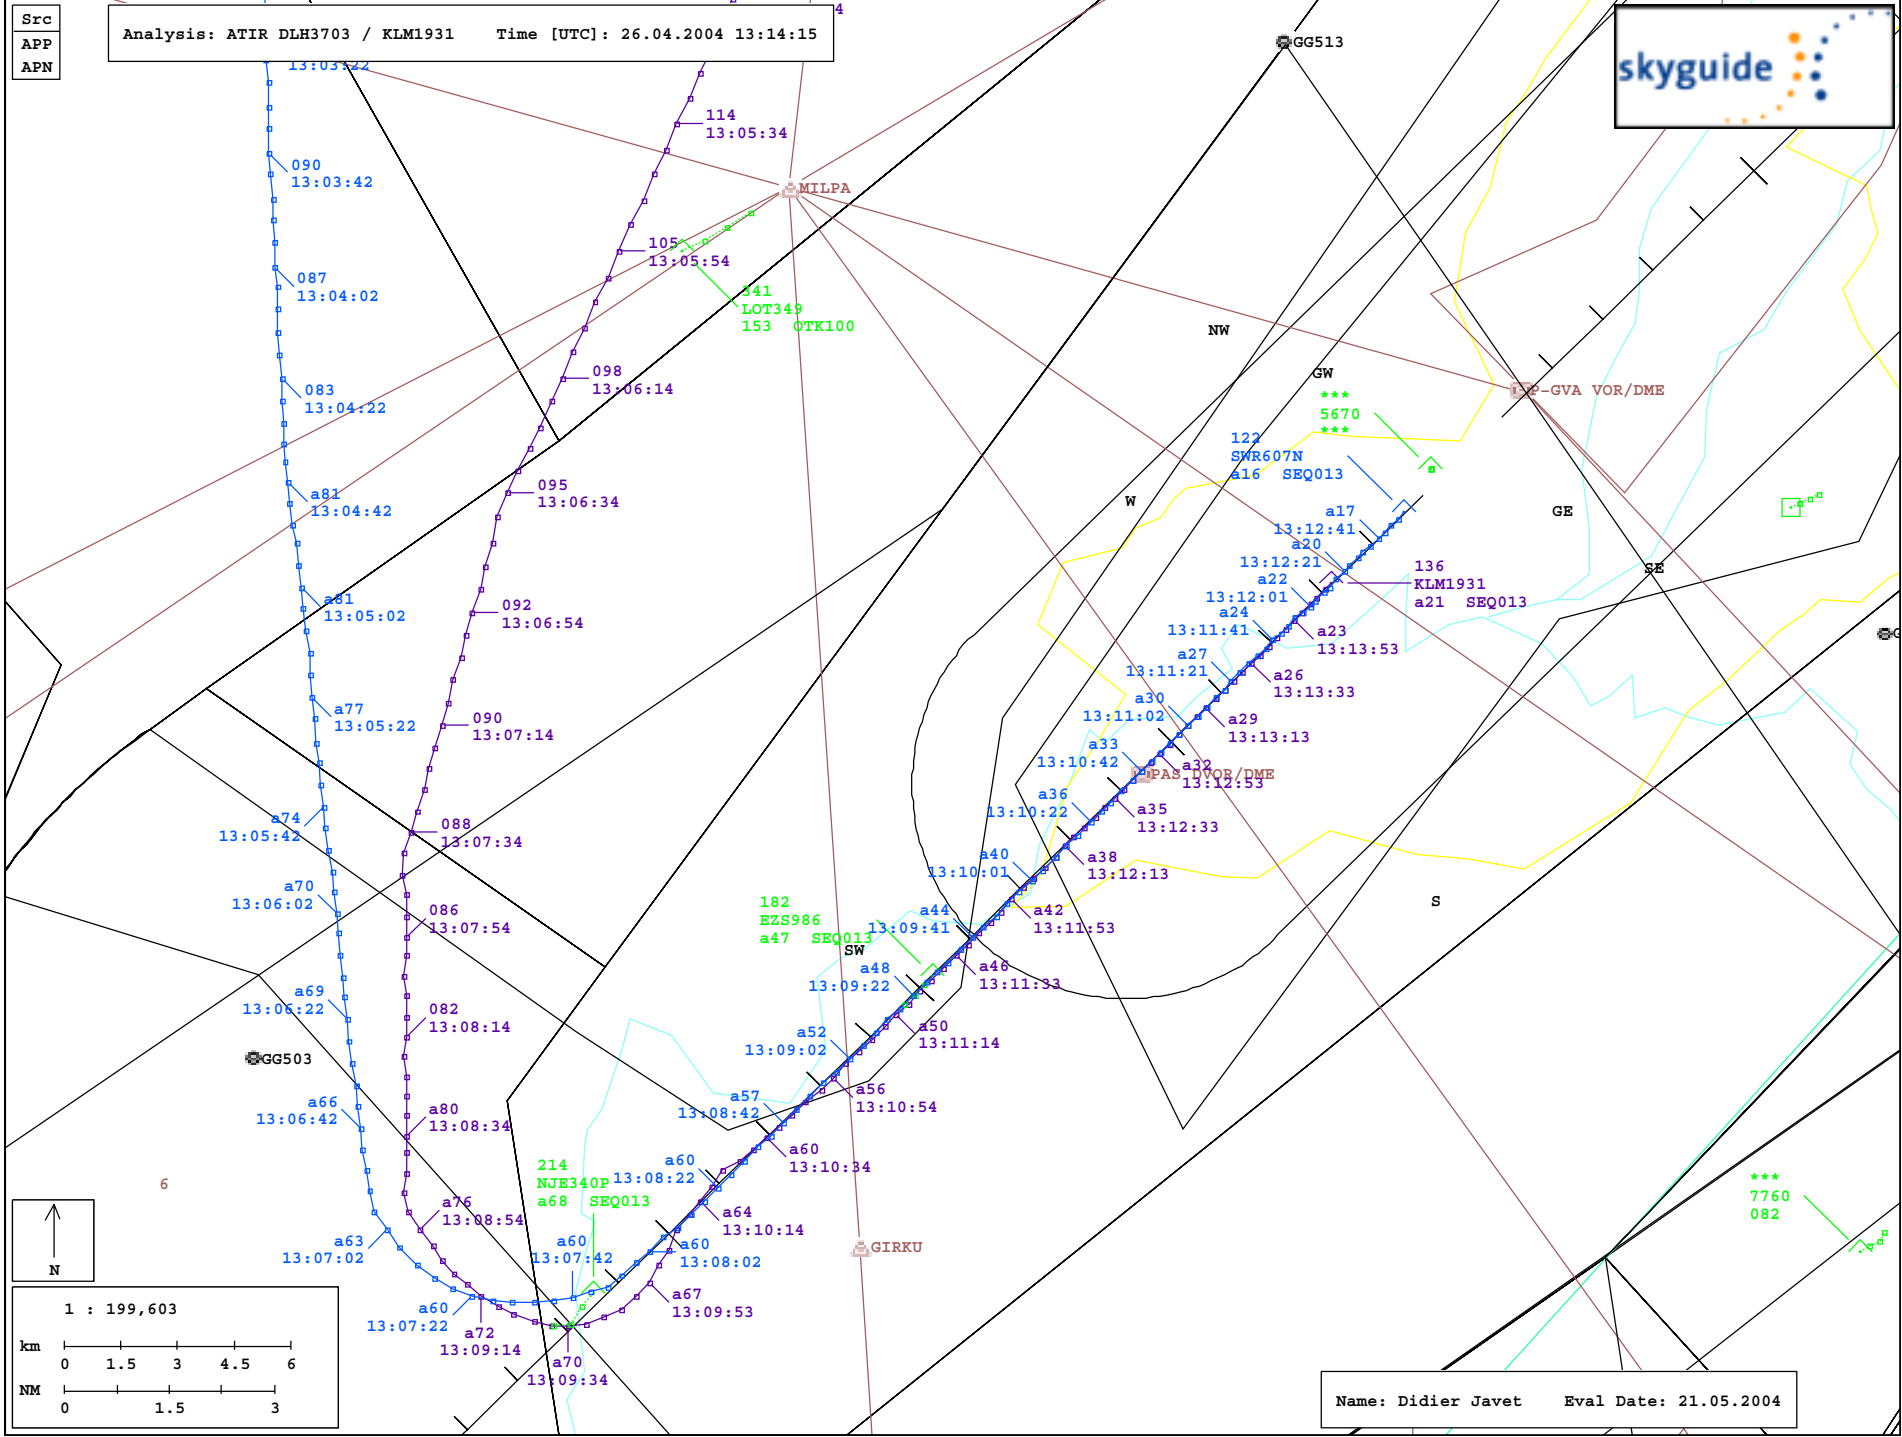
Analysis: ATIR DLH3703 / KLM1931 Time [UTC]: 26.04.2004 13:14:15

- A 13:14:15, le contrôleur d'aérodrome a autorisé l'avion KLM1931 à atterrir.
- L'avion KLM1931 se trouvait à 1,5 NM à l'altitude de 2000 FT
- A 13:14:20, le pilote de l'avion KLM1931 a collationné cette autorisation.
