# **Rapport final du Bureau d'enquête sur les accidents d'aviation**

de l'avion Robin DR400/160 immatriculé F-GDYS  
survenu le 29 mai 2003  
sur le Glacier du Mont Durand, commune de Bagnes/VS

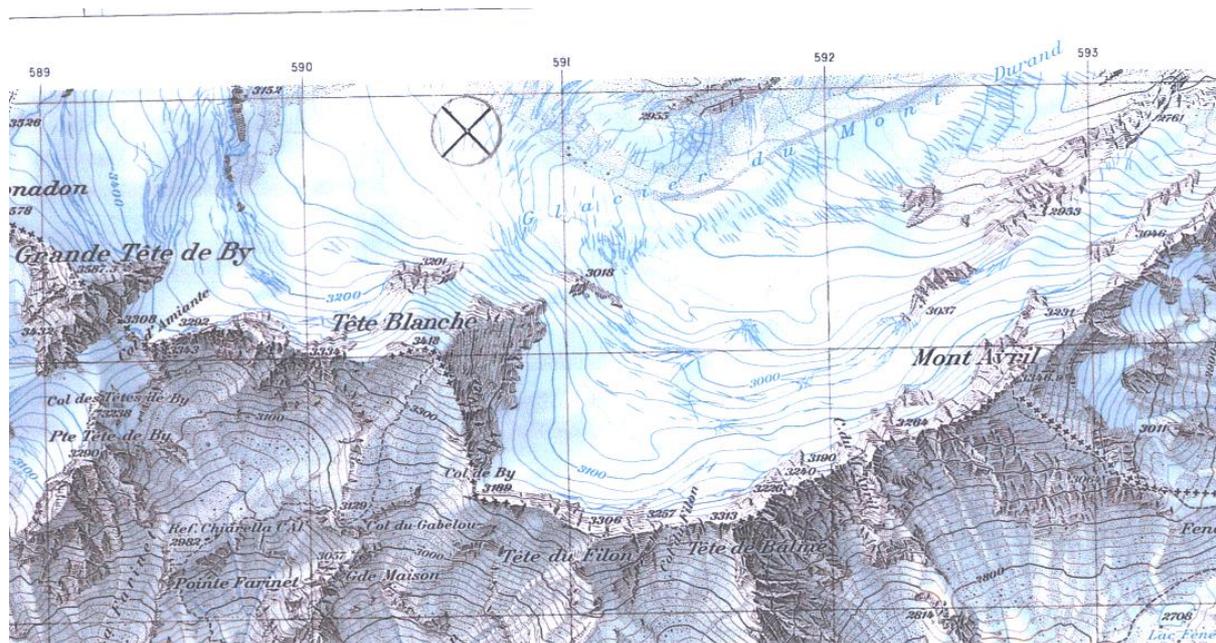
Lieu de l'accident

Le lieu d'impact est situé à environ 2950 m/m sur une partie plane du Mont Durand recouverte d'une épaisse couche de neige et sans rocher apparent.

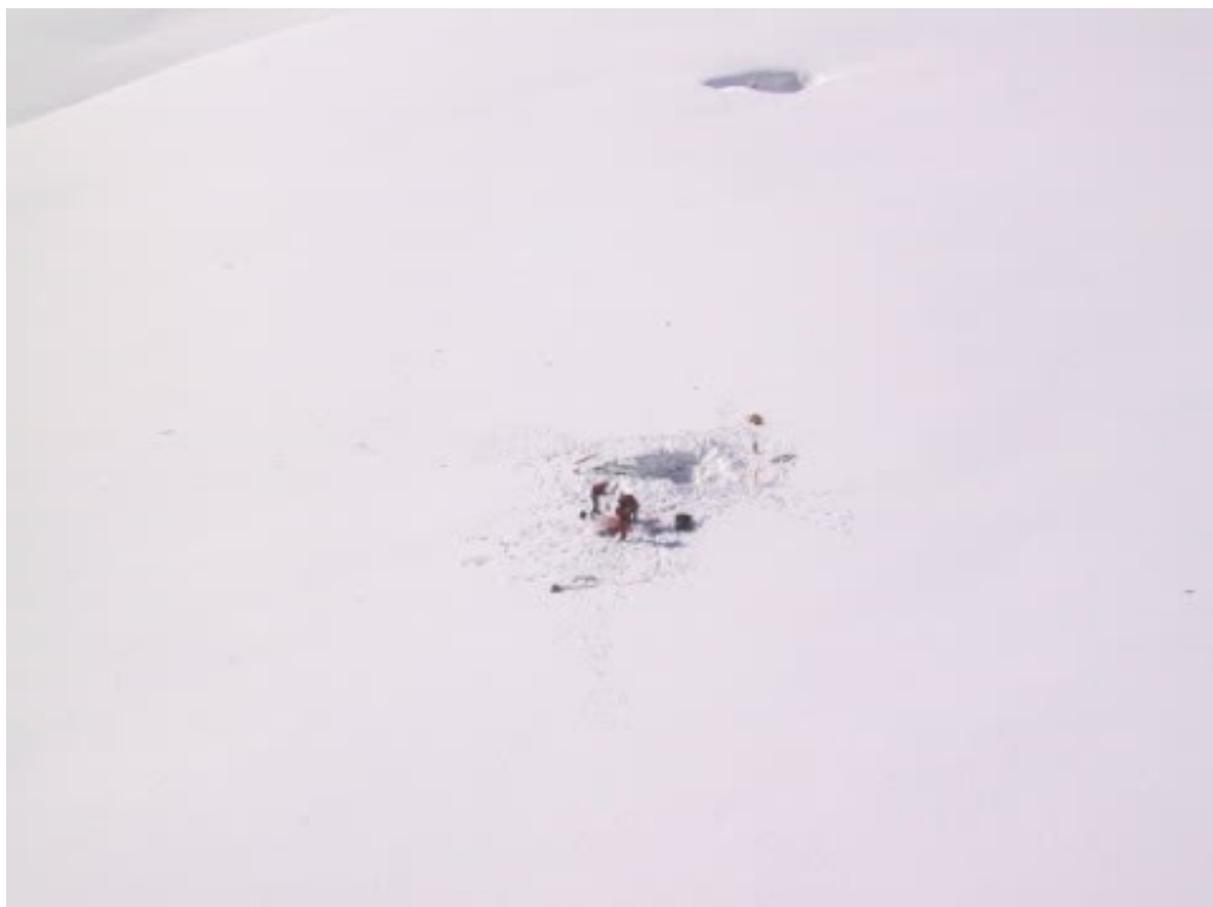
Site de l'accident

L'avion est arrivé au sol avec un cap d'environ 120° et un angle de piqué prononcé d'environ 40°. En raison de son énergie cinétique importante, il s'est enfoncé de plusieurs mètres dans la neige. Le site de l'accident était décelable grâce au cratère provoqué par l'impact ainsi qu'à des petits morceaux de la cellule du Robin (voir annexe 3).
