# Schlussbericht des Büros für Flugunfalluntersuchungen

über den schweren Vorfall

des Flugzeuges Embraer EMB-145LU, HB-JAU

vom 16. November 2003

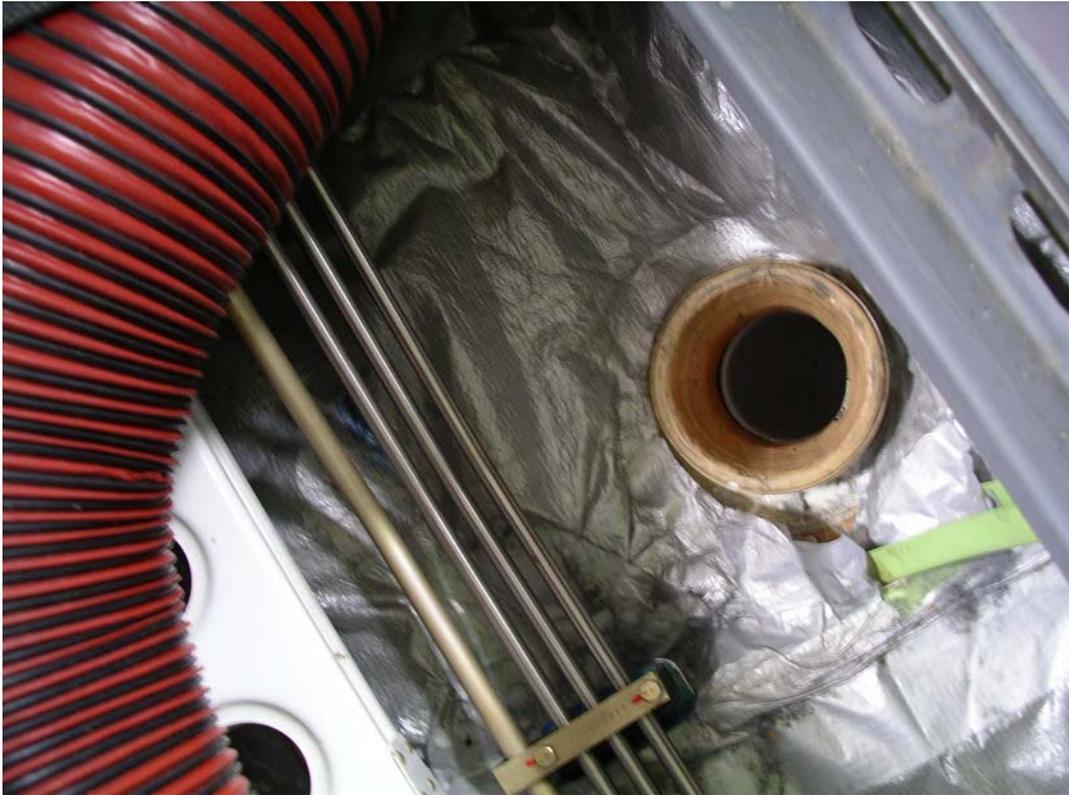
Bild 1

- Anlässlich eines Systemtests der ECS Packs#1 und #2 mit laufenden Triebwerken (*high power test*) wurde ein sehr lautes Geräusch im Bereich der Sitzreihe 8 festgestellt. Der Kabinenboden wurde in diesem Bereich geöffnet (Beilage 1 Bild 2) und es wurde festgestellt, dass sich der vom *recirculation fan #1* zum ECS Pack#1 führende Schlauch bei der Kabinendurchführung gelöst hatte (Beilage 1 Bild 1). Der Schlauch wurde wieder befestigt.

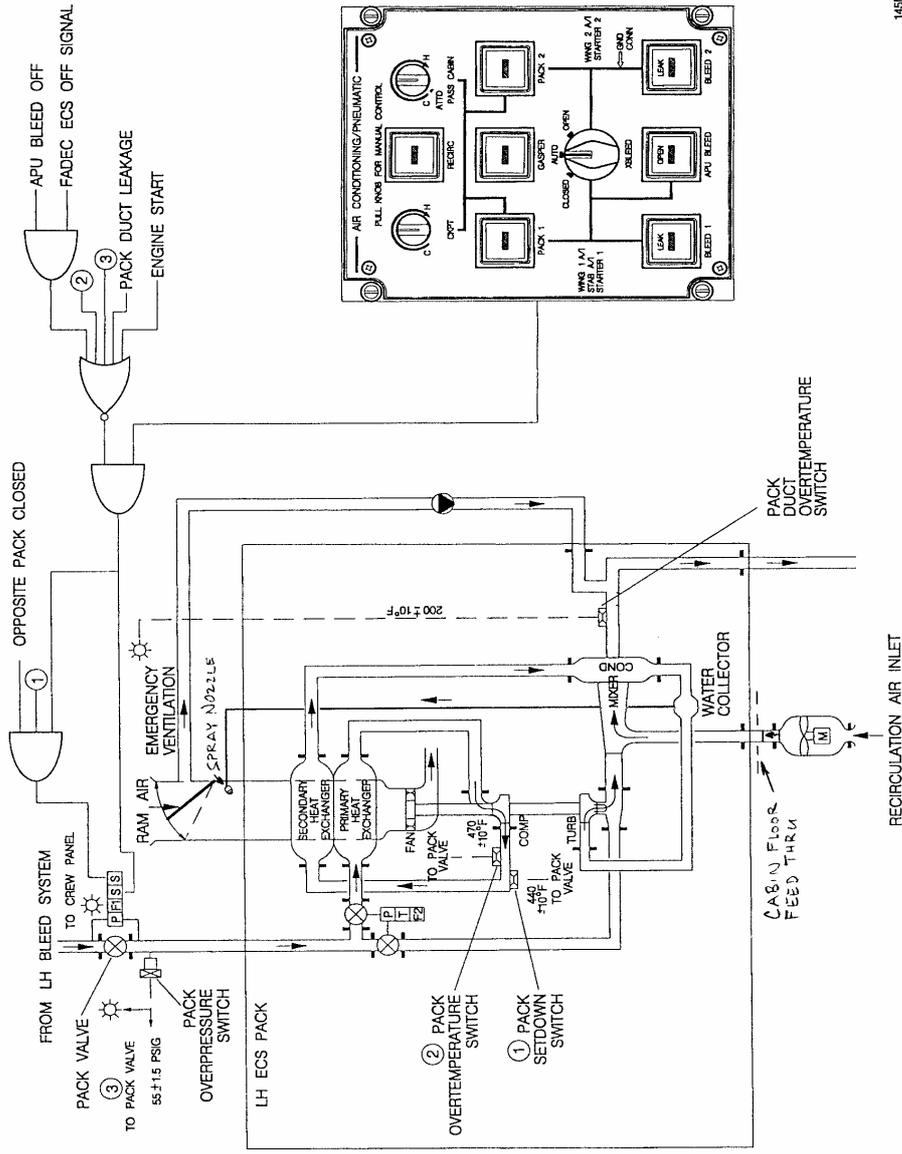
Beilage 2

- Die Abspritzdüse (*spray nozzle*), welche Wasser vom *water collector* in den *ram air duct* ableitet, wurde auf Durchlässigkeit geprüft. Dabei wurde in der *spray nozzle* ein Fremdkörper gefunden. Es handelte sich um ein kleines Stück Lotrückstand, welches vermutlich vom *condenser* via *water collector* in die *spray nozzle* gelangte und diese verstopfte.

Die Entstehung von Dunst und Frost kann wie folgt erklärt werden (vgl. Beilage 2): Als Folge der verstopften *spray nozzle* konnte das im *water collector* angesammelte Wasser nicht mehr abgeleitet werden. Dieses gelangte nun zur Turbine, wo es zur Bildung von Eiskristallen kam. Diese wiederum blockierten den *condenser* und es entstand ein hoher Druck in Richtung des *recirculation fan*. Das am Ausgang des *recirculation fan* eingebaute Rückschlagventil verhinderte das Entweichen des Druckes und es kam zur Abtrennung des Schlauches (*hose*) bei der Kabinendurchführung (Beilage 1 Bild 1). Nun gelangten die Eiskristalle zur Kabine, bildeten den besagten Dunst und führten zur Abnahme der Kabinentemperatur. Bei geringerer Triebwerkleistung normalisierte sich die Lage jeweils wieder.

1. Kontrolle der Durchlässigkeit der *spray nozzles* alle 500 Flugstunden (1A Check).
2. Reinigung der *spray nozzles* alle 2000 Flugstunden (4A Check).
