Rapport final du Bureau d'enquête sur les accidents d'aviation

de l'hélicoptère Eurocopter Aérospatiale AS350B3, HB-ZCB

survenu le 2 août 2004

au Col de Jaman, commune de Montreux/VD

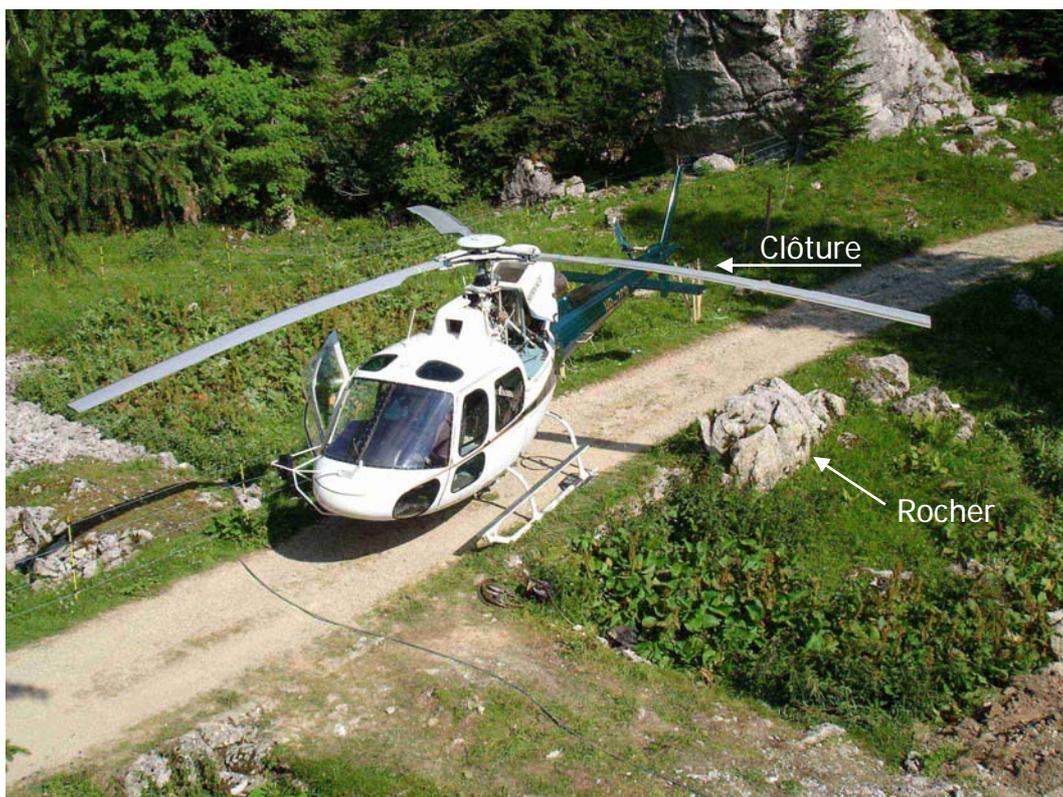
Le pilote a choisi d'atterrir sur un chemin forestier qui présente des obstacles de chaque côté, soit un bloc de rocher sur le côté gauche et une clôture sur le côté droit. La distance entre les obstacles était réduite, mais suffisante pour placer les patins d'atterrissage entre eux-ci.

Fig. 1a: Site de l'accident

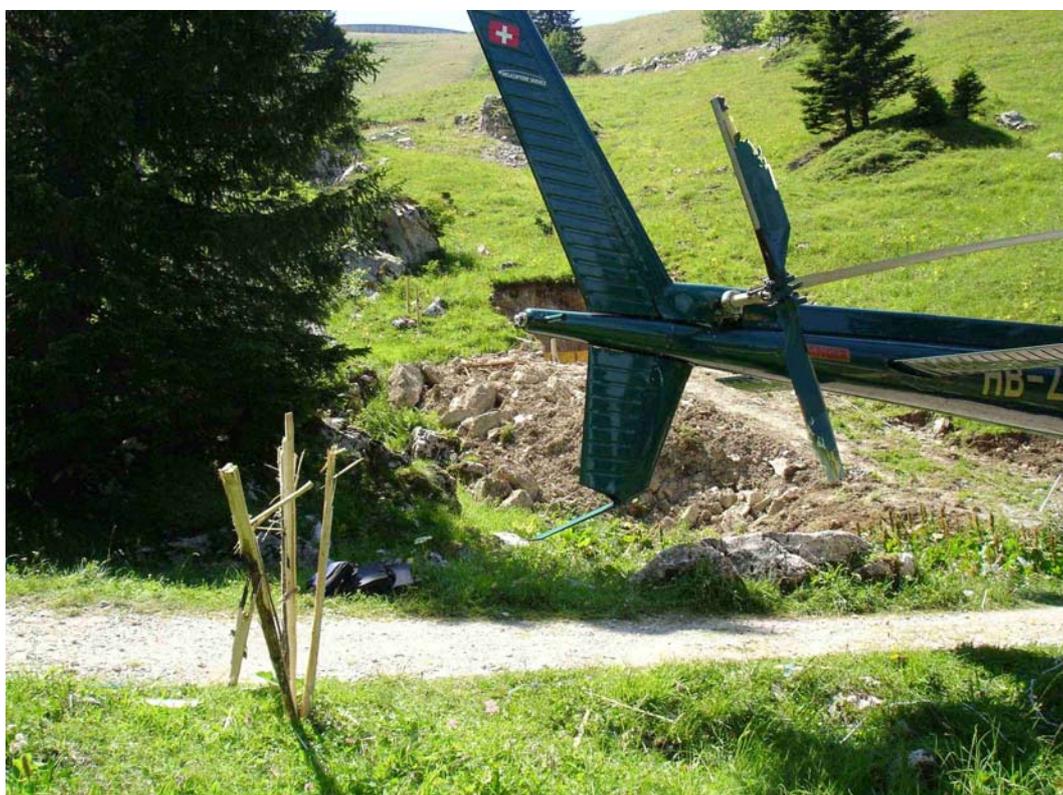
Suite à l'impact, le pilote amène rapidement l'hélicoptère au sol. Le pilote est indemne. L'hélicoptère a subi des dégâts au niveau de la poutre, du rotor et de la transmission du rotor de queue.

Fig. 1b: Dégâts constatés sur la queue de l'hélicoptère
