Schlussbericht des Büros für Flugunfalluntersuchungen

der Segelflugzeuge HB-1994 und D-6805

vom 29. Juli 2003

bei der Walliser Wispile, Gemeinde Gsteig / BE

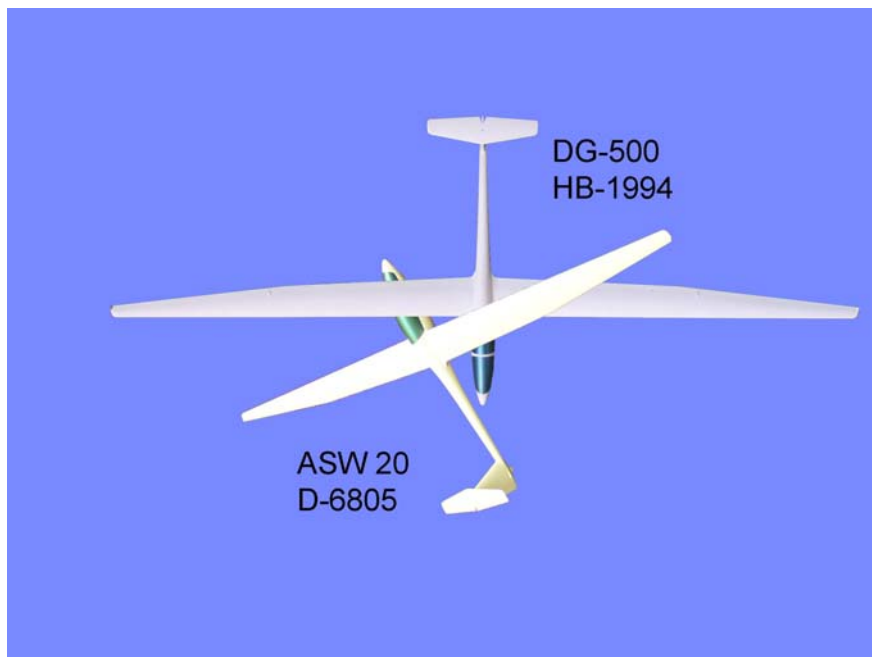
Bild 02:
Wahrscheinliches Kollisionsbild, erstellt gemäss den Aussagen des Piloten der ASW 20 und aufgrund der Kollisionsspuren an den beiden Segelflugzeugen.

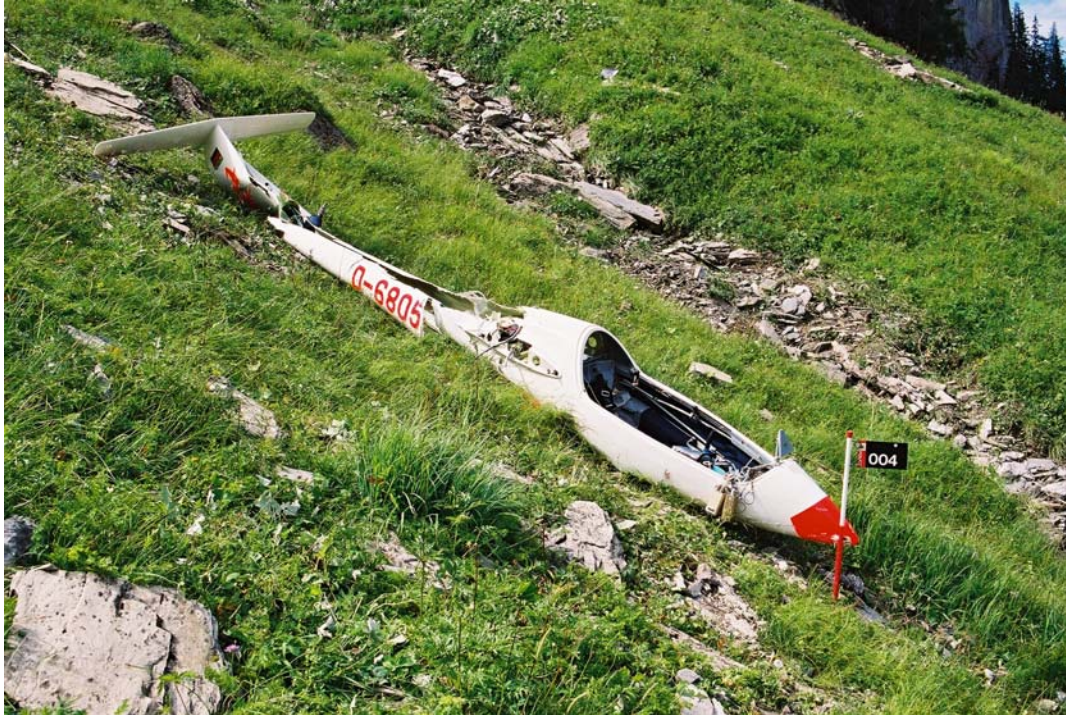
Beide Segelflugzeuge wiesen einen hohen Zerstörungsgrad auf (siehe Bild 04 und Bild 05).

- Der rechte Flügel war aus dem Rumpf geschlagen, komplett entplankt und der rechte Holmenbeschlag war vom Holm abgerissen.
- Der linke Flügel wurde erst nach der Kollision vom Rumpf getrennt. Er wurde nur wenig beschädigt aufgefunden.

- Die Gurte haben den Belastungen der Kollision standgehalten.
- Der Zerstörungsgrad des Cockpits war gering.

Bild 05: D-6805
Hauptwrack, ohne Flügel
