# **Schlussbericht des Büros für Flugunfalluntersuchungen**

des Flugzeuges Robin DR400-180R, HB-EUW

vom 15. Juni 2002

am Morgetegrat, Gantrischgebiet, Gemeinde Rüschegg / BE

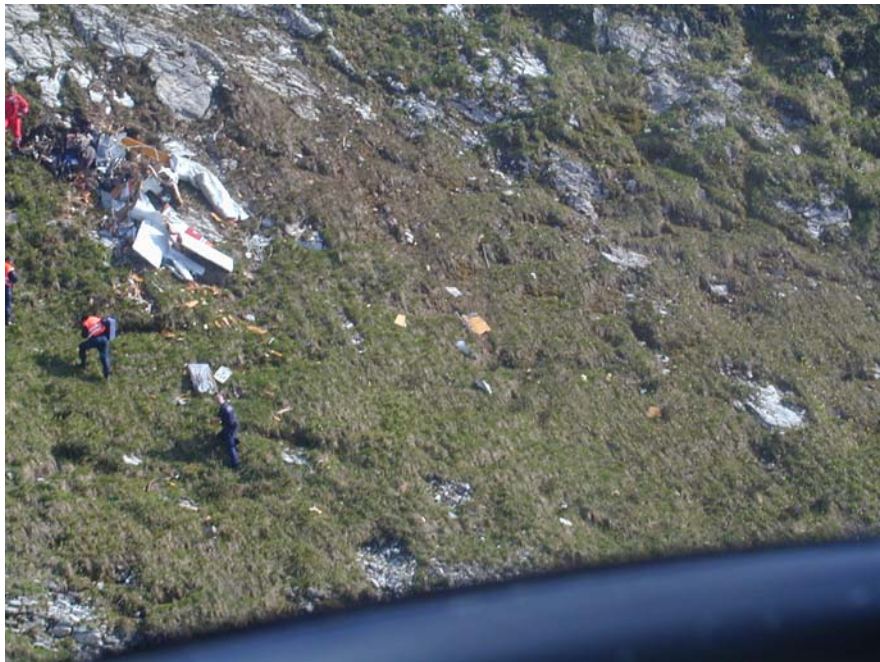
**Beilage 1**

- Der Zerstörungsgrad des Flugzeuges war sehr hoch (Beilage 1). Ruderanschlüsse, Verbindungsgestänge, Umlenkhebel, Seilzüge etc. konnten nur noch eingeschränkt auf technische Mängel überprüft werden. Es gibt keine Hinweise auf vorbestandene Mängel.

Übersicht aus dem Heli. Der Zerstörungsgrad des Flugzeuges ist sehr gross.

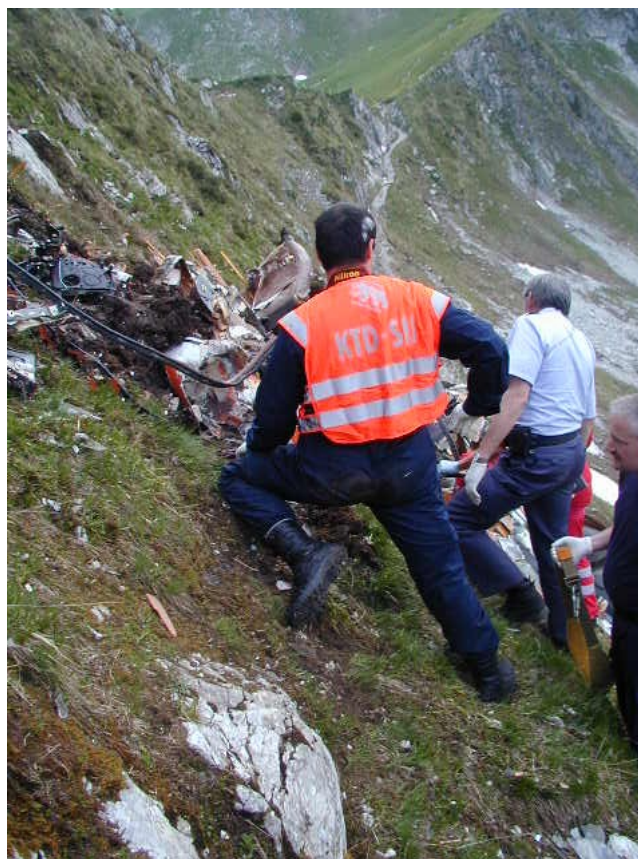
Absturz des Flugzeuges ins steile Felsgelände

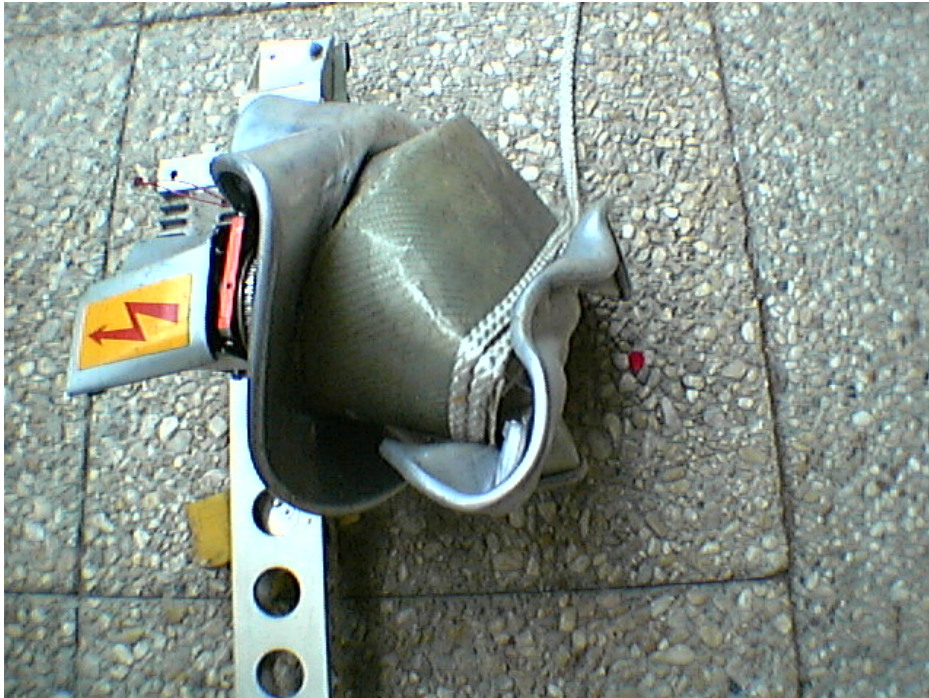
**Beilage 2**

- Das Windenseil war nach dem Aufschlag immer noch vollständig ausgefahren. Somit hatte der Pilot nach dem Klinken des Segelfluges nicht, wie üblich, den Windenschalter betätigt, um das Seil einzuziehen. Die Seil-Einzugszeit beträgt ungefähr 1 Minute.

Die Schleppseilwinde: Das Windenseil wurde nach dem Klinken des Segelflugzeuges nicht eingezogen.

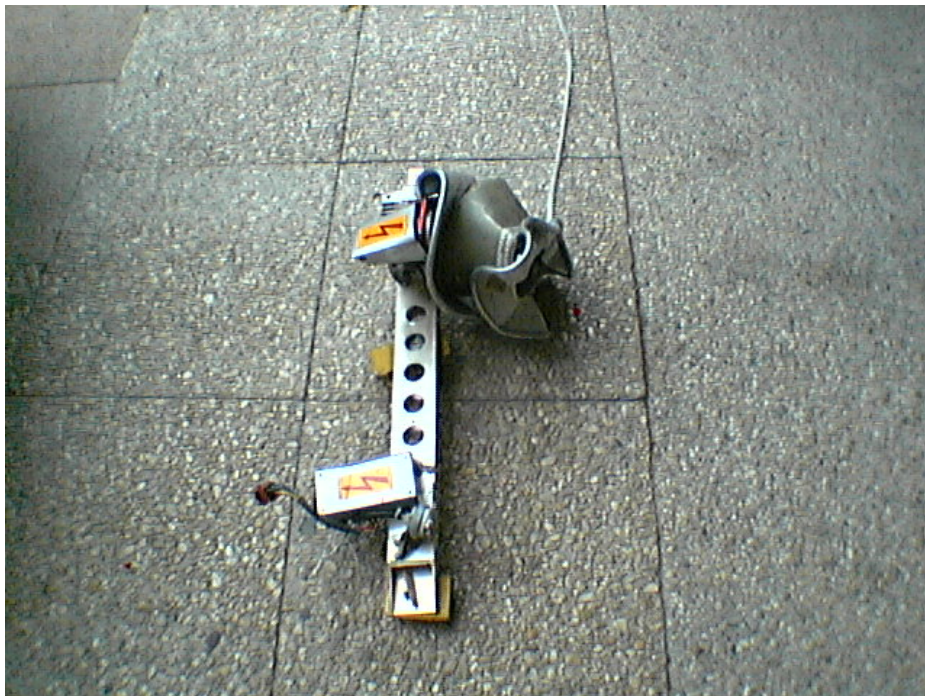
- Die Schleppseilwinde wurde beim Aufprall am Boden aus dem Flugzeugrumpf gerissen. Das Seil war nicht eingezogen. Das Bild zeigt, dass die Verankerung der Winde stärker war als die Ankerpunkte am Rumpf (Beilage 2).

Das Bild zeigt, dass die Verankerung der Winde stärker war als die Ankerpunkte am Rumpf. Die Verankerung hat den auftretenden Kräften standgehalten.

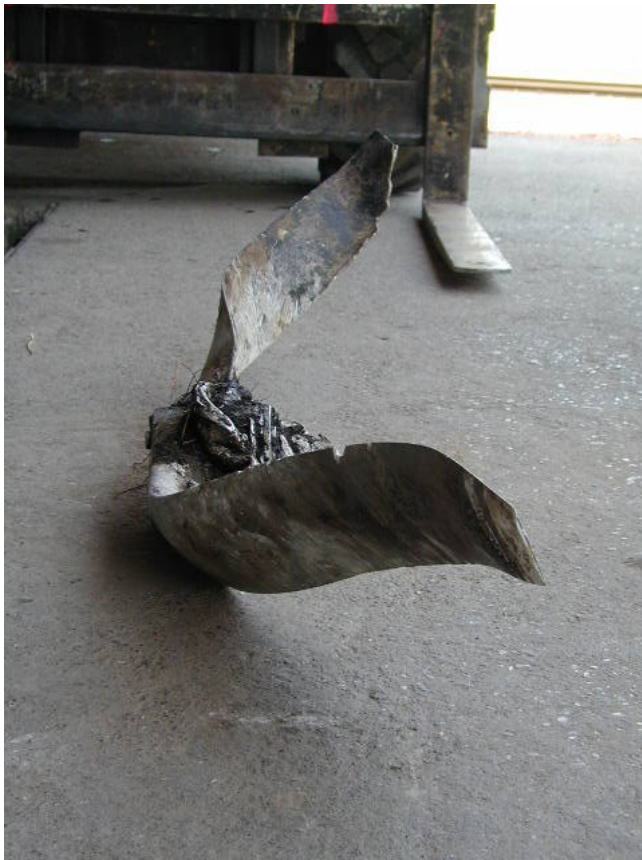
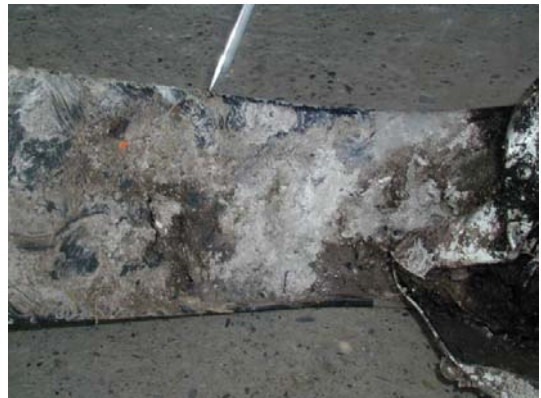
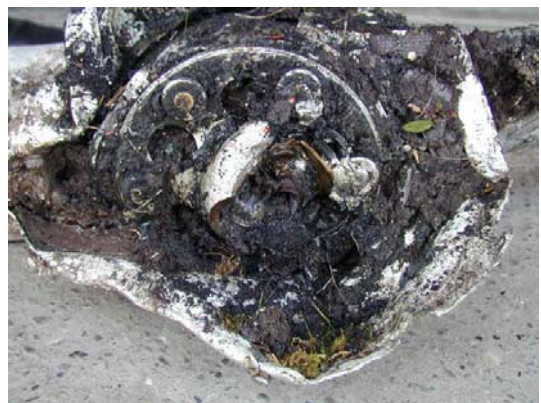
## Beilage 3

- Es konnte kein Treibstoff mehr sichergestellt werden.
- Auf der Propelleroberfläche waren Felspartikel „aufgeschweisst“. Diese Beobachtung und der Bruch der Kurbelwelle lassen den Schluss zu, dass beim Aufschlag eine grosse Motorenleistung vorhanden war. Dies deutet darauf hin, dass der Leistungshebel nach dem Klinken des Segelflugzeuges nicht mehr verändert wurde (Beilage 3).

- Die Untersuchung des Drehzahlmessers ergab, dass beim Aufschlag eine Drehzahl von 3050 RPM angezeigt wurde. Die maximal zulässige Drehzahl betrug 2700 RPM.

Der Propeller ist nach hinten gebogen: Das auf dem Propellerblatt aufgeschweisste Felsmaterial und der Bruch der Propellerachse lassen auf eine grosse Motorleistung mit hoher Drehzahl beim Aufprall schliessen.

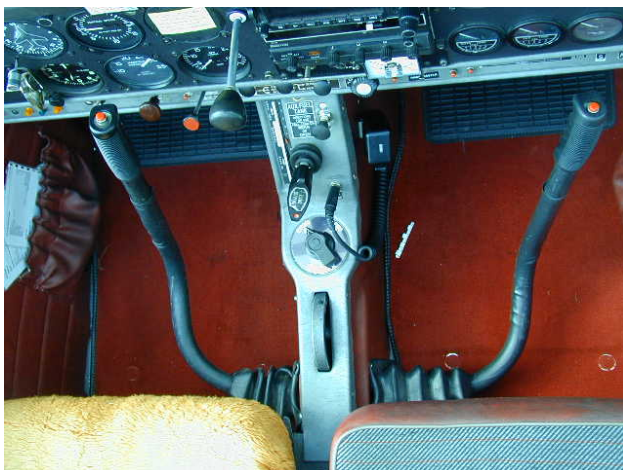
Es wurde auch die Möglichkeit abgeklärt, ob ein Gegenstand den horizontalen Teil des Steuerknüppels über dem Flugzeugboden einseitig blockieren konnte. Die Variation der Flugbahn deutet aber darauf hin, dass die Steuer nicht blockiert waren (Beilagen 3 und 4).

Der Steuerknüppel ist horizontal über dem Flugzeugboden. Es besteht grundsätzlich die Möglichkeit, dass ein Gegenstand zwischen Flugzeugboden und Steuerknüppel eingeklemmt und das Steuer so einseitig blockiert werden könnte. Dies war beim Unfallflug aufgrund der Flugversuche nachweislich nicht der Fall.

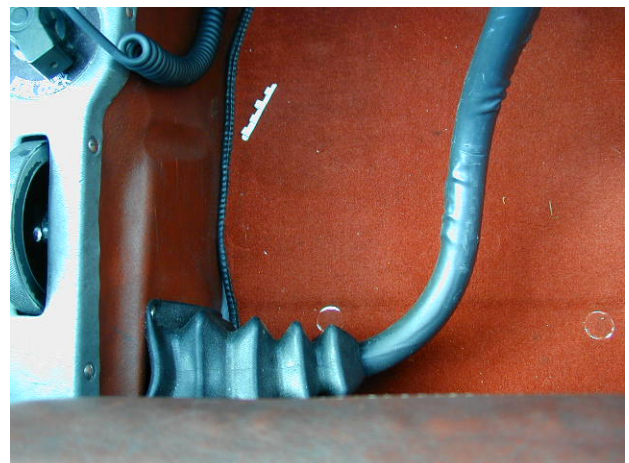
Detailaufnahme rechter Steuerknüppel: Der Abstand zwischen dem horizontalen Teil des Steuerknüppels und dem Flugzeugboden ist variabel und von der Lage der Querruder abhängig.

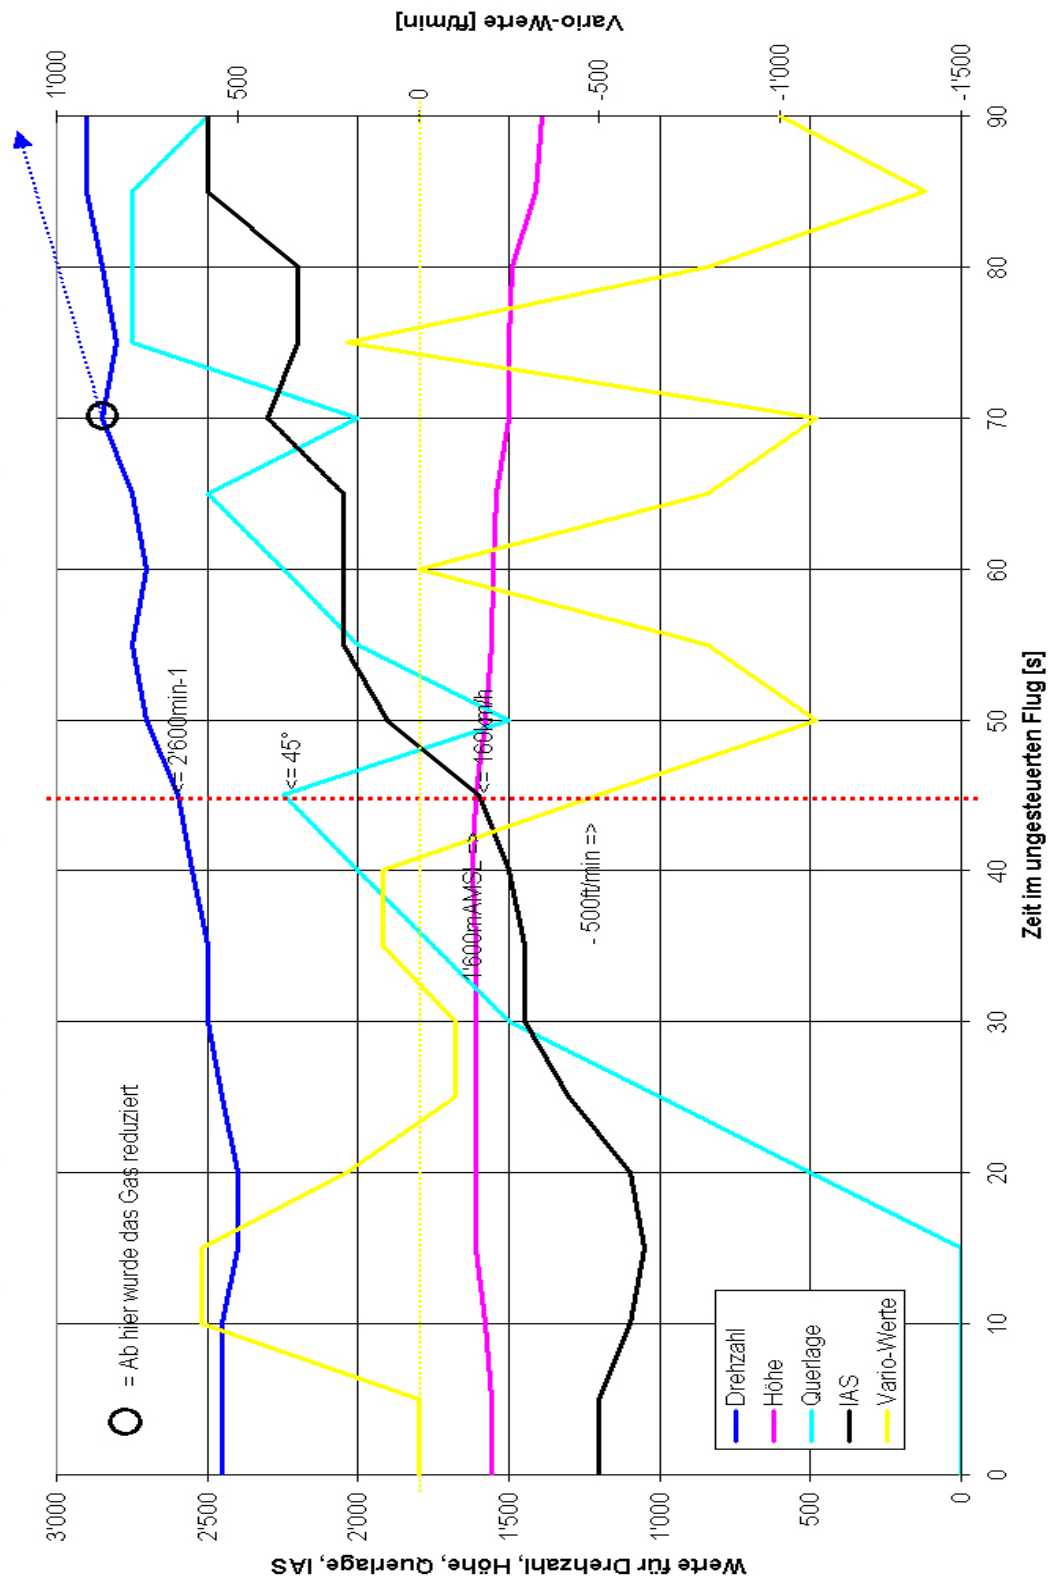
## Beilage 4

- Vier Augenzeugen haben ausgesagt, sie hätten den Eindruck gehabt, dass das Motorflugzeug „Kapriolen“ machte.
- Am 22.08.2002 wurden Vergleichsflüge mit dem gleichen Muster durchgeführt. Nach dem Klinken wurde der Steuerknüppel losgelassen, d.h. das Flugzeug wurde nicht mehr gesteuert. Es nahm eine Flugbahn ein, die mit derjenigen des Unfallfluges vergleichbar war. Nach dem Loslassen des Steuerknüppels musste, je nach weiterer Fluglage, das Gas nach 10-80 Sekunden Flug zurückgenommen werden, weil die zulässige Motorendrehzahl sonst überschritten worden wäre (Beilage 4).

Zum Beispiel **ab** 45s (rote **Punktlinie**): Drehzahl nimmt zu, Höhe nimmt ab; Queralage nimmt zu; Vario-Wert zeigt Sinken. Das Flugzeug fliegt eine um die Längs- und Querschse oszillierende Bahn mit Trend zu grösserer Queralage (IAS und Drehzahl. Dies würde den Beobachtungen eines Zeugen entsprechen, dass der Pilot mit grossem Lärm "Kapriolen" geflogen hätte (siehe Vario-Werte).
