# **Schlussbericht Nr. 1856**

über den Unfall

des Motorseglers Ventus-2cM, HB-2298

vom 3. Mai 2003

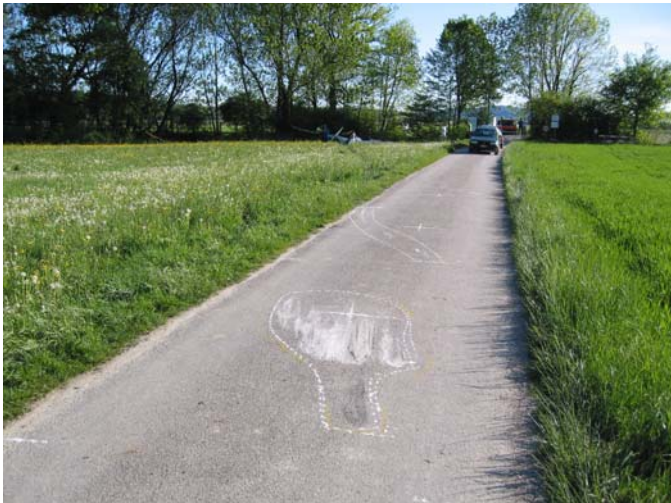
Der Aufschlag fand etwa in 30° links von der Anflugachse auf dem asphaltierten Radweg statt (Bild 02). Das Wrack rutschte bis zum Stillstand auf der angrenzenden Wiese.

Zu Bild 02:  
Aufschlagspuren des Rumpfes auf dem asphaltierten Radweg.

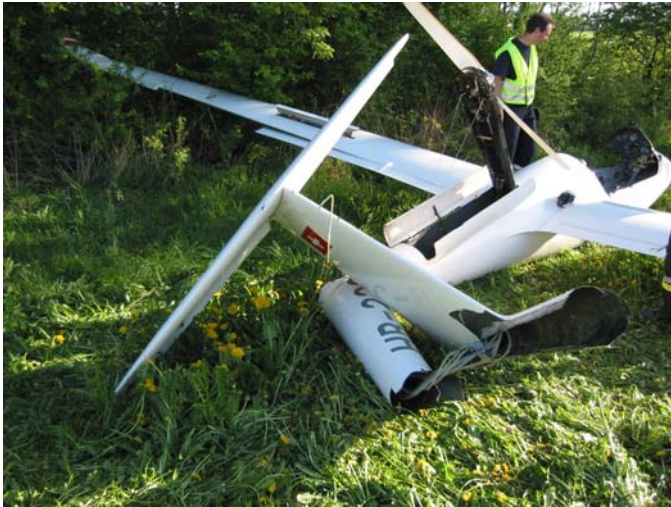
Trümmerlage: Übersicht über das Wrack (Bild 03)

Zu Bild 03:  
Übersicht über das Wrack.

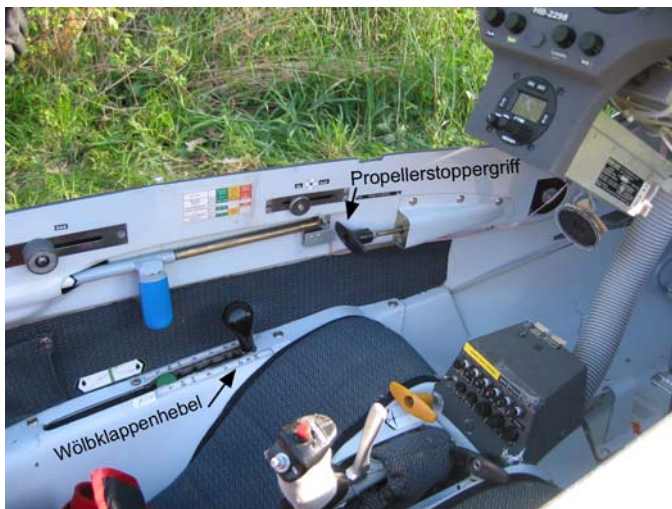
Zu Bild 04:

- Der Propellerstoppergriff ist gezogen und steht in der Position "AUF", d.h. der Propeller kann frei drehen.
- Der Wölbklappenhebel steht auf S1 = Schnellflug, für optimale Flugeschwindigkeit 210-270 km/h und entspricht in dieser Lage dem Fahrwerkhebel in der DG-505MB in Position "Rad ausgefahren" (Bild 08).

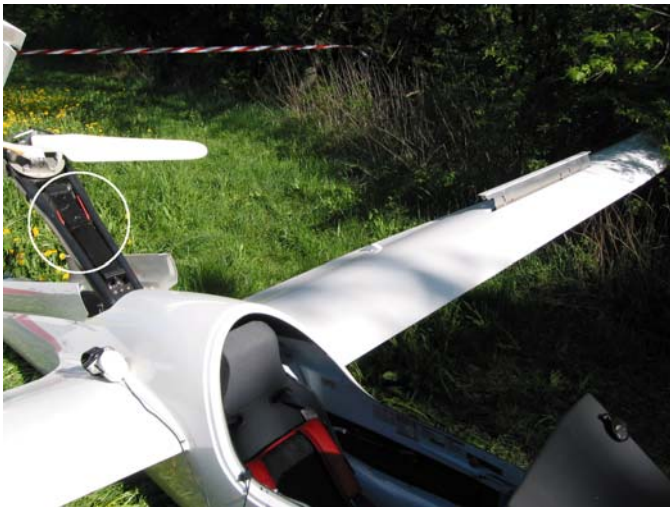
Zu Bild 05:

- Die Vierpunktgurte hielten der Beanspruchung stand.
- Das ELT war auf "OFF" geschaltet und konnte somit keinen Alarm auslösen.
- Propellerstoppergriff ist gezogen und steht auf "AUF" (Bild 04), d.h. nach dieser Position müssen die beiden Propellerstopper am Triebwerksträger aus der Propellerebene gezogen sein und den Propeller zum Drehen freigeben (Bild 05).

Bild 05: Die beiden Propellerstopper am Triebwerksträger (rote Stopper im weissen Kreis) sind aus der Propellerebene gezogen und geben den Propeller frei zum Drehen.

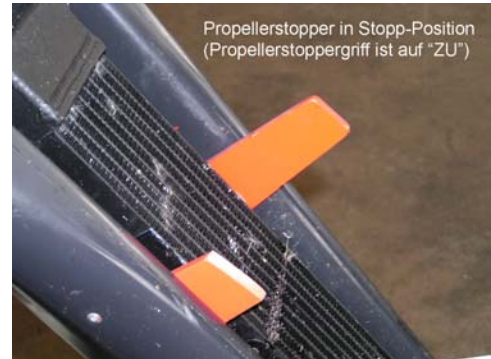
Zu Bild 06:

Bild 06 zeigt, wie die Propellerstopper stehen müssen, damit sie den Propeller stoppen können. Dabei ist der Propellerstoppergriff gestossen und ist steht auf der Position "ZU".

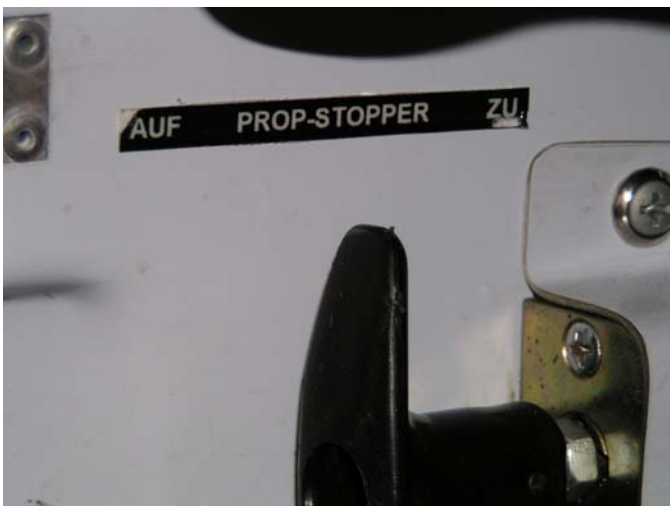
Zu Bild 07:

- Die beiden Positionen des Propellerstoppergriffs sind mit "AUF" (Propeller kann drehen) und "ZU" (Propeller ist arretiert) bezeichnet. Die beiden Begriffe "AUF" und "ZU" sind nicht aussagekräftig und nur schwer interpretierbar. Eine Skizze der Stellung der Propellerstopper, wie z.B. beim Fahrwerkhebel, fehlt.

- Defekte Mechanik (technischer Mangel): Die fehlerhafte Rasterung des Wölbklappenhebels verlangte vom Piloten, dass er diesen während des Startvorganges mit der linken Hand in der Startposition festhalten musste. Damit war die normalerweise freie Hand des Piloten während des Motorbetriebs blockiert.
- Die nicht eindeutige Bezeichnung der beiden Positionen des Propellerstoppergriffs irritierte den Piloten möglicherweise, so dass er den Propellerstoppergriff in die falsche Stellung brachte und das Triebwerk nicht einfahren konnte (Bild 07).

Die beiden Positionen des Propellerstoppergriffs sind mit "AUF" (=Propeller kann drehen) und "ZU" (=Propeller ist arretiert) bezeichnet. Die beiden Begriffe "AUF" und "ZU" sind nicht aussagekräftig und nur schwer interpretierbar. Eine Skizze der Stellung der Propellerstopper, wie z.B. beim Fahrwerkhebel, fehlt.

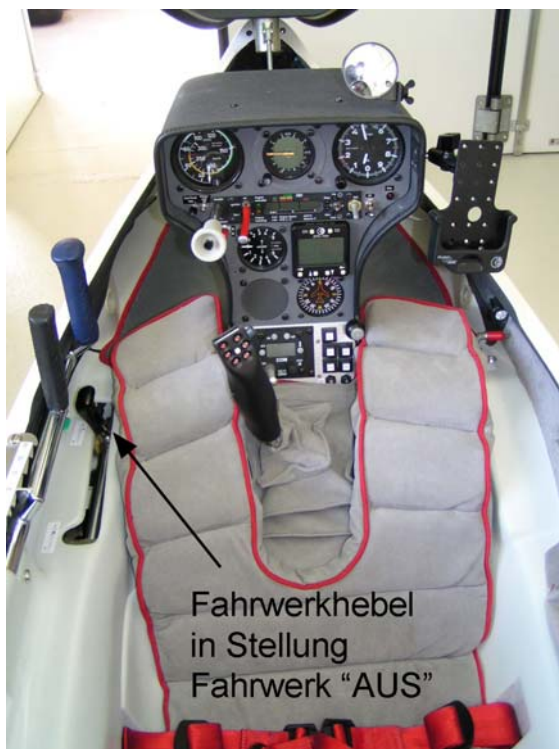
Zu Bild 08, DG-800B:

- Seitenverkehrte Anordnung von gleichen Bedienungselementen im Cockpit:  
Der Fahrwerkhebel ist in der DG-505MB an der linken Cockpitwand angeordnet (Bild 08), genau dort wo beim Ventus-2cM der Wölbklappenhebel angebracht ist (Bild 04). Zudem sind die beiden Hebel mit komplett unterschiedlichen Funktionen noch in Form und Farbe fast identisch.  
Nach dem Unfall stand der Wölbklappenhebel des Ventus-2cM auf "Schnellflug" und entspricht in dieser Lage dem Fahrwerkhebel in der DG-505MB in Position "Rad ausgefahren".

Der einsitzige Motorsegler DG-800B hat die gleiche Anordnung der Bedienelemente wie die DG-505MB, mit welcher der Pilot in der Umschulungsphase auf Motorsegler stand:

Der Fahrwerkhebel der DG-505MB ist an der linken Cockpitwand angeordnet, genau dort wo beim Ventus-2cM der Wölbklappenhebel angebracht ist. Zudem sind die beiden Hebel mit komplett unterschiedlichen Funktionen noch in Form und Farbe fast identisch.

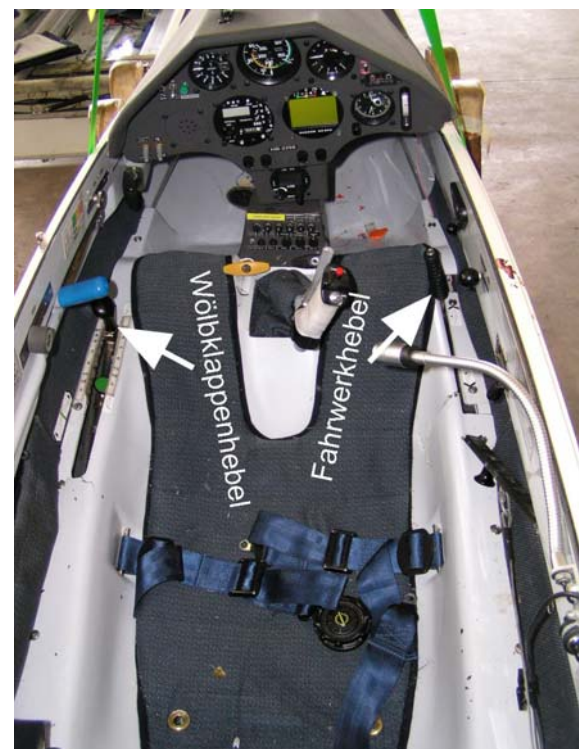
Zu Bild 09, Ventus-2cM:

- Der Fahrwerkhebel ist gestossen und steht kurz vor der Einraststelle "Rad aus", d.h. das Rad war ausgefahren, aber ev. noch nicht in verriegelter Position (Bild 09).

- Der Bremsklappenhebel ist  $\frac{3}{4}$  nach hinten gezogen, d.h. Bremsklappen ca.  $\frac{3}{4}$  ausgefahren.
- Der Wölbklappenhebel steht auf S1 (Schnellflug), für optimale Flugeschwindigkeit 205-270 km/h (AFM 4.5.3.3) (Bild 09).
