Rapport final no. 1856 du Bureau d'enquête sur les accidents d'aviation

du motoplaneur Ventus-2cM, HB-2298

survenu le 3 mai 2003

sur l'aéroport régional de Granges, commune de Granges/ SO

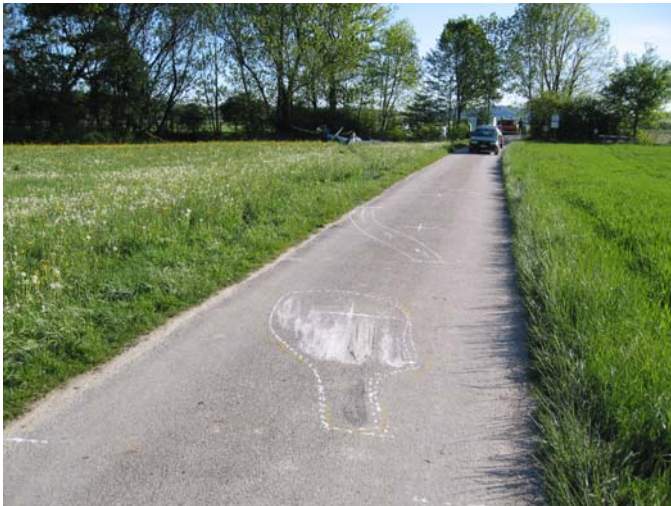
Le choc s'est produit à un angle de 30° à gauche de l'axe d'atterrissage sur la piste cyclable asphaltée (Photo 02). L'épave a glissé avant de s'arrêter dans le pré voisin.

Photo 02:
Traces de l'impact du fuselage sur la piste cyclable asphaltée

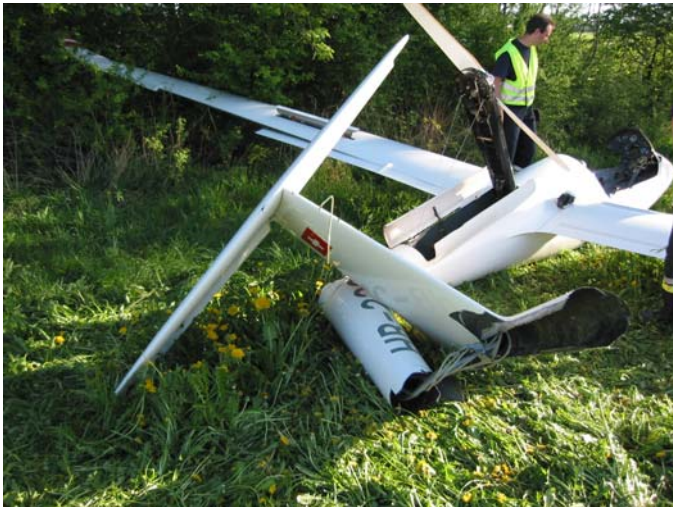
Lieu de l'accident: aperçu de l'épave (Photo 03)

Photo 03:
Vue d'ensemble de l'épave

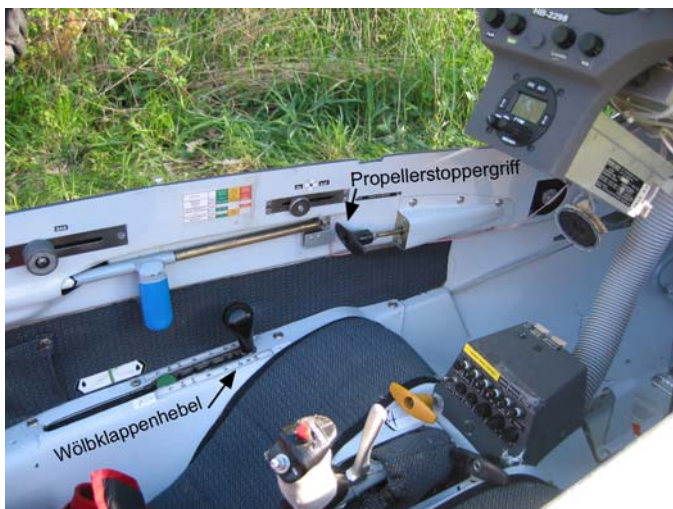
Photo 04:

- Le levier de frein d'hélice était tiré et se trouvait en position "AUF" (Photo 04), indiquant donc que les deux freins d'hélice placés sur le support du moteur ne devaient plus être dans le champ de l'hélice et que celle-ci pouvait tourner (Photo 05).

Dans le DG-505MB, le levier du train d'atterrissage est placé vers la paroi gauche du cockpit (Photo 08), là où précisément se trouve le levier des volets de courbure dans le Ventus-2cM (Photo 04). De plus, bien que présentant des fonctions totalement différentes, les deux leviers sont presque identiques quant à leur forme et à leur couleur.

- Le levier de frein d'hélice était tiré et se trouvait en position "AUF", i.e. l'hélice peut tourner librement.
- Le levier des volets de courbure était en position S1 = haute vitesse, pour la vitesse de vol optimale de 210-270 km/h et correspond en cette position au levier du train d'atterrissage du DG-505MB en position "roue sortie" (photo 08).

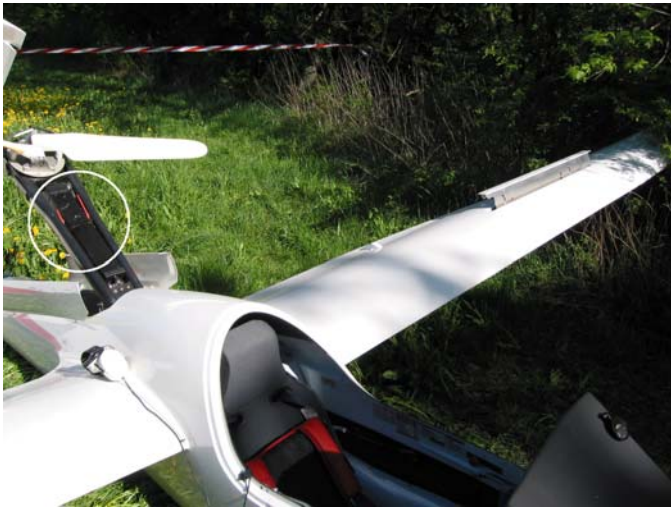
Photo 05: Les deux freins d'hélice placés sur le support du moteur (freins rouges encerclés en blanc) sont sortis du champ de l'hélice et libèrent l'hélice pour tourner.

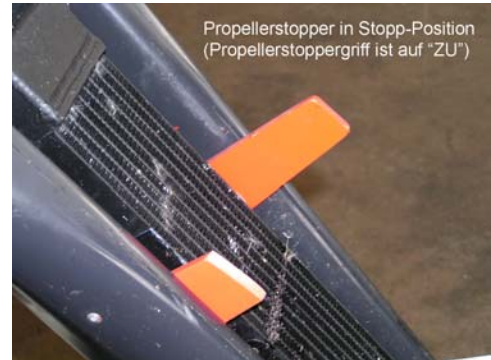
Photo 06:

Photo 06 montre, comment les freins d'hélice doivent être positionnés afin de pouvoir arrêter l'hélice. Pour cela, le levier de frein d'hélice est tiré et se trouve en position "ZU".

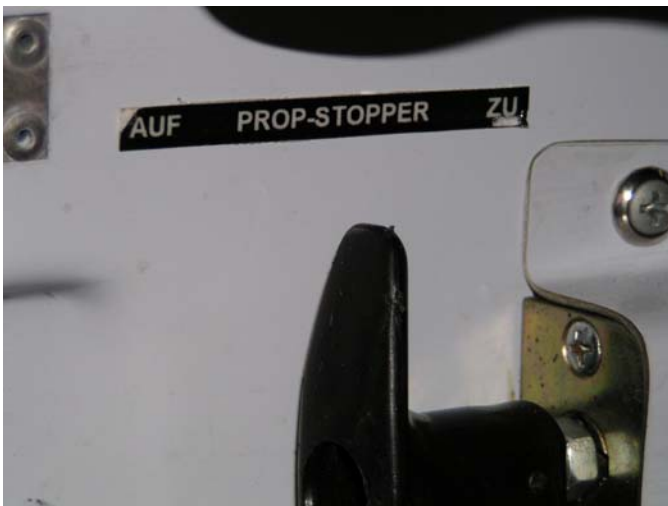
Photo 07:

- Les deux positions du levier de frein d'hélice sont "AUF" (l'hélice peut tourner) et "ZU" (l'hélice est arrêtée). Ces deux inscriptions "AUF" et "ZU" ne signifient pas grand chose et prêtent facilement à confusion. Il manque un schéma indiquant la position du frein d'hélice, comme p. ex. pour le levier du train d'atterrissage.

- Mécanique défectueuse (défaut technique): Le verrouillage défectueux du levier des volets de courbure imposait au pilote de maintenir de sa main gauche ce levier en position de départ durant la procédure de décollage. La main normalement libre du pilote était ainsi bloquée tant que le moteur fonctionnait.
- Peut-être la désignation peu claire des deux positions du levier de frein d'hélice a irrité le pilote qui a alors mal positionné le levier et ne pouvait plus rentrer l'hélice (Photo 07).

Les deux positions du levier de frein d'hélice sont désignées avec "AUF" (=l'hélice peut tourner) et "ZU" (=l'hélice est bloquée). Les deux expressions "AUF" et "ZU" ne sont pas pertinentes et ne peuvent que difficilement être interprétées. Une esquisse de la position des freins d'hélice, comme p.ex. pour le levier du train d'atterrissage, manque.

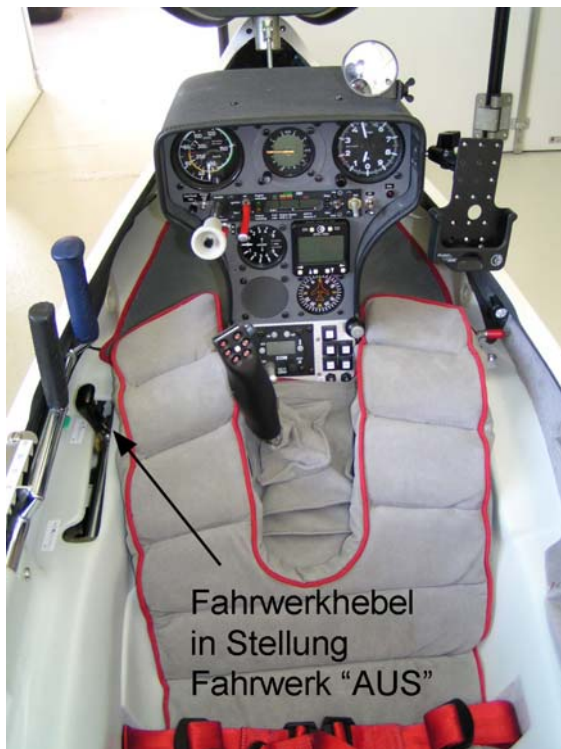
Photo 08, DG-800B:

Le motoplaneur DG-800B monoplace a la même disposition des éléments de commande que le DG-505MB, avec lequel le pilote se trouvait en phase de transition sur motoplaneur:

Le levier du train d'atterrissage du DG-505MB se trouve sur le côté gauche du cockpit, exactement à la place où se trouve le levier des volets de courbure du Ventus-2cM. De plus, ces deux leviers avec des fonctions complètement différentes sont pratiquement identiques en forme et couleur.

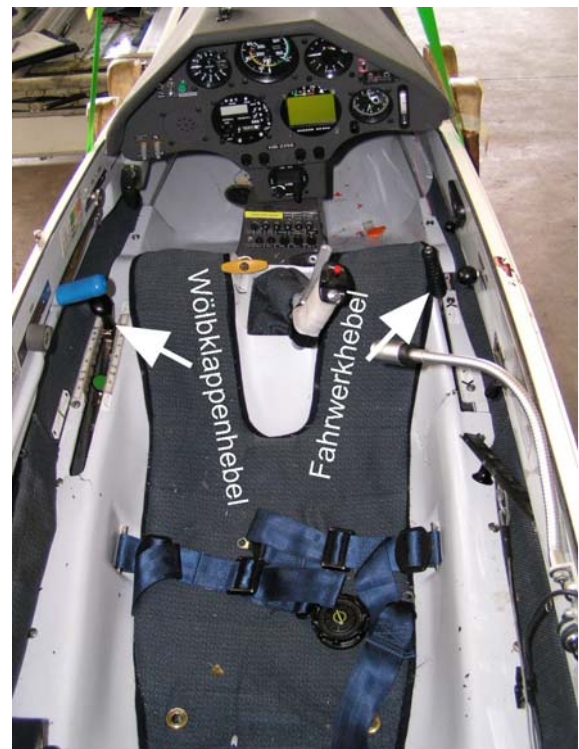
Photo 09, Ventus-2cM:

- Le levier du train d'atterrissage est poussé, étant positionné juste avant le cran "Rad aus" (roue sortie), indiquant que la roue était donc sortie mais peut-être pas encore en position verrouillée (Photo 09).

- Le levier des aérofreins est tiré aux $\frac{3}{4}$ vers l'arrière, indiquant que les aérofreins sont sortis aux $\frac{3}{4}$.
- Le levier des volets de courbure est en position S1 (haute vitesse), pour une vitesse de vol optimale de 205 à 270 km/h (AFM 4.5.3.3) (Photo 09).

Après l'accident, le levier des volets de courbure du Ventus-2cM était en position "Schnellflug" (haute vitesse), position qui, pour le levier du train d'atterrissage du DG-505MB, correspond à celle de la "Rad ausgefahren" (roue sortie).
