# Schlussbericht des Büros für Flugunfalluntersuchungen

des Eigenbauflugzeuges BD-5B/J, HB-YAU

vom 16. August 2002

in Iragna, Gemeinde Iragna / TI

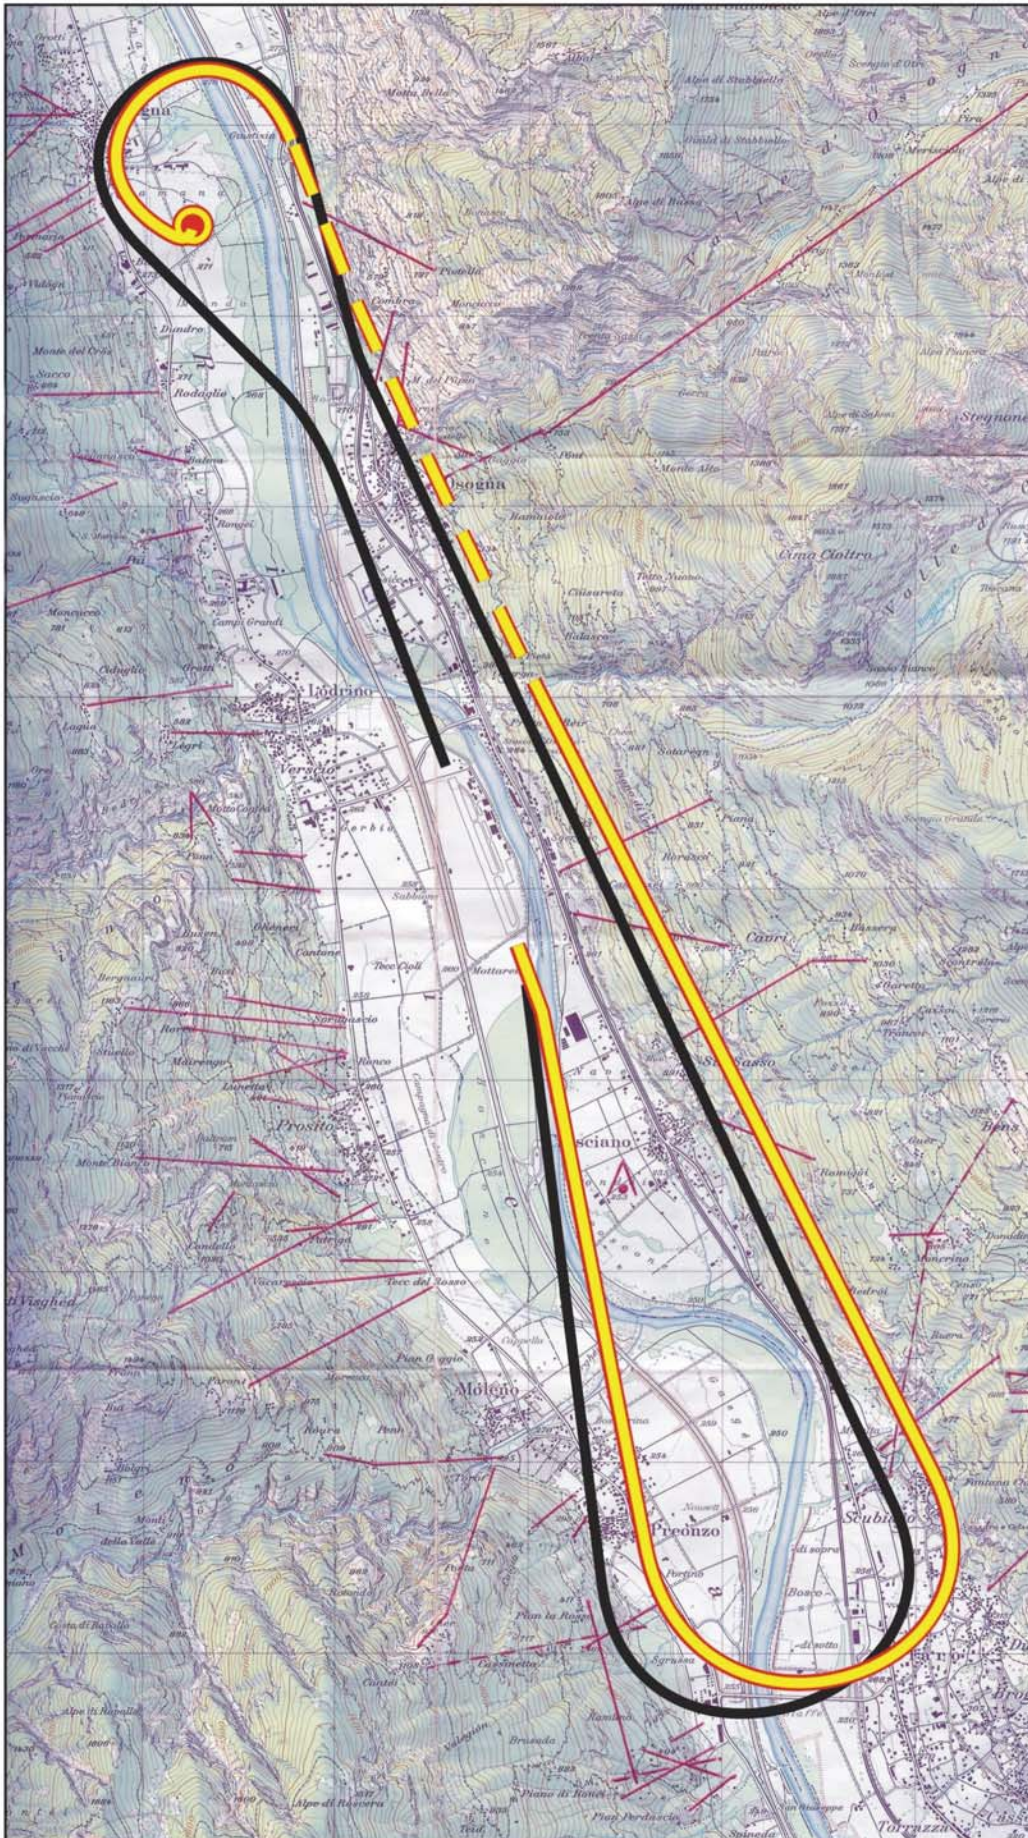
# Beilage 1

Der Unfallflug wurde in seiner Startphase, die von einem Amateurfilmer aufgezeichnet wurde, als normal beschrieben und zeigt auch auf dem Video keine Auffälligkeiten. Nach dem Start leitete der Pilot eine Platzrunde ein, statt direkt nach Magadino zu fliegen. Der Verlauf des von Augenzeugen beobachteten Teils der Platzrunde wurde ebenfalls als normal beurteilt (Beilage 1).

In der Endanflugphase auf Piste 16 flog das Flugzeug mit konstanter Geschwindigkeit auf geringer Höhe. Dann neigte es sich gemäss Augenzeugenberichten unvermittelt nach links und stürzte senkrecht ab.

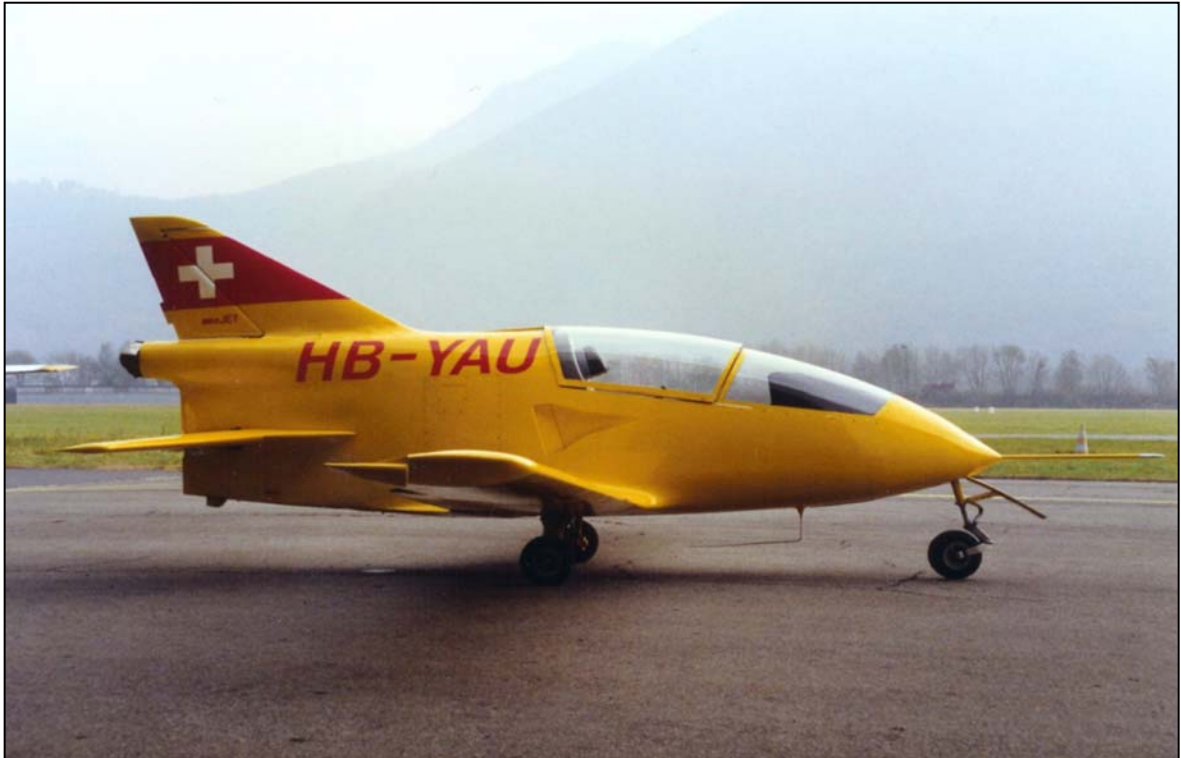
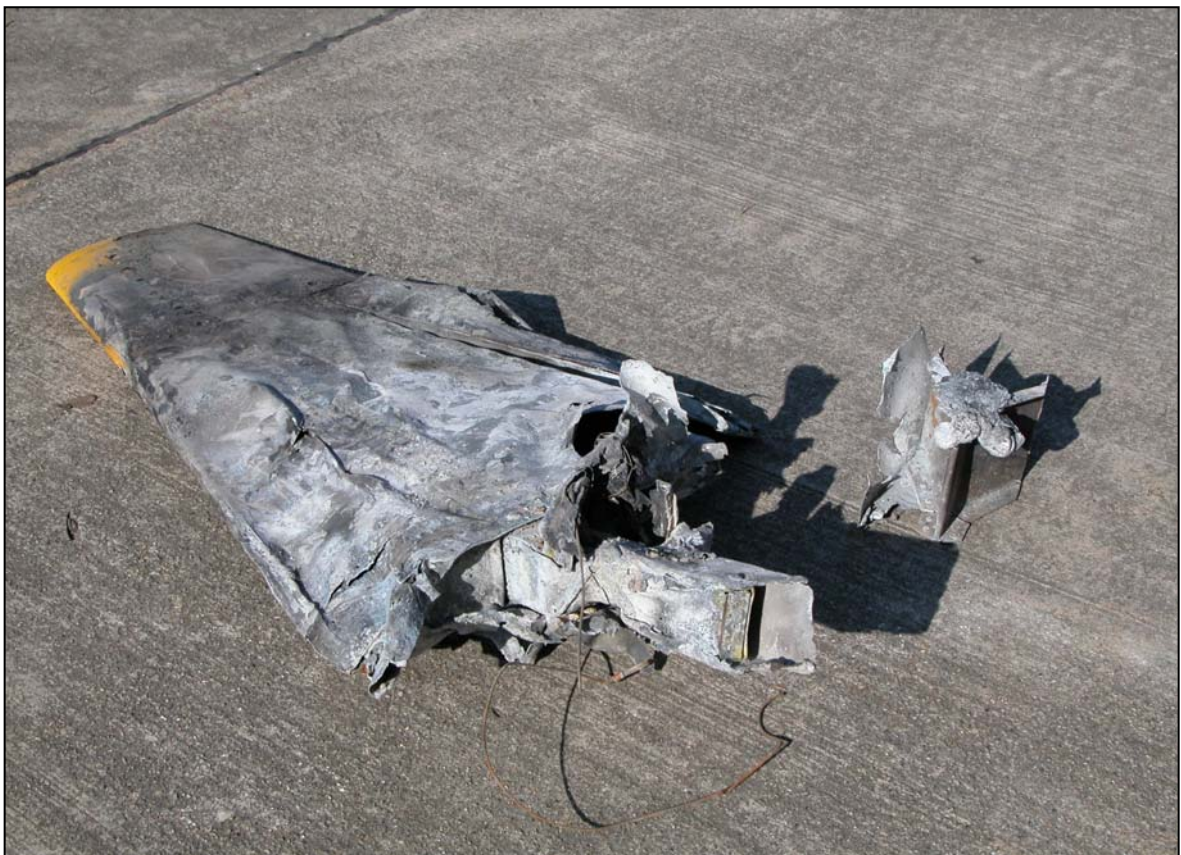
Beilage 2

- Nach dem Aufprall entwickelte sich ein Feuer, welches die Kunststoffstruktur weitgehend zerstörte und die Metallteile erkennen liess.
- Die visuelle Untersuchung der Überreste des Flugzeugs ergab, dass am Unfallort der linke Teil des Höhenruders fehlte. Das aus dem rechten Ruderteil herausstehende Holmstück war nach hinten abgebogen. Wegen der Auswirkungen der Brandhitze konnte nicht festgestellt werden, ob der Höhenruderkholm aufgrund von Materialermüdung oder Gewalteinwirkung gebrochen war. Trotz intensiver Suche konnte das fehlende Höhenruderteil nicht gefunden werden.

Gleichzeitig deutet aber das Fehlen eines Teils des Höhenruders auf einen Bruch während des Fluges hin. Dieser Bruch des Höhenruders (Beilage 2) könnte die Folge einer Ermüdung oder einer Gewalteinwirkung sein. Diese These wird durch die Tatsache gestützt, dass das aus dem verbliebenen rechten Ruderteil herausstehende Holmstück nach hinten abgebogen war, während man bei einem Aufschlagsbruch eher eine Verbiegung in Aufschlagsrichtung, in diesem Falle also nach vorne zu erwarten hätte. Das Höhensteuer erzeugt einen negativen Auftrieb. Beim Abbrechen des linken Teils hätte das Flugzeug nach vorn abkippen und sich allenfalls auch leicht nach rechts neigen können. Das Fallen nach links müsste dann mit einer Reaktion des Piloten erklärt werden. Nicht erklärt würde durch diesen Ablauf aber die Entscheidung des Piloten, zum Platz zurückzukehren, anstatt direkt nach Locarno zu fliegen.

Rechtes Höhenruder
